## अध्याय-1

### भारतीय रेल में यात्री कोचों में आग दुर्घटनाएं

#### 1.1 कार्यकारी सार

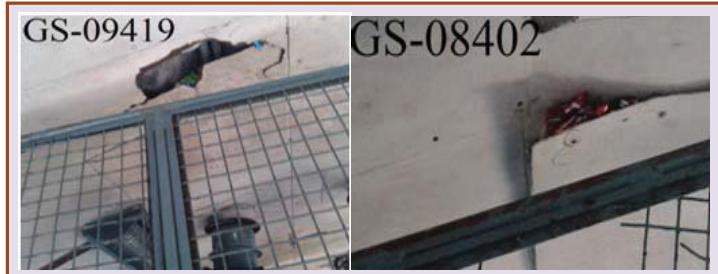
अतः काफी संख्या में कोचों में मरम्मत के दौरान अग्नि सुरक्षा के संबंध में आरबी निर्देशों का पालन किया जाना शेष था।  
अपर्याप्त अनुपालन

*Gaps in fitment in coaches at Coaching Depots/BBQ*

दर्शाता है कि निगरानी की वर्तमान प्रणाली अपर्याप्त थी/प्रभावशाली नहीं थी।

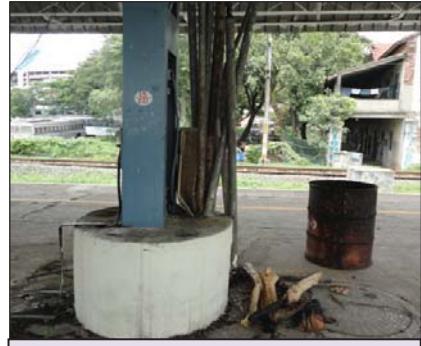
चेन्नै सेन्ट्रल (दरो) में अधजली लकड़ी के शेष

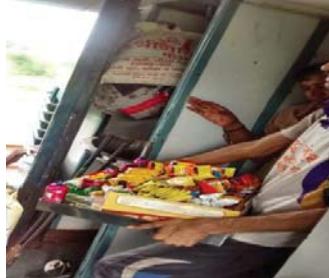
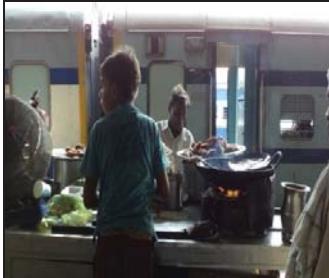
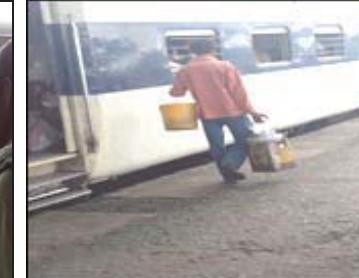
रेल में सिगरेट वेचता हुआ विक्रेता (परे)	गौण्डा (उपरो) में प्लेटफार्म पर खाना पकाना तथा करौता (पूर्व) में आग के साथ केतली ले जाता विक्रेता

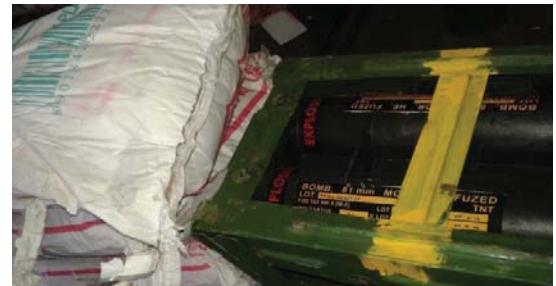
9	खुले क्षेत्र में अन्य सामान के साथ रखा गया विस्फोटक (रक्षा वि.)	पुणे स्टेशन प्लेटफार्म (मरे)

पूर्ण (मरे) में अन्य सामान के साथ विस्फोटक

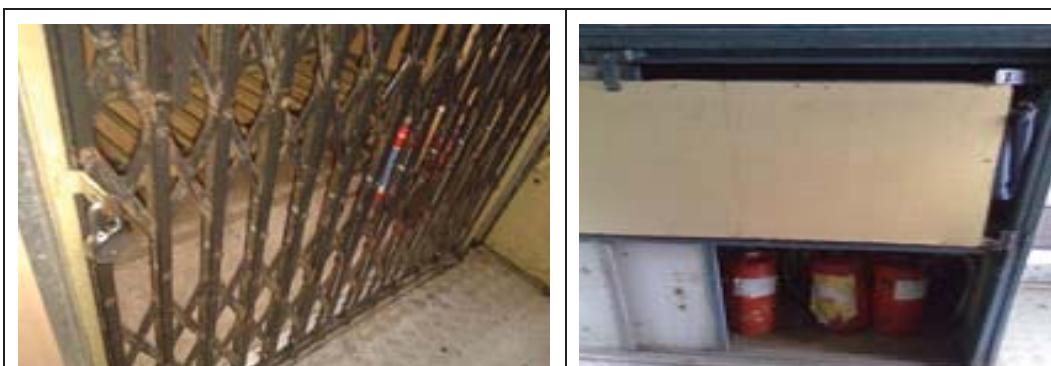
2ए-रेल सं. 22639 (दरे) में ताले में रखे गए तथा 3ए गोआ एक्सप्रेस (दपरे) में रखपाल की बर्थ के नीचे लिनन केबीनेट में रखे गए अग्निशामक

- लेखापरीक्षा ने देखा कि अग्निशामक बैठने के स्थानों के नीचे फर्श पर तथा तालाबन्द लिनन केबिनों के अन्दर रखे गए थे। एसएलआर के अग्निशामक एक बार प्रयोग होने वाले पैड लॉक वाली बन्द अलमारी में रखे गए थे। कुछ एसएलआर में, पैड लॉक के बजाए दरवाजे धागों से बांधे गए थे जिन्हें आसानी से नहीं खोला जा सकता। अतः, आपातकाल के दौरान आसानी से इन अग्निशामक तक नहीं पहुँचा जा सकता था।
