## अध्याय-7 : संयुक्त प्रत्यक्ष सत्यापन

### 7.2 संयुक्त प्रत्यक्ष सत्यापन के निष्कर्षों का सारांश

## 2016 की प्रतिवेदन सं. 23

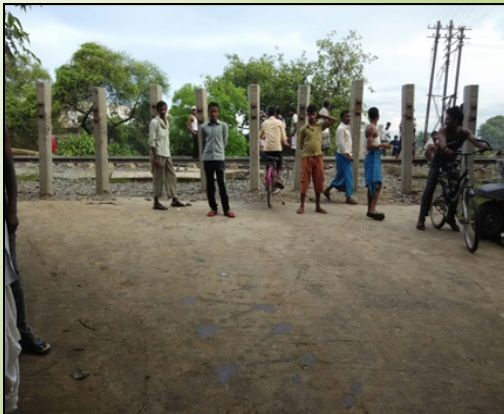
बस्ती पर संयोजन उपलब्ध नहीं कराया गया था क्योंकि सड़क, रेल पथ के दोनों किनारों पर सीमेंट कंक्रीट पिल्लरों द्वारा अवरुद्ध पड़ी थी। (बिहार, भागलपुर जिले में पैकेज सं. बी.आर. 06 आर- 148 में)

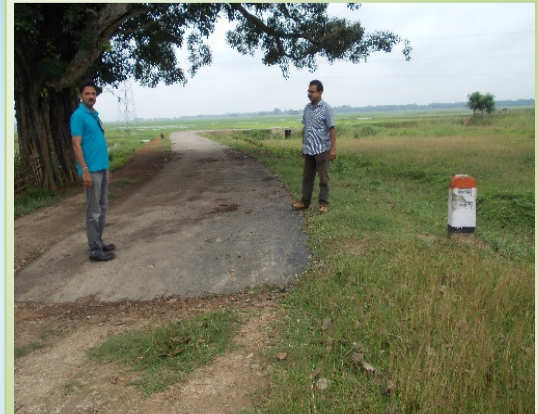
सड़क को अंतिम छोर तक निर्मित नहीं किया गया था। (चांचाकी से के.ए.रोड असम, एचपीआईयू नागांव रोड़ सर्कल, नागांव - ए.एस. 19-246)

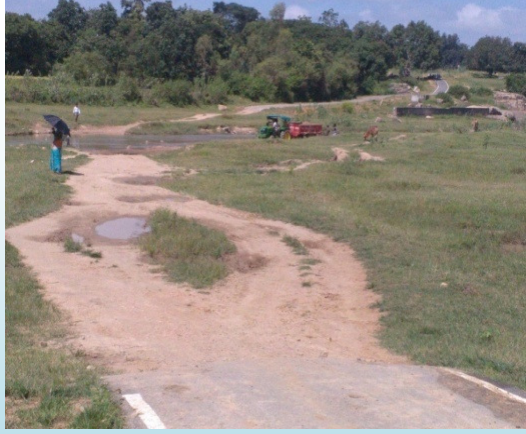
कुमहारदाव बस्ती में लम्बे चौड़े पुल का निर्माण न होने के कारण संयोजन उपलब्ध नहीं कराया गया था। (छत्तीसगढ़ में जसपुर जिला में)

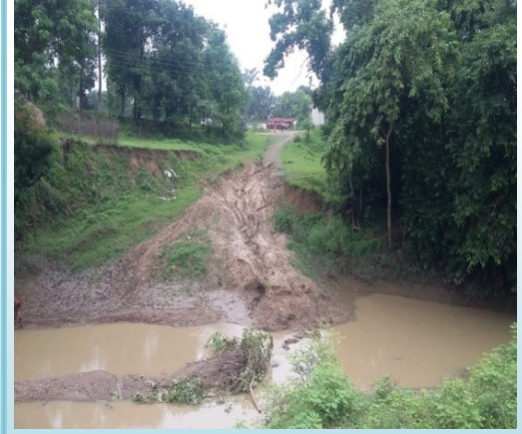
जलनिकासी मार्ग निर्माणकार्य का निष्पादन नहीं किया गया (बिलासपुर जिला - छत्तीसगढ़ टी 02 कुली कुकड़ा-बासाह सड़क निर्माण कार्य (पैकेज सी.जी. 0268)

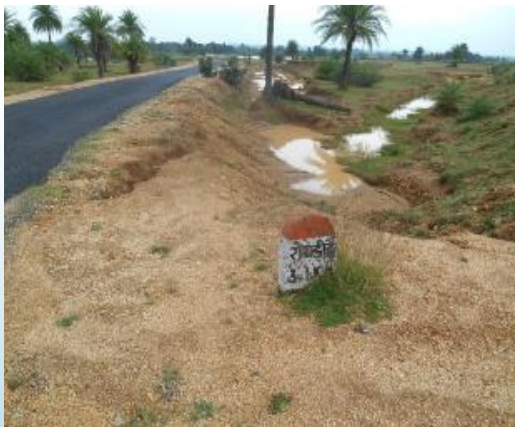
देवघर जिला-झारखंड में राजासार में संयोजन उपलब्ध कराए बिना राजसर से रॉयडिह तक की सड़क पूर्ण की गई थी तथा वह इस सड़क के अंतिम छोर से लगभग 8 कि.मी. दूर थी।

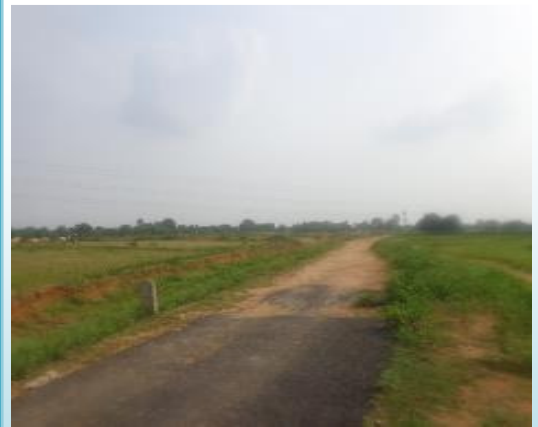
सड़क के अनिर्मित भाग (500 मी. से अधिक) के कारण बस्ती असंयोजित रही (एल 046 से जाला में, ब्लॉक गरहवा हजारीबाग जिला, झारखंड)

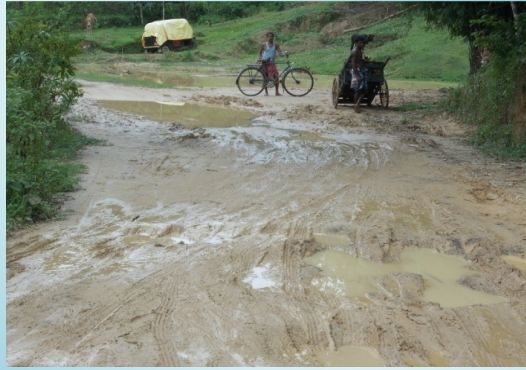
असम के सिल्चर जिला में पैकेज सं. ए.एस. 13-59 के अंतर्गत निर्माणकार्य के दौरान सड़क पूरी तरह से कीचड़ तथा बड़े-बड़े मिट्टी के गडढे से भरी हुई पाई गई।

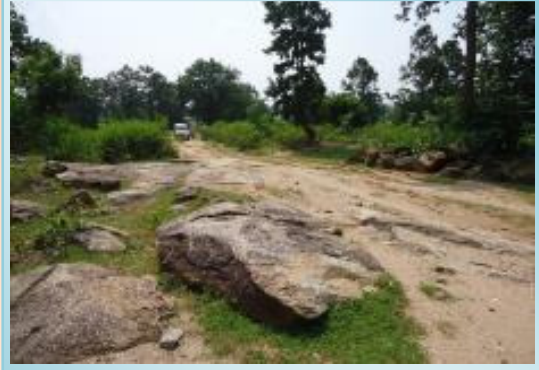
झारखंड के सिमडेगा जिला, में झीमारी की ओर से होते हुए मुख्य सड़क कुटमाकछार से मुरामबटौली तक सड़क एल 059-आर.ई.ओ. के रास्ते में दुर्गम चट्टान तथा वन भूमि का बिछा होना

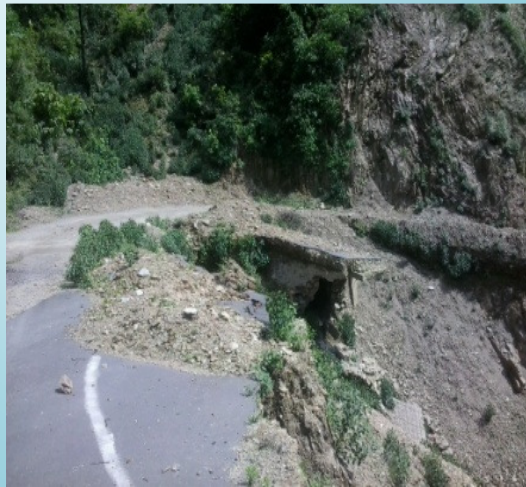
उत्तराखंड के पौड़ी जिला, में नौगांव से भूखंडी सड़क क्षतियस्त पाई गई थी।

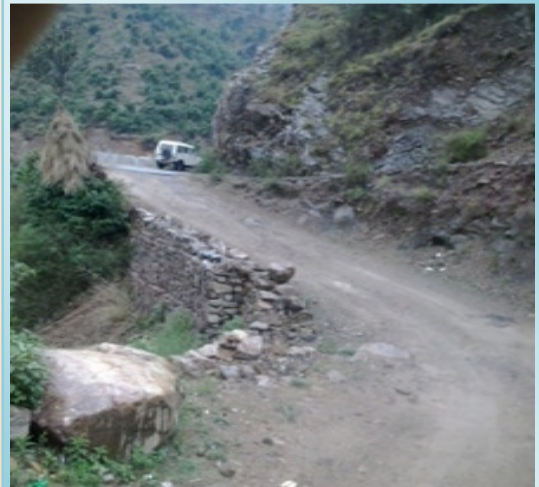
उत्तराखंड के पौड़ी जिला, के कई स्थानों पर चोपड़ा से नलाई का सड़क निर्माणकार्य में बिटुमेनी कार्य की गुणवत्ता बहुत घटिया पाई गई थी।

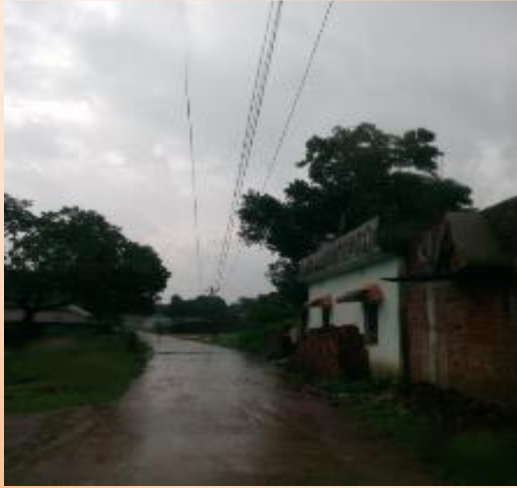
झारखण्ड के देवघर जिला में वैद्यनाथपुर से बहादुरपुर में साइड नाली का निर्माण न किया जाना

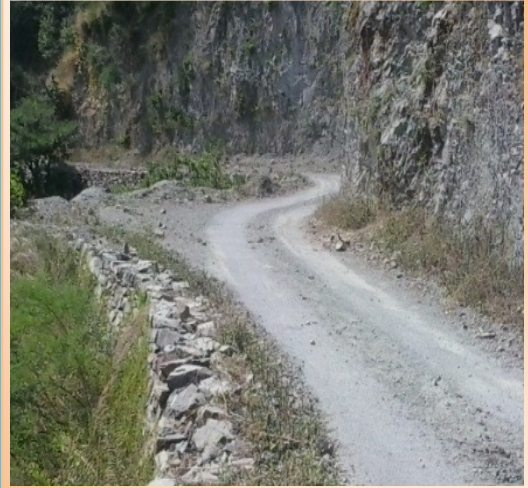
उत्तराखण्ड के नैनीताल जिला के भोरसा-पिनरो में सड़क निर्माण की घटिया गुणवत्ता

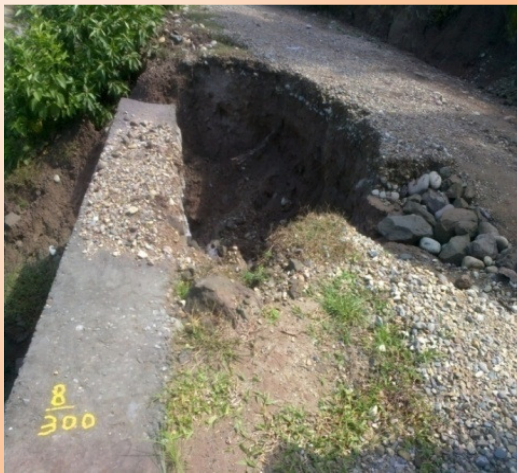
जम्मू और कश्मीर के कठुआ जिला, में गलक से अपन राजवलटा तक सड़क में पर्याप्त संख्या में आर-पार जलनिकासी की व्यवस्था का निर्माण न किया जाना

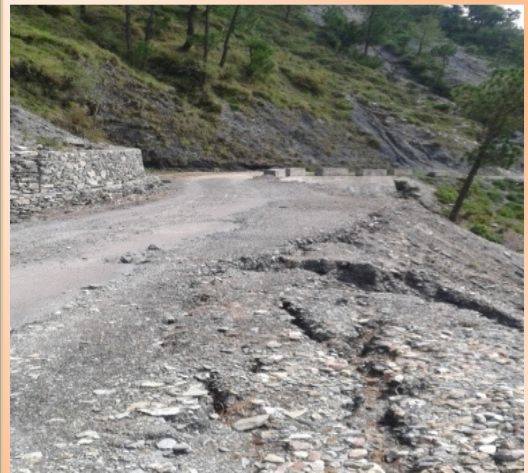
हिमाचल प्रदेश के कांगड़ा जिला, में बिना खडंजे तथा प्लस्टर न की गई रूमहर-लाम सड़क

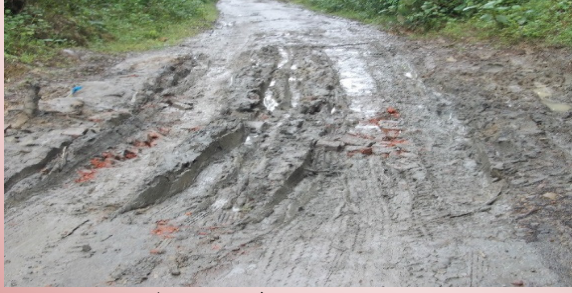
असम के करीमगंज जिला, में 'बराईग्राम से पीचरपार तक' ए.एस. 13-36 सड़क का अनुरक्षण न होने के कारण शोचनीय स्थिति

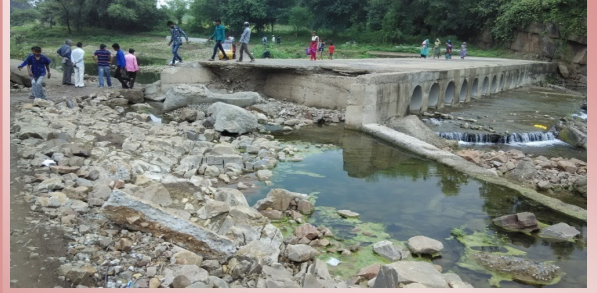
गुजरात के दाहोड जिला, में 'कामबोई पटेल फेलिया' सड़क के चेनेज 1/800 पर पानी को सुरक्षित रूप से आने जाने के लिए पाइपों के निर्माण न करने के कारण पुलिया का निर्गम भाग बह गया

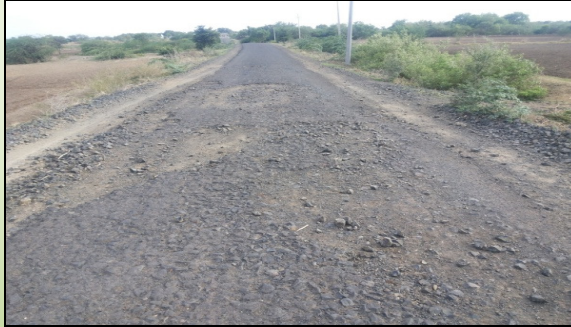
कर्नाटक के कालाबुर्गी जिला, में अफजलपुर तालुक में 'के.एन. 15-67 टी-02 (बैंकालगा क्रास) से महाराष्ट्र सीमा' तक सड़क की शोचनीय स्थिति

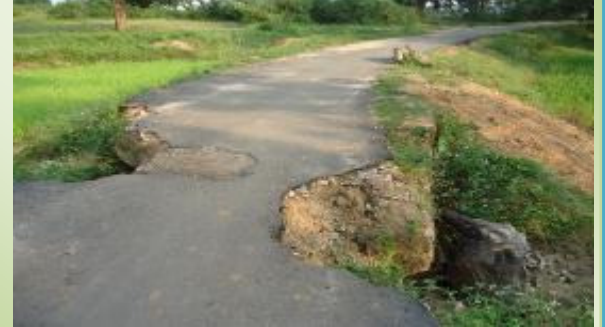
झारखंड के सिमडेगा जिला, में पंडरीपानी जलडेगा से पंडरीपानी तक सड़क की क्षतिग्रस्त पुलियां

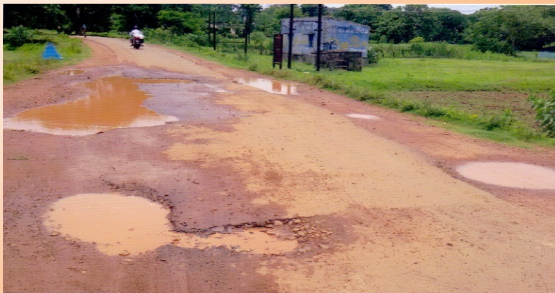
ओडिशा के धनकनाल जिला में सड़क का अनुरक्षण न होने के कारण मराठापुर-जमुनाकोटी सड़क पर गड्डे हो गए हैं।

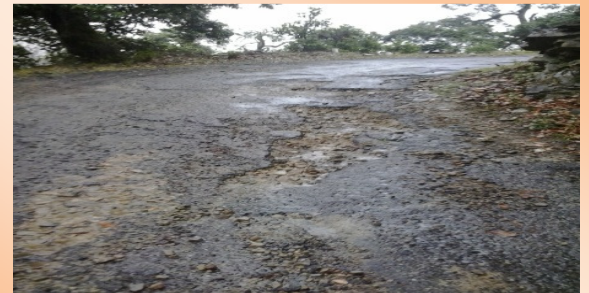
उत्तराखण्ड के पाँड़ी जिला में विभिन्न स्थानों पर मेलसेन से चोपडा तक सड़क का बिटुमेनी कार्य क्षतिग्रस्त पाया गया था।
