अध्याय III: रक्षा मंत्रालय-भारतीय नौसेना

3.1 भारतीय नौसेना में पोतों एवं पनडुब्बियों की दुर्घटनाएं

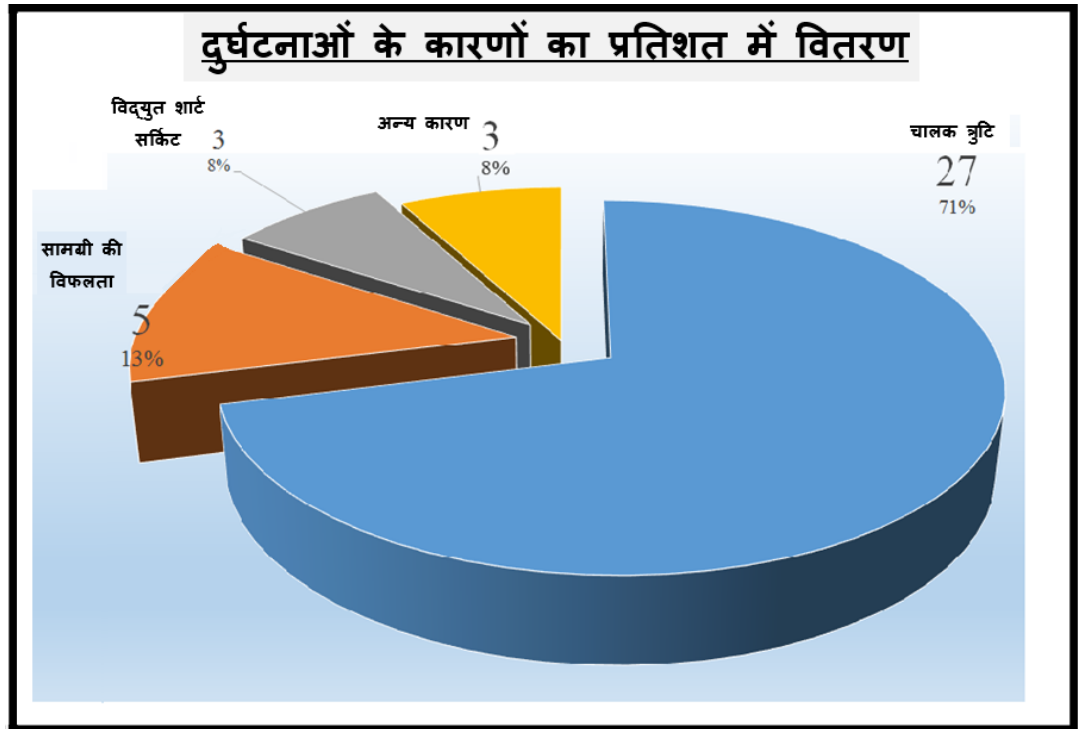
चित्र 3.1: दुर्घटनाओं के कारणों का प्रतिशत में वितरण

भारतीय नौसेना ने 38 में से 27 दुर्घटनाओं को चालक त्रुटि/एस.ओ.पी का अनुपालन नहीं होने/संगठनात्मक विफलता के लिए जिम्मेदार ठहराया, सामग्री विफलता के कारण पांच दुर्घटनाएं हुईं, जबकि इलेक्ट्रिकल शॉर्ट सर्किट और अन्य कारकों के कारण तीन-तीन दुर्घटनाएं हुईं जैसा कि नीचे चार्ट में दर्शाया गया है:

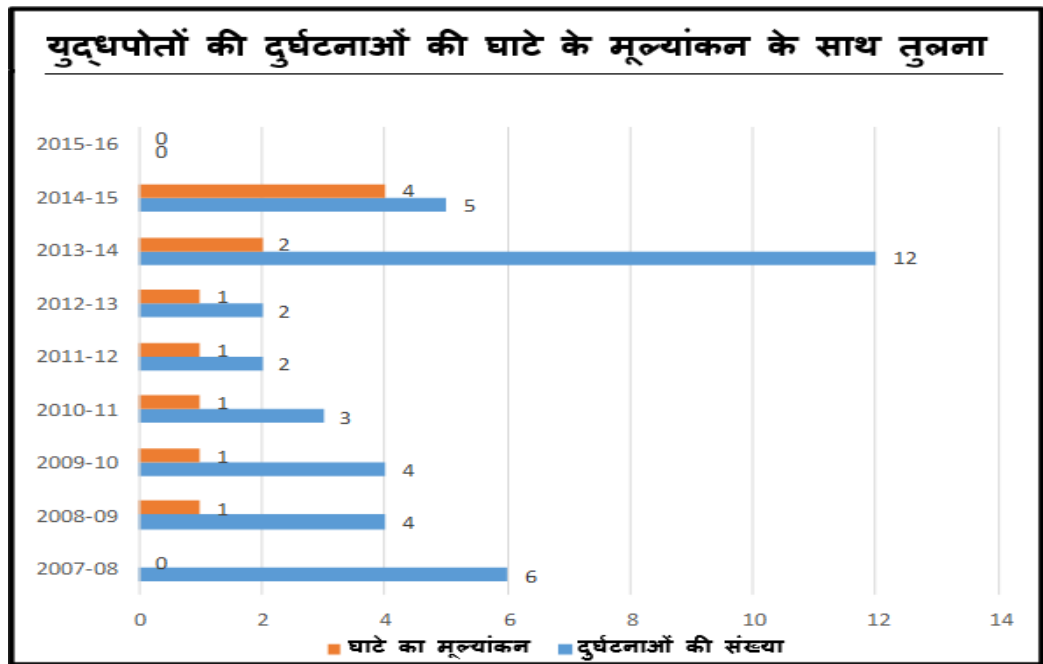
चित्र 3.3: युद्धपोतों की दुर्घटनाओं की घाटे के मूल्यांकन के साथ तुलना

2007-08 से 2015-16 की अवधि के दौरान, हालांकि भारतीय नौसेना ने 38 दुर्घटनाओं की सूचना दी, फिर भी बी.ओ.आई ने केवल ग्यारह दुर्घटनाओं के संबंध में ₹8.86 करोड़ के नुकसान के मूल्य का आकलन किया है, जिसमें दो पोतों को असाध्य रूप से खोया था, जो थे, आई.एन.एस विंध्यगिरि और टी.आर.वी ए-72। शेष 27 दुर्घटनाओं के नुकसान का बी.ओ.आई/नौसेना द्वारा मूल्यांकन नहीं किया गया था। विवरण नीचे दर्शाए गए हैं:

लेखा परीक्षा ने पाया (अगस्त 2016) कि हानि विवरण तैयार करने के निर्धारित प्रावधान और इसके नियमितीकरण का भारतीय नौसेना द्वारा पालन नहीं किया गया था। संयोग से, नौसेना ने लेखापरीक्षा के इंगित करने के बाद दुर्घटनाओं के कारण होने वाले नुकसान के हानि विवरण तैयार करने की कार्रवाई शुरू की।
