अध्याय 6

भू-प्रबंधन-भूमि क्षरण का शमन और उद्धार

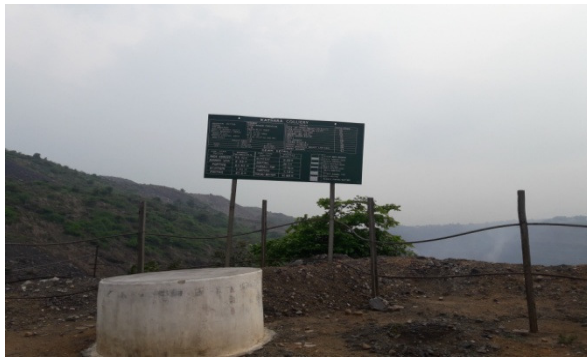
क्र. सं.	ईआईए-ईएमपी/ईसी द्वारा निर्धारित	विचलन पाया गया	अनुषंगी	खदान
01	ओबी डंपों पर वृक्षारोपण किया गया	ओबी डंपों पर कोई वृक्षारोपण नहीं हुआ	सीसीएल	कठारा ओसीपी और एकेके ओसीपी खांसमहल खदान
02	तीव्र और धीमी गति से बढ़ने वाली प्रजातियों के संयोजन के साथ तीन स्तरीय हरित पट्टी वृक्षारोपण, सड़कों और रेलवे साइडिंग के दोनों ओर विकसित किया जाना था।	किसी भी प्रकार का तीन स्तरीय हरित क्षेत्र नहीं देखा गया	सीसीएल	एकेके ओसीएम, जरांगडीह रेलवे साइडिंग (कठारा ओसीएम) की प्लेटफॉर्म 1 और 2 तथा करगाली वाशरी (एकेके ओसीएम)
			डब्ल्यूसीएल	गोकुल ओसी, मजरी II कओसी और पेनगंगा ओसी

चित्र 11: पैरा नंबर 6.3.2, तालिका सं. 14, क्र. सं. 01: सीसीएल के कथारा ओसीपी में वृक्षारोपण के बिना ओबी डंप

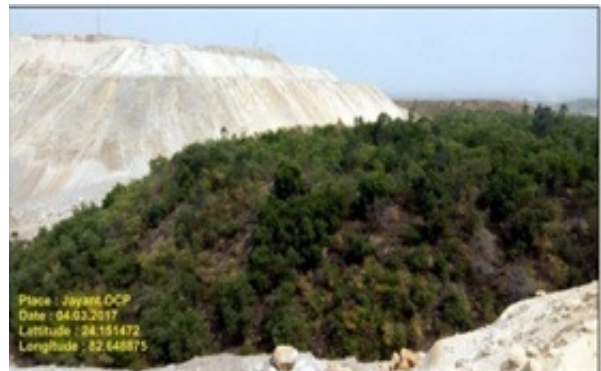
चित्र 12: एनसीएल के जयंत ओसीपी में ओबी डंप पर वृक्षारोपण
