अध्याय 4 – कर्षण और चल स्टॉक

4.1 भारतीय रेल में चयनित स्टेशनों की लेखापरीक्षा

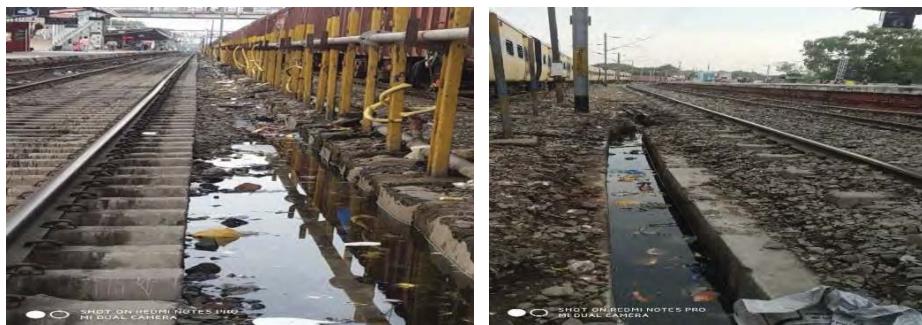
- सभी चयनित स्टेशनों पर संविदा में मशीनीकृत सफाई की सुविधा होने के बावजूद सात स्टेशनों के 26 प्लेटफार्मों पर धोनेयोग्य एप्रैन की अनुपलब्धता के कारण इस सुविधा का कम उपयोग किया गया।
- सीसी एप्रैन की अनुपलब्धता के परिणामस्वरूप ट्रैक पर गिट्टी से नालियों की रुकावट भी हुई जिसके परिणामस्वरूप अंततः अस्वास्थ्यकर परिवेश का निर्माण हुआ।

चित्र 4.1: गया (पूमरे) पर गिट्टी से रुकावट चित्र 4.2: गया (पूमरे) पर गिट्टी से रुकावट वाले प्लेटफार्म सं. 03/04 के गंदे नाले वाले प्लेटफार्म सं. 5/6 के गंदे नाले

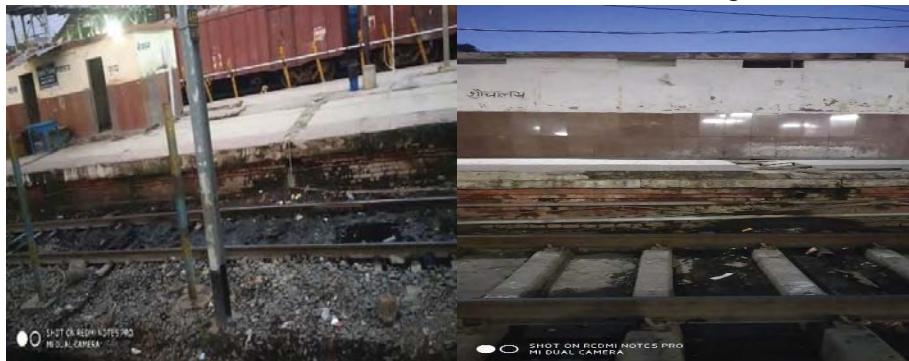
- गया स्टेशन पर शौचालय का कचरा और पानी सीधे ट्रैक पर छोड़ दिया गया जिससे पर्यावरण प्रदूषित हुआ, जिसके परिणामस्वरूप यात्रियों के स्वास्थ्य को खतरा उत्पन्न हो गया और ट्रैक को भी क्षति पहुंची।

चित्र 4.3: गया (पूमरे) पर प्लेटफार्म सं. 04/05 पर ट्रैक को क्षति पहुंचाते हुए सार्वजनिक शौचालय का कचरा/पानी चित्र 4.4: गया (पूमरे) पर प्लेटफार्म सं. 02/03 पर ट्रैक को क्षति पहुंचाते हुए सार्वजनिक शौचालय का कचरा/पानी

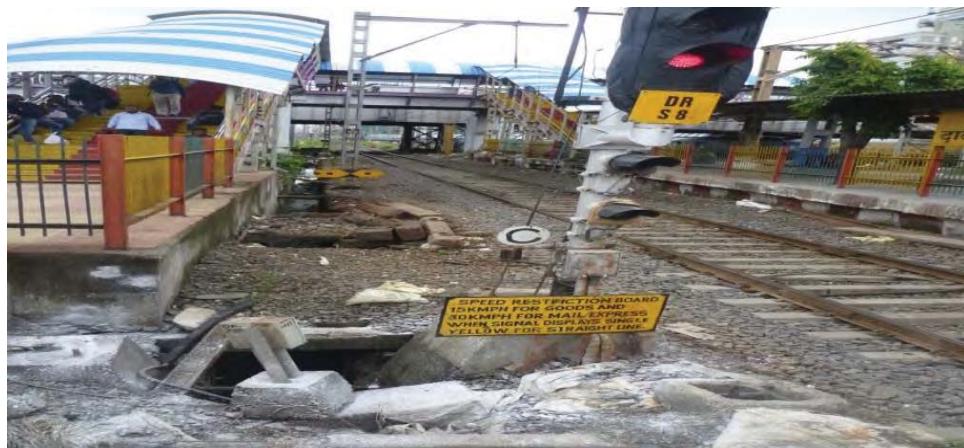
- सभी चयनित स्टेशनों पर मानदंडों के अनुसार शौचालय उपलब्ध कराए गए थे, हालांकि, सियालदह और दादर (डीआर) (उप-नगरीय स्टेशन भवन) को छोड़कर किसी भी चयनित स्टेशन पर महिलाओं के लिए मूत्रालयों की उपलब्धता नहीं थी।
- गोरखपुर और अमृतसर में प्रत्येक स्टेशन पर 12 पुरुष शौचालय और उपरोक्त स्टेशनों पर क्रमशः आठ और चार महिला शौचालय या तो उपयोग में नहीं थे या बंद थे।
- लेखापरीक्षा ने दादर (डीआर) स्टेशन के कल्याण छोर पर प्लेटफार्म सं. 4 के पास खुली सीवेज लाइन देखी जो दुर्गंध दे रही थी। लेखापरीक्षा ने ट्रैक के साथ-साथ एक खुले सीवेज को भी देखा।

चित्र 4.5: दादर स्टेशन पर प्लेटफार्म सं. 4 के अंतिम छोर पर खुला सीवेज

इन आठ स्टेशनों पर शौचालयों और मूत्रालयों की पर्याप्तता के विषय में विवरण अनुलग्नक 4.3 में दिया गया है। वाणिज्यिक और अभियांत्रिकी विभागों को इन स्टेशनों पर निर्धारित की गई यात्री सुविधाएं उपलब्ध कराने के लिए कार्रवाई शुरू करनी होगी।

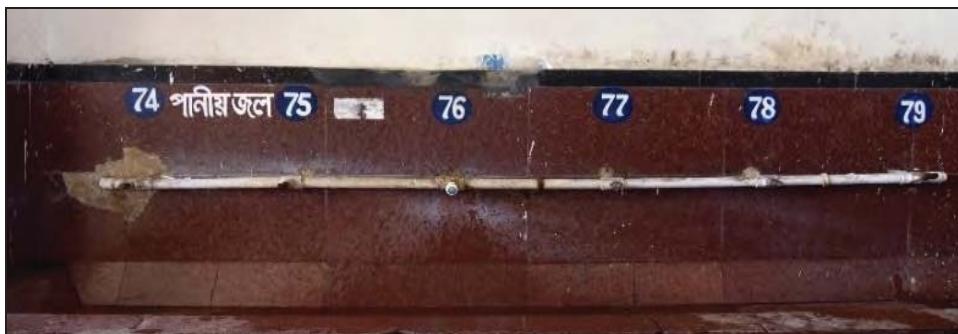
- यह आगरा कैंट स्टेशन को छोड़कर सभी स्टेशनों पर निर्धारित मानदंडों से कम थी।
- सियालदह के 21 प्लेटफार्म पर उपलब्ध 281 नलों में से 82 नल सील किए गए थे। इस प्रकार, यात्रियों के लिए केवल 199 चालू नल उपलब्ध थे।

चित्र 4.6: सियालदह स्टेशन की प्लेटफार्म सं. 5 पर सील हुए पानी के नल

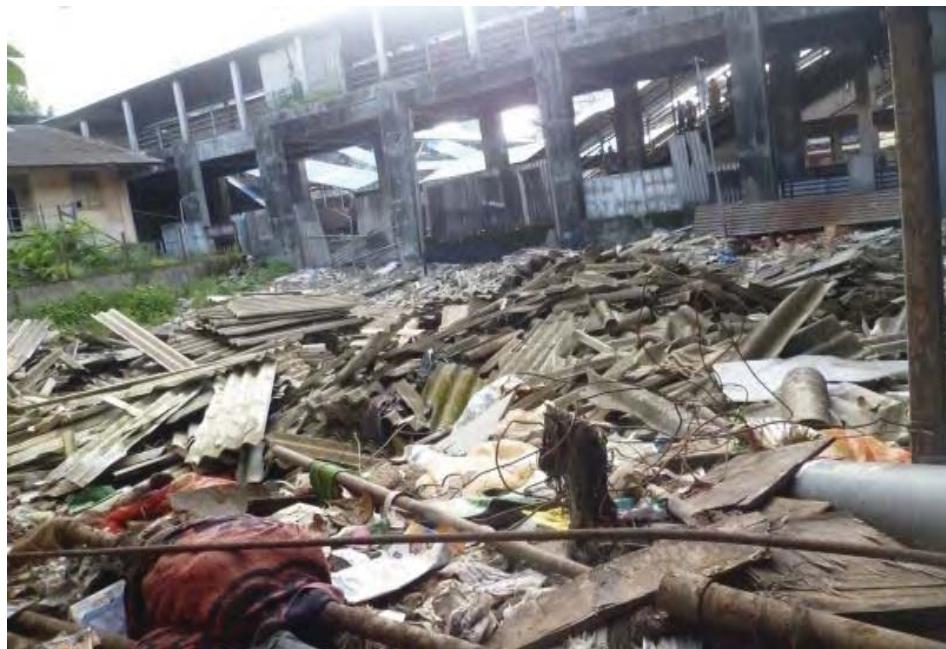
- अवस्थित अपशिष्ट सामग्रियों को मध्य रेलवे और पश्चिम रेलवे के बीच के क्षेत्र में फेंक दिया गया था, जिसके सफाई पर प्रतिकूल परिणाम होते हैं। इसमें कृतक आबादी में वृद्धि करने की क्षमता भी होती है।

चित्र 4.7: मध्य और पश्चिमी लाइनों (दादर) के बीच के क्षेत्र में फेंकी गई अपशिष्ट सामग्री

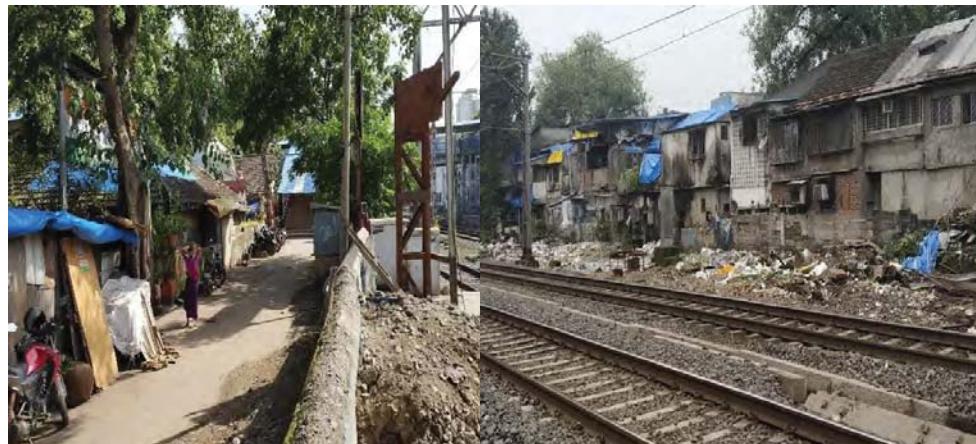
चित्र 4.8: दादर (डीडीआर) में सुरक्षा क्षेत्र के भीतर 40 पुराने मजबूत अतिक्रमण

चित्र 4.9: दादर (डीडीआर) में प्लेटफार्म सं. 1 (दक्षिणी छोर) से सटी चारदीवारी पर अतिक्रमण

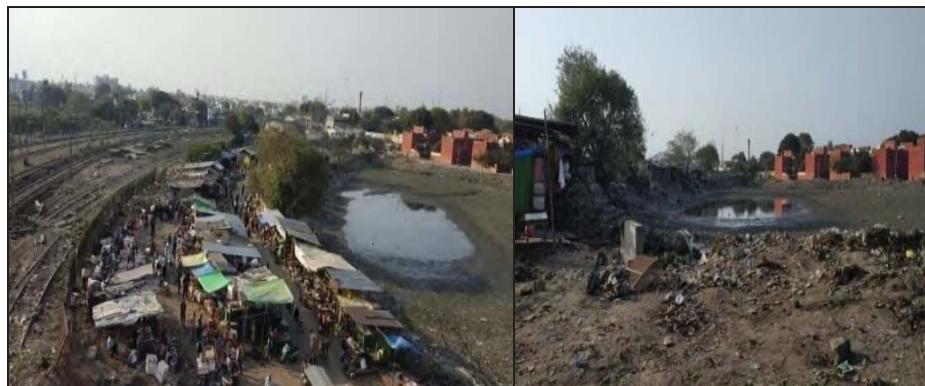
- उपरे प्रशासन ने "तहबाजारी" आधार पर दैनिक बाजार के लिए जगह की अनुमति दी थी जो गोरखपुर स्टेशन पर रेलवे ट्रैक के पास थी। यह ट्रेन संचालन की संरक्षा सीमा के भीतर है। किसी भी दुर्घटना की स्थिति में सामूहिक जनहानि की संभावना से इंकार नहीं किया जा सकता था। इसके अतिरिक्त, इस बाजार से निकलने वाले अपशिष्ट व कचरे का निस्तारण रेलवे कॉलोनी के आसपास के तालाब में किया जा रहा था। इससे तालाब में कचरे का अपघटन होने के कारण पर्यावरण प्रदूषित हो रहा है।

चित्र 4.10: जीकेपी में सुरक्षा सीमा के भीतर रेलवे ट्रैक के पास "तहबाजारी" आधार पर रेल प्रशासन द्वारा दी गई बाजार की अनुमति

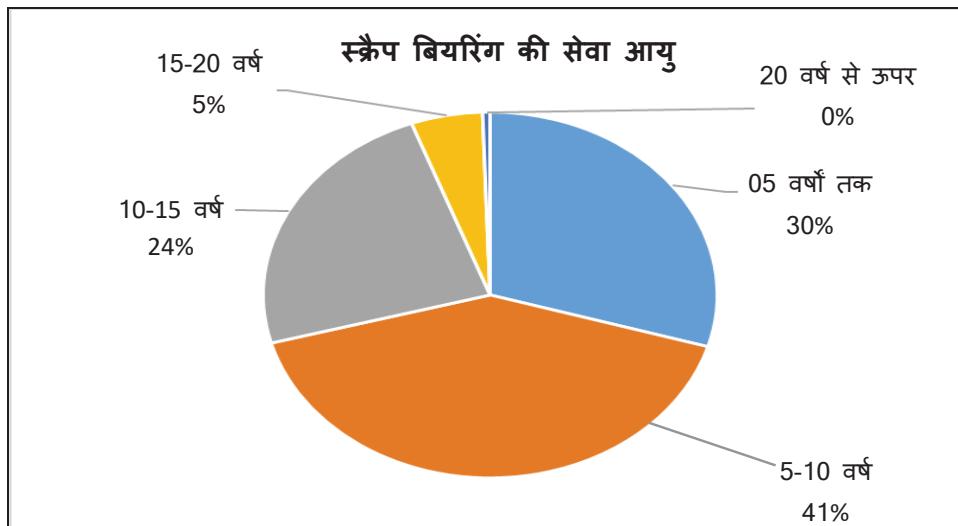
व्हील शॉप एमसीएस के रिकॉर्ड में उपलब्ध खराब/स्क्रैप बीयरिंग का आयु विश्लेषण इस प्रकार था:

- उपर्युक्त आयु विश्लेषण से पता चलता है कि 4,481 बीयरिंग (71 प्रतिशत) को उनके आधे कोडल²²² जीवन के अंदर दोषपूर्ण होने के कारण स्कैप में डाल दिया गया था। उसमें से 1,872 बीयरिंग विनिर्माण की तिथि से पांच वर्ष (अर्थात् कोडल जीवन का एक चौथाई) पूरा होने से पहले ही खराब हो गए थे। इससे रेलवे को आपूर्ति की जाने वाली बीयरिंग की गुणवत्ता के बारे में संदेह पैदा होता है।
