भारत के नियंत्रक एवं महालेखापरीक्षक  
की मार्च 2021 को समाप्त वर्ष के लिए  
**भारतीय रेल में ट्रेनों के पटरी से उतरने**  
पर प्रतिवेदन

संघ सरकार (रेलवे)  
निष्पादन लेखापरीक्षा  
2022 की प्रतिवेदन संख्या 22

रिपोर्ट में संघ सरकार के रेल मंत्रालय में 'भारतीय रेल में ट्रेनों का पटरी से उतरना' विषय पर लेखापरीक्षा परिणाम शामिल हैं।

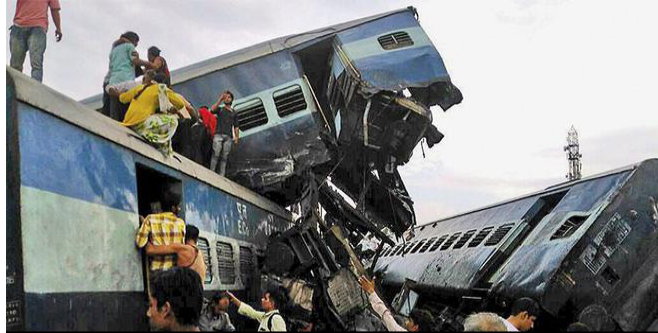
19 अगस्त 2017 को, 18478 पुरी-हरिद्वार कलिंग उत्कल एक्सप्रेस उत्तर प्रदेश के मुजफ्फरनगर के पास खतौली में पटरी से उतर गई
