അദ്ധ്യായം IV
ഭൂവിനിയോഗ ഭൂആവരണങ്ങളിൽ സംഭവിച്ച
മാറ്റങ്ങളുടെ ആഘാതം

4.2. ഇടുക്കി ജില്ലയിലെ ചെറുതോണി പുഴയുടെ തീരം കൈയ്യേറിയുള്ള അനധികൃത നിർമ്മാണ പ്രവൃത്തികൾ

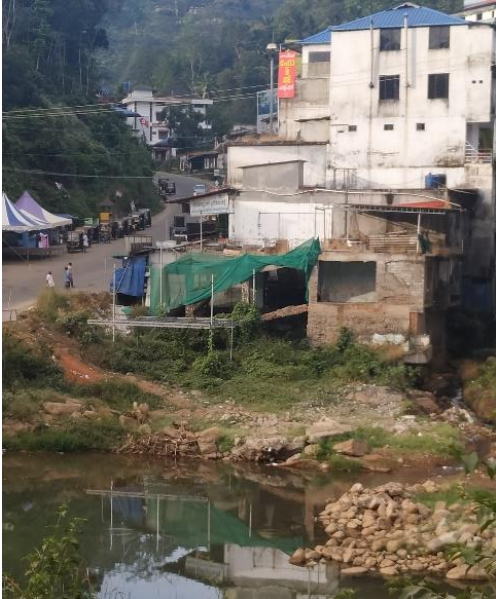
കണ്ടെത്തിയിരുന്നു. സി.എഫ്.ഇസഡ് മേഖലയിൽ നിർമ്മിച്ച കെട്ടിടങ്ങൾ നീക്കം ചെയ്യുവാൻ വാഴത്തോപ്പ് ഗ്രാമപഞ്ചായത്ത് സെക്രട്ടറിക്ക് കേരളസർക്കാർ നിർദ്ദേശം കൊടുത്തുവെങ്കിലും, (2009 നവംബർ) നിർദ്ദേശം പാലിക്കുന്നതിനുള്ള യാതൊരു നടപടിയും ഉണ്ടായില്ലെന്നതിനാൽ 2018 ഓഗസ്റ്റിലെ പ്രളയത്തിൽ ചെറുതോണി അണക്കെട്ടിന്റെ ഷട്ടറുകൾ തുറന്നതിന്റെ ഫലമായി അനേകം കെട്ടിടങ്ങളും വീടുകളും ⁹⁶ ഒലിച്ചു പോകുകയും ധാരാളം കെട്ടിടങ്ങളുടെ അടിത്തറകൾക്ക് നാശം സംഭവിക്കുകയും ചെയ്തു. 2018-ൽ കെട്ടിടങ്ങൾ ഒഴുകിപ്പോയ സ്ഥലത്ത് പുതിയ കെട്ടിടങ്ങൾ വരുന്നുണ്ടെന്ന ഇടുക്കി തഹസിൽദാറുടെ അറിയിപ്പാണ് (2019 ഏപ്രിൽ) ഏറ്റവും ഗൗരവമുള്ളത്. ഈ നിർമ്മാണ പ്രവൃത്തികൾ എല്ലാം തന്നെ ചെറുതോണി പുഴയുടെ എം.എഫ്.എല്ലിനുള്ളിൽ വരുന്ന പ്രദേശങ്ങളിൽ നിർമ്മാണ

ചിത്രം 4.1: 2018-ലെ പ്രളയത്തിൽ ഒഴുകിപ്പോയ ഒരു കെട്ടിടത്തിന്റെ പുനർനിർമ്മാണം. 2019 ഡിസംബർ 20 ഇടുക്കി ജില്ലയിലെ ചെറുതോണി നദീതടം ഓഡിറ്റ് പാർട്ടി പകർത്തിയ ചിത്രം, ഇടുക്കി താലൂക്ക് തഹസിൽദാർ സാക്ഷ്യപ്പെടുത്തിയത്

പ്രവർത്തനങ്ങൾ നിരോധിച്ചുകൊണ്ട്, ജില്ലാ ദുരന്തനിവാരണ അതോറിറ്റിയുടെ ചെയർമാൻ എന്ന നിലയിൽ ഇടുക്കി ജില്ലാ കളക്ടർ പുറപ്പെടുവിച്ച ഉത്തരവുകളുടെ (2016 ഓഗസ്റ്റ്) ലംഘനമായിരുന്നു. ജില്ലാ കളക്ടറുടെ ഉത്തരവ് ലംഘിച്ചുകൊണ്ട് 2018-ലെ പ്രളയത്തിൽ നശിച്ചുപോയ പഴയ കെട്ടിടങ്ങളുടെ പുനർനിർമ്മാണം നടക്കുന്നതായി ഇടുക്കി ജില്ലാ ഡെപ്യൂട്ടി പോലീസ് സൂപ്രണ്ടും അറിയിച്ചിട്ടുണ്ട് (2019 ഏപ്രിൽ). ജില്ലാ കളക്ടർ രൂപീകരിച്ച (2019 നവംബർ) സംയുക്ത പരിശോധനാ സംഘം⁹⁷, 155 കയ്യേറ്റങ്ങൾ കണ്ടെത്തിയിട്ടുണ്ടെങ്കിലും അവ നീക്കം ചെയ്യാനോ മാറ്റി സ്ഥാപിക്കാനോ ഉള്ള നടപടികൾ സ്വീകരിച്ചിട്ടില്ല. കയ്യേറ്റങ്ങളെ കുറിച്ച് ലഭിച്ച പരാതികളിന്മേൽ റവന്യൂ വകുപ്പ് നടപടികൾ കൈകൊണ്ടില്ല. നദികൾ/കനാൽ കയ്യേറ്റങ്ങളെ സംബന്ധിച്ച് 2019 വരെ ലഭിച്ച 34 പരാതികളിൽ ഒന്നിൽ പോലും താലൂക്ക് സർവ്വേയർ/ വില്ലേജ് ഓഫീസർ നടപടികൾ സ്വീകരിച്ചിട്ടില്ലെന്ന് ഇടുക്കി തഹസിൽദാർ (ഭൂരേഖ) ഓഡിറ്റിനോട് സ്ഥിരീകരിച്ചു (2019 നവംബർ).

നിരന്തരമായ നിരീക്ഷണത്തിന്റെ അഭാവവും കൈയ്യേറ്റക്കാരെ യഥാസമയം കുടിയൊഴിപ്പിക്കാത്തതും നദിയുടെ സ്വതന്ത്രമായ ഒഴുക്ക് തടസ്സപ്പെടാനും തത്ഫലമായി 2018 പ്രളയത്തിലെ നാശനഷ്ടങ്ങളിലേക്കും നയിച്ചു. കൂടാതെ, നിയമവിരുദ്ധമായി നിർമ്മിച്ച ഈ കെട്ടിടങ്ങൾ കൈവശമാക്കിയ ആളുകൾക്ക് അണക്കെട്ടിന്റെ ഷട്ടർ തുറക്കുന്നതിന് മുൻപ് ഒഴിഞ്ഞുപോകാൻ മതിയായ സമയം നൽകേണ്ടതിനാൽ കൈയ്യേറ്റം സ്പിൽവേ തുറക്കുന്ന പ്രവർത്തനങ്ങളുടെ തടസ്സത്തിന് കാരണമാവുകയും ചെയ്തു.

ശുപാർശ 4.2: ചെറുതോണിയിലെ നിർമ്മാണരഹിതമേഖലയിൽ നിന്നും അന്ധകൃത നിർമ്മാണങ്ങൾ നീക്കം ചെയ്യുന്നതുമായി ബന്ധപ്പെട്ട പ്രശ്നങ്ങൾ വേഗത്തിൽ പരിഹരിക്കുന്നതിന് സർക്കാർ മുൻഗണന നൽകേണ്ടതാണ്. അതോടൊപ്പം ഇത്തരം മേഖലയ്ക്കുള്ളിൽ ഭാവിയിൽ പുതിയ നിർമ്മാണങ്ങളൊന്നും അനുവദിക്കില്ലെന്ന് ഉറപ്പുവരുത്തേണ്ടതുമാണ്.

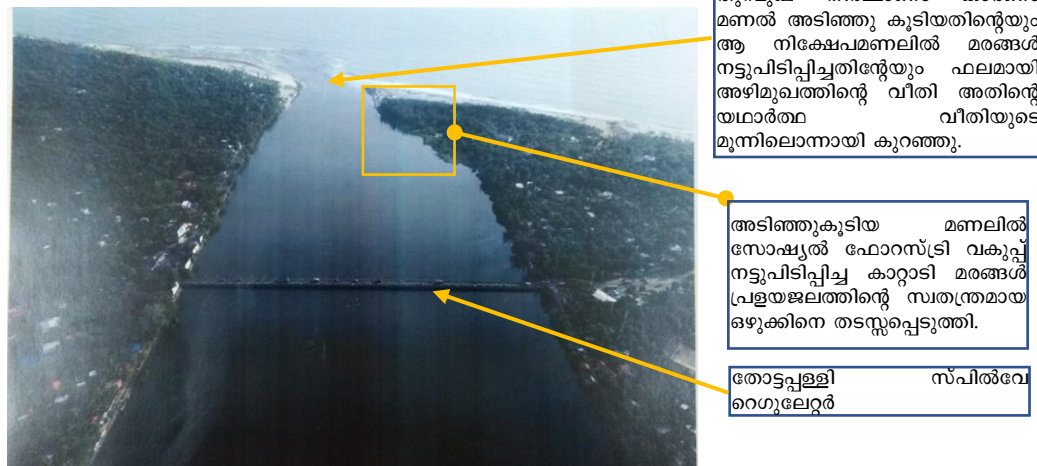
തോട്ടപ്പള്ളിയുടെ (തടാകഭാഗം) കിഴക്ക് ഭാഗത്ത് ലക്ഷ്യമിട്ട 500 മീ.നീളത്തിലും 320 മീ. വീതിയിലും ഉള്ള ഡ്രൈഡ്ജിംഗിന്റെ സ്ഥാനത്ത് 380 മീറ്റർ നീളവും 160 മീറ്റർ വീതിയിലും¹⁰⁷ മാത്രമേ പണി നടത്തിയുള്ളൂ എന്ന് ജലസേചന വകുപ്പ് മെക്കാനിക്കൽ ചീഫ് എൻജിനീയർ സ്ഥിരീകരിച്ചു (2020 ജൂലൈ). ലീഡിംഗ് ചാനലിൽ ഡ്രൈഡ്ജിംഗ് പ്രവൃത്തി പൂർത്തിയാക്കാതെ അവശേഷിച്ചത് ജല നിർഗമന ശേഷി കുറച്ചു എന്ന് ഓഡിറ്റ് മനസ്സിലാക്കുന്നു.

സ്പിൽവേ കവാടത്തിന്റെ 100 മീ. വടക്ക് മാറി തോട്ടപ്പള്ളി മത്സ്യബന്ധന തുറമുഖം തുറക്കുന്നത് സുഗമമാക്കുന്നതിന്റെ ഭാഗമായി നിർമ്മിച്ച (2004) പുലിമുട്ടിന്റെ തെക്ക് ഭാഗത്ത് ക്രമേണ മണൽ അടിഞ്ഞുകൂടൽ ഉണ്ടായെന്ന് കൂട്ടനാട് ചീഫ് എൻജിനീയറുടെ¹⁰⁸ ഓഫീസിലെ രേഖകളുടെ പരിശോധനയിൽ കണ്ടെത്തി. ജലസേചന വകുപ്പിന്റെ അനുമതി തോടാതെ സാമൂഹ്യ വനവൽക്കരണ വകുപ്പ് സ്പിൽവേ കവാടത്തിന്റെ ഉള്ളിൽ തന്നെയുള്ള മണൽതിട്ടയിൽ കാറ്റാടി മരങ്ങൾ വെട്ടി പിടിച്ചിട്ടതിനാൽ (2010) സ്പിൽവേ കവാടത്തിന്റെ വീതിയും ജലവാഹക ശേഷിയും പിന്നെയും കുറഞ്ഞ് യഥാർത്ഥ അവസ്ഥയുടെ മൂന്നിലൊന്നായി. തോട്ടപ്പള്ളി സ്പിൽവേയുടെ ലീഡിംഗ് ചാനലിന്റെ പൂർത്തീകരിക്കാത്ത ഡ്രൈഡ്ജിംഗും വീതി കുട്ടലും, സ്പിൽവേ കവാടത്തിനുള്ളിൽ നട്ട് പിടിച്ചിട്ട മരങ്ങൾ നീക്കം ചെയ്യാനുള്ള കാലതാമസവും സ്പിൽവേയുടെ ശേഷി കുറയ്ക്കുന്നതിന് ഇടയാക്കുകയും അത് 2018 ഓഗസ്റ്റിൽ ആലപ്പുഴയിലെ പ്രളയത്തിന് ആക്കംകൂട്ടുകയും ചെയ്തു.

ചിത്രം 4.2: ആലപ്പുഴ ജില്ലയിലെ തോട്ടപ്പള്ളി സ്പിൽവേയുടെ ആകാശ ദൃശ്യം, 2018 ജൂലൈ
ഉറവിടം: മെക്കാനിക്കൽ ഡിവിഷൻ, ജലസേചനവകുപ്പ്, ആലപ്പുഴ

ലീഡിംഗ് ചാനലിൽ എക്കൽ മണ്ണടിഞ്ഞതിന്റെ ഫലമായി സ്പിൽവേ വഴി പുറത്ത് പോവുന്ന ജലത്തിന്റെ അളവ് വിഭാവനം ചെയ്ത 1800 ക്യുമെക്സിലും കുറവായിരുന്നു എന്ന് ജല വിഭവ വകുപ്പ് സെക്രട്ടറി ഓഡിറ്റിനോട് വ്യക്തമാക്കി (2020 നവംബർ). കൂടാതെ അപ്പ്സ്ട്രീം ചാനലിന്റെ വീതിയിൽ മാറ്റം വരുത്തുന്നതിന് ജനസാന്ദ്രതയേറിയ തീരങ്ങളിൽ നിന്നും ജനങ്ങളെ മാറ്റിപ്പാർപ്പിക്കേണ്ടത് ആവശ്യമാണ്. ജലവിഭവ വകുപ്പിന്റെ അഡീഷണൽ ചീഫ് സെക്രട്ടറി ഓഡിറ്റിനെ അറിയിച്ചത് (2020 നവംബർ, 2021 ഏപ്രിൽ) ഡൗൺസ്ട്രീമിന്റെ 380 മീ വീതിയ്ക്കുള്ളിൽ നട്ടുപിടിപ്പിച്ചതും പ്രളയജലത്തിന്റെ പ്രവാഹം തടസ്സപ്പെടുത്തുന്നുവെന്ന് കണക്കാക്കിയിരുന്നതുമായ 550 കാറ്റാടി മരങ്ങളെ 2020 മെയ് 22-ന് ആലപ്പുഴ ജില്ലാ ഭരണകൂടം മുറിച്ചുമാറ്റി, അങ്ങനെ സ്പിൽവേ കവാടത്തിന്റെ വീതി 230 മീ വർദ്ധിച്ച് ആവശ്യമായ 380 മീ എത്തിച്ചു എന്നാണ്.

ശുപാർശ 4.4: പ്രളയജലം തടസ്സമില്ലാതെ കടലിലേയ്ക്ക് ഒഴുകിപ്പോകുന്നുണ്ടെന്ന് ഉറപ്പാക്കുവാൻ തോട്ടപ്പള്ളി സ്പിൽവേയുടെ അപ്സ്ട്രീമിലുള്ള ലീഡിംഗ് ചാനലിന്റെ ആഴം കൂട്ടുക, മണൽത്തിട്ടകൾ രൂപപ്പെടുന്ന പക്ഷം, അത് യഥാസമയം നീക്കം ചെയ്യുക എന്നീ പ്രവൃത്തികൾക്ക് സർക്കാർ മുൻഗണന നൽകേണ്ടതും ഇങ്ങനെയുള്ള പ്രവൃത്തികൾ ചെയ്യുമ്പോൾ പരിസ്ഥിതിയുമായി ബന്ധപ്പെട്ട നിലവിലെ നിർദ്ദേശങ്ങൾക്ക് ഉചിതമായ പരിഗണന നൽകേണ്ടതുമാണ്.
