भारत के नियंत्रक एवं महालेखापरीक्षक का
31 मार्च 2021 को समाप्त वर्ष हेतु
विरासत स्थलों, अभिलेखागारों एवं संग्रहालयों के प्रबंधन
पर निष्पादन लेखापरीक्षा प्रतिवेदन

मध्य प्रदेश शासन
वर्ष 2022 का प्रतिवेदन क्र. 7

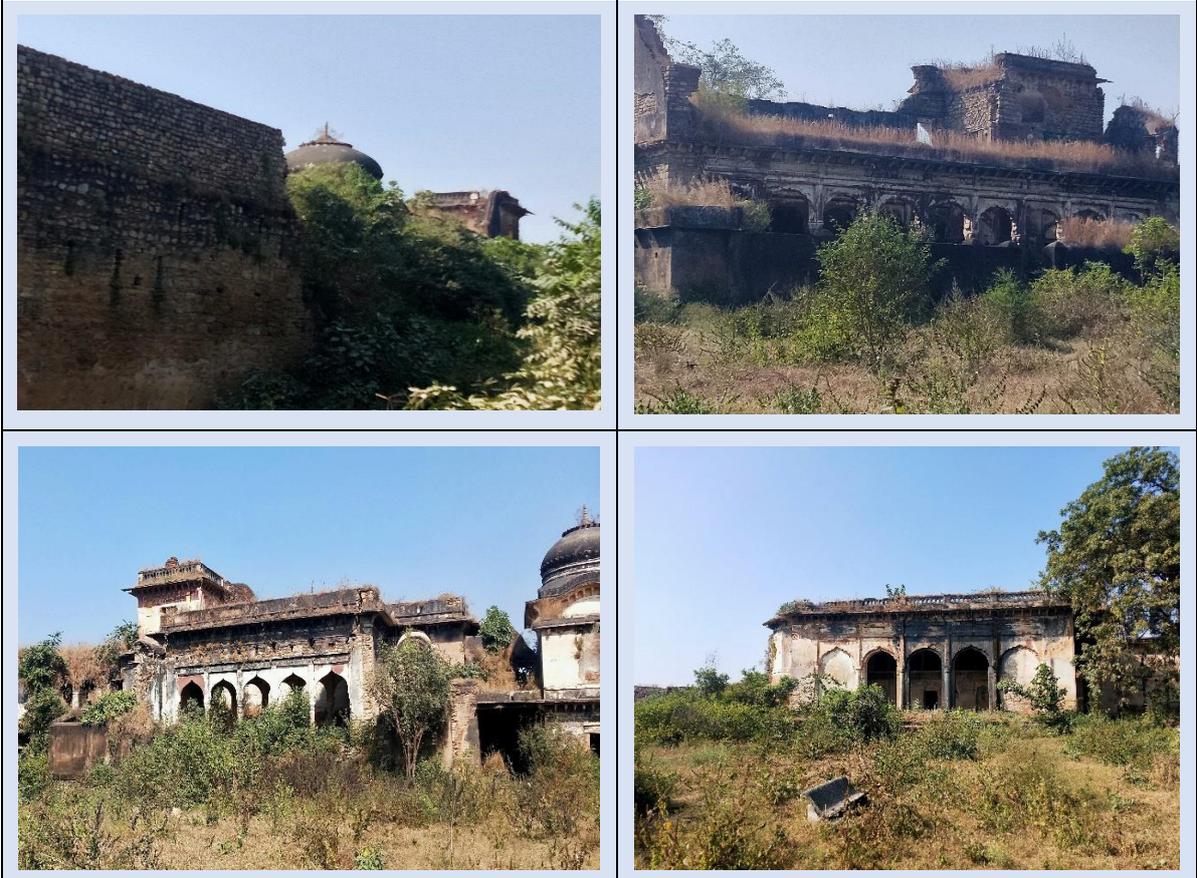
गैर-अधिसूचना के बाद स्मारक को हेरिटेज होटल में परिवर्तित करने के लिए एम.पी.टी.डी.सी. को स्थानांतरित कर दिया गया था। हालाँकि, भौतिक निरीक्षण द्वारा पुष्टि किए गए अभिलेखों की जाँच से पता चला कि स्मारक पूरी तरह से उपेक्षा की स्थिति में है। हालाँकि संपत्ति को पट्टे पर दिया गया है, लेकिन इसे अभी तक एक होटल में परिवर्तित किया जाना है। इस प्रकार, एक विरासत स्मारक को एक होटल में समयबद्ध रूपांतरण सुनिश्चित करने या स्मारक को फिर से "संरक्षित" के रूप में अधिसूचित करने के शासन की ओर से प्रयासों की कमी के कारण, इस स्मारक की स्थिति दिन-प्रतिदिन खराब होती जा रही है।

चित्र 2.20, 2.21, 2.22 और 2.23— माधवगढ़ किले, सतना की बिगड़ती स्थिति (23-11-2021)

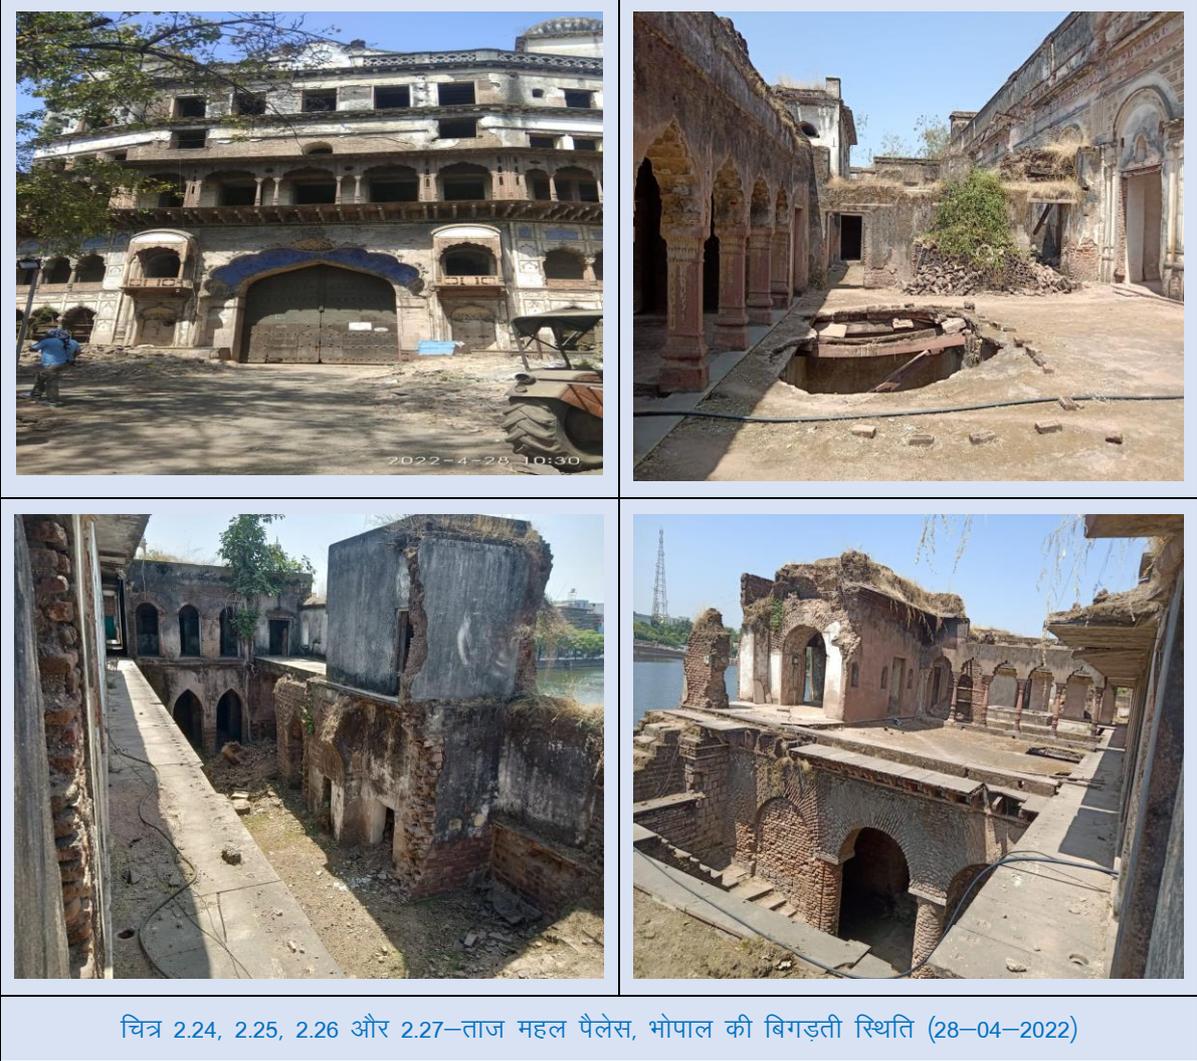
गैर-अधिसूचना के बाद स्मारक को हेरिटेज होटल में परिवर्तित करने के लिए एम.पी.टी.डी.सी. को स्थानांतरित कर दिया गया था। हालाँकि, भौतिक निरीक्षण द्वारा पुष्टि किए गए अभिलेखों की जाँच से पता चला कि स्मारक पूरी तरह से उपेक्षा की स्थिति में है। हालाँकि संपत्ति को पट्टे पर दिया गया है, लेकिन इसे अभी तक एक होटल में परिवर्तित नहीं किया गया है। इस प्रकार, एक विरासत स्मारक को एक होटल में समयबद्ध रूपांतरण सुनिश्चित करने या स्मारक को फिर से "संरक्षित" के रूप में अधिसूचित करने के शासन की ओर से प्रयासों की कमी के कारण, पिछले दस वर्षों से गैर-संरक्षण के कारण स्मारक लगातार खराब हो रहा है। स्मारक की खराब स्थिति को दर्शाने वाले कुछ चित्र नीचे दिखाए गए हैं:

चित्र 2.24, 2.25, 2.26 और 2.27—ताज महल पैलेस, भोपाल की बिगड़ती स्थिति (28-04-2022)

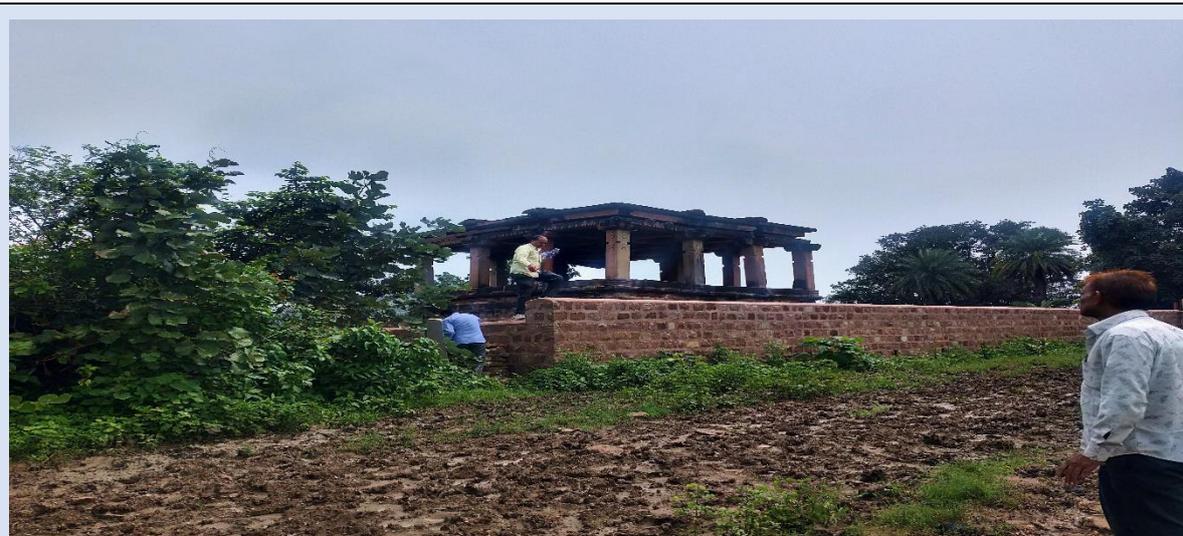
चित्र 3.2: सोलखंबी, विदिशा के लिए संपर्क मार्ग की खराब स्थिति (11-08-2021)

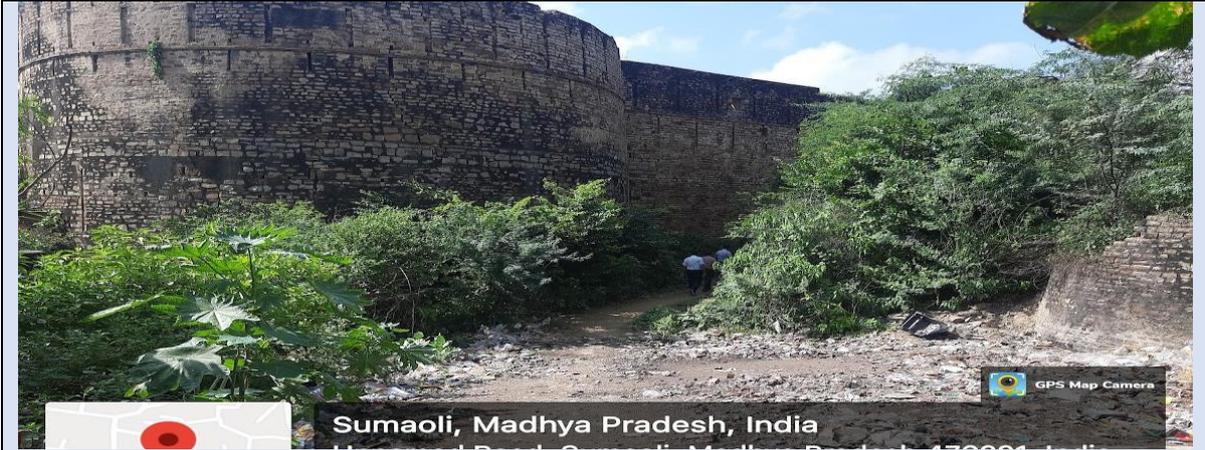
चित्र 3.3: गढ़ी सुमावली, मुरैना के लिए संपर्क मार्ग का अभाव (14-09-2021)

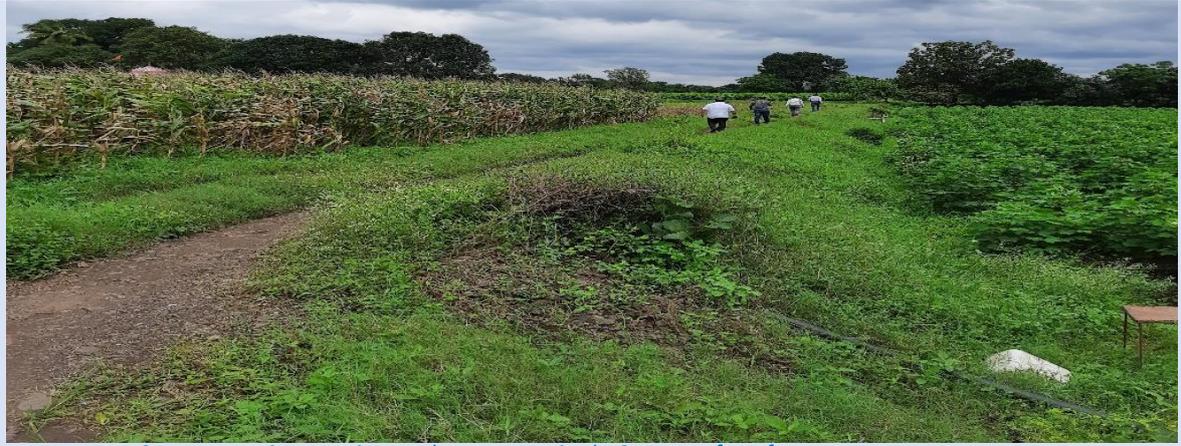
चित्र 3.4: प्राचीन बावड़ी, पानसेमल, बड़वानी के लिए संपर्क मार्ग का अभाव (29-09-2021)

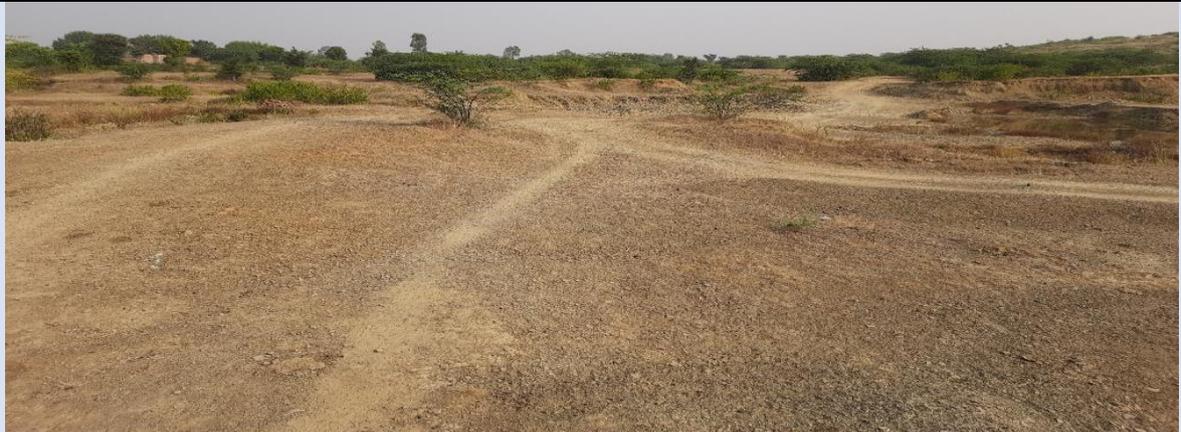
चित्र 3.5: पटियान दाई मंदिर, बाँदी मुहर, उचेहरा, सतना के लिए संपर्क मार्ग का अभाव (11-11-2021)

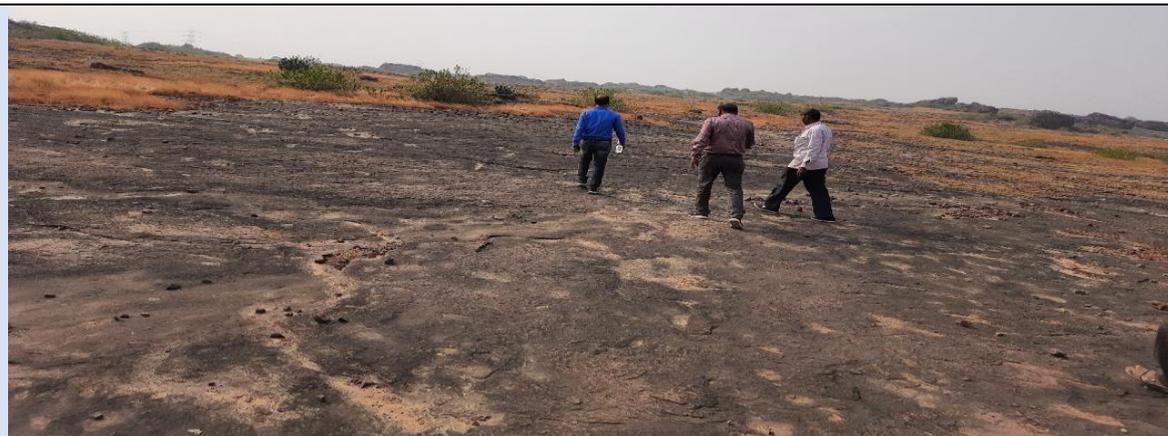
चित्र 3.6: चित्रित शैलाश्रय, गड्डी, रीवा के लिए संपर्क मार्ग का अभाव (10-11-2021)

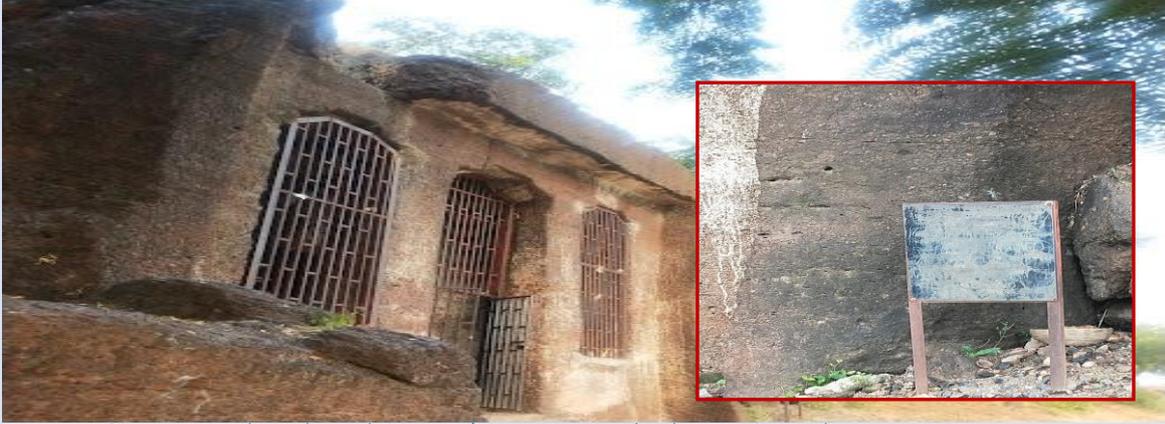
चित्र 3.9: (इनसेट) पोला जोंगर गुफाएँ, भानपुरा, मंदसौर में अपठनीय संकेतक पट्ट (06-10-2021)

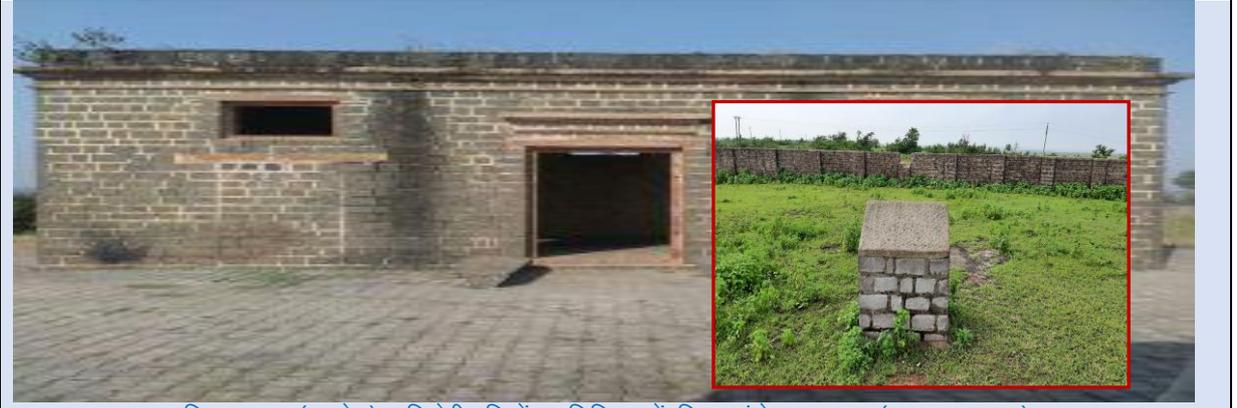
चित्र 3.10: (इनसेट) भुरिटोरी, सिरोंज, विदिशा में रिक्त संकेतक पट्ट (11-08-2021)

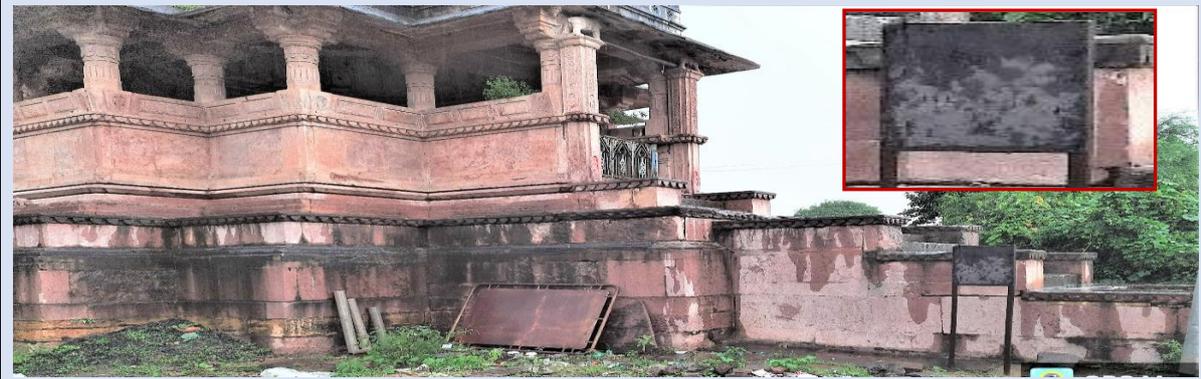
चित्र 3.11: चतुर्भुज मंदिर अमझेरा, धार में रिक्त संकेतक पट्ट (इनसेट)
(27-09-2021)

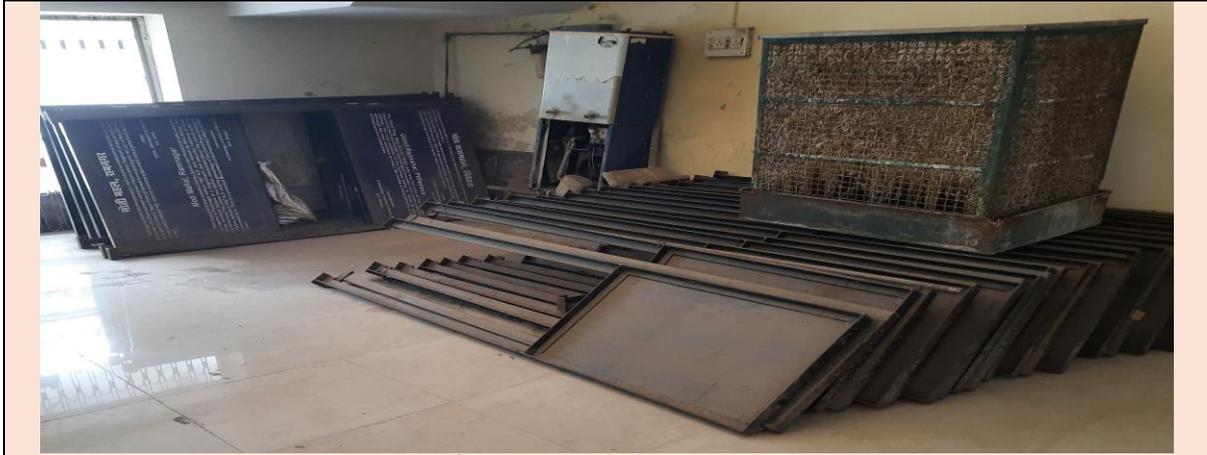
लेखापरीक्षा ने पाया कि संचालनालय ने उप संचालक, पुरातत्व, अभिलेखागार और संग्रहालय पूर्वी क्षेत्र, जबलपुर के नियंत्रण में स्मारकों पर स्थापित करने के लिए साइनेज बोर्ड खरीदे थे। हालाँकि, ये अगस्त 2018 से आज तक (दिसंबर 2021) स्थापित नहीं किए गए थे।

चित्र 3.12: उप संचालक कार्यालय जबलपुर में गैर-स्थापित संकेतक पट्ट (08-12-2021)

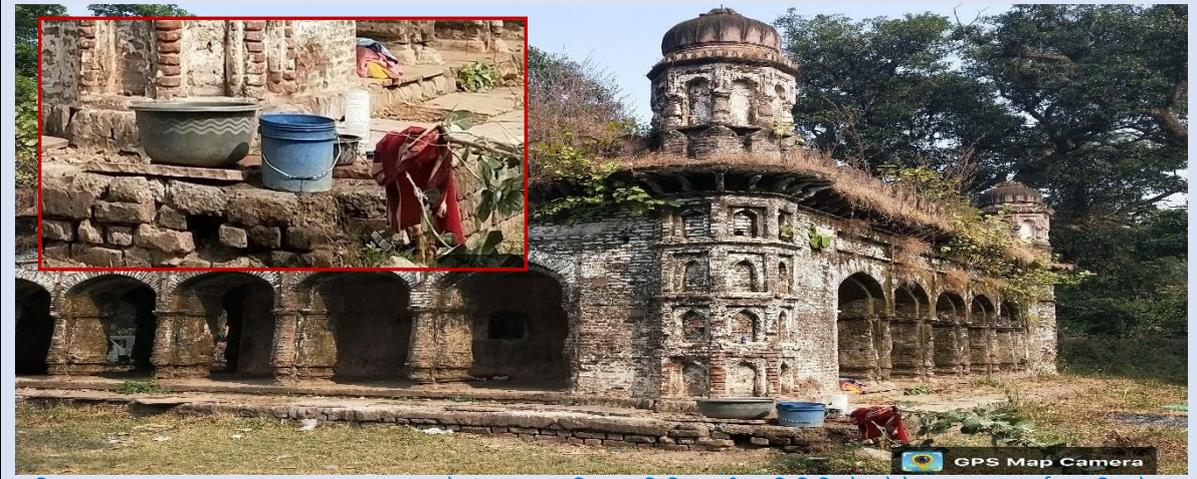
चित्र 3.15: आसफ खान का मकबरा (इनसेट), मंडला दिन-प्रतिदिन की गतिविधियों जैसे स्नान, धुलाई, आदि के लिए उपयोग किया जा रहा है। (07-12-2021)

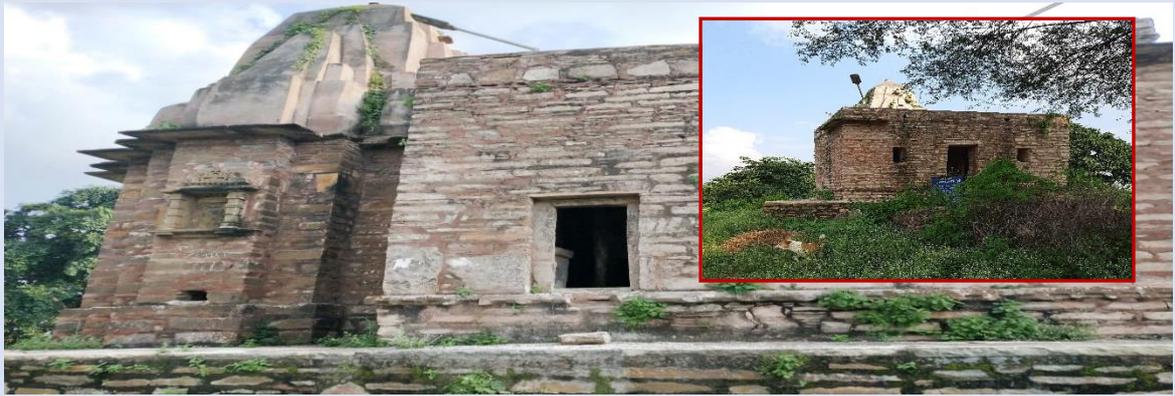
चित्र 3.16: स्थानीय किसानों द्वारा शिव मंदिर अंतरालिया, मंडसौर पर तीन तरफ से अतिक्रमण (इनसेट) किया गया था। (06-10-2021)

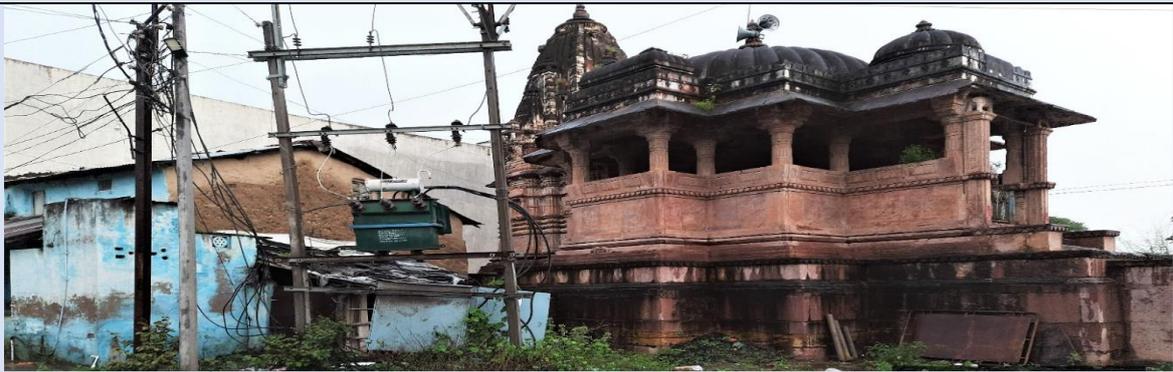
चित्र 3.17 चतुर्भुज मंदिर, अमझेरा, धार पर अतिक्रमण कर लिया गया था और मंदिर से सटे मकान बनाए गए थे। (27-09-2021)

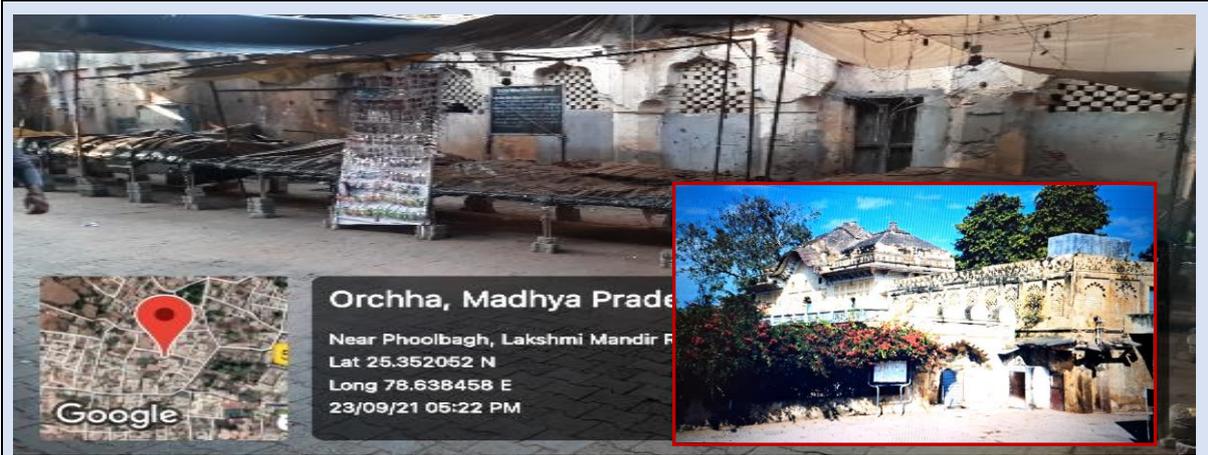
चित्र 3.20: पालकी महल, ओरछा (इनसेट) निवाड़ी के आसपास की दुकानें (23-09-2021)

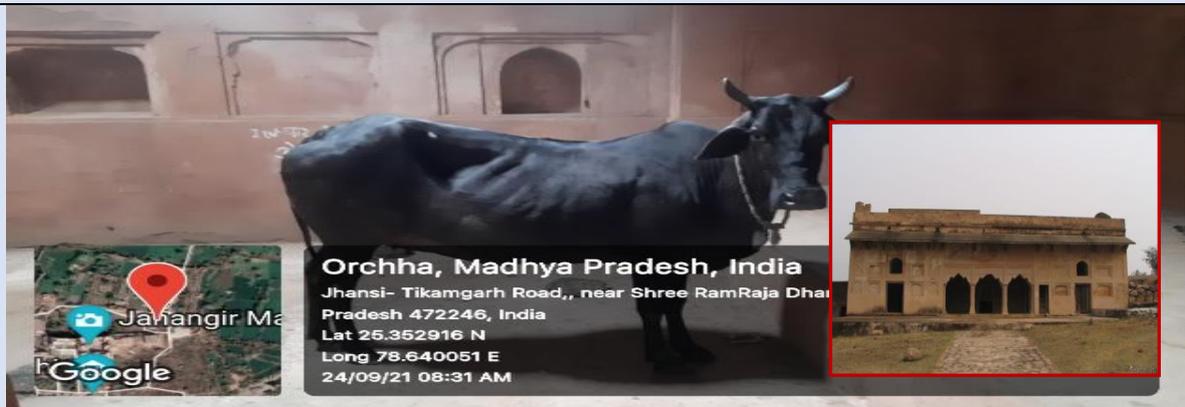
चित्र 3.21: हमामखाना, ओरछा (इनसेट) निवाड़ी पशु शेड के रूप में उपयोग किया जा रहा है (24-09-2021)

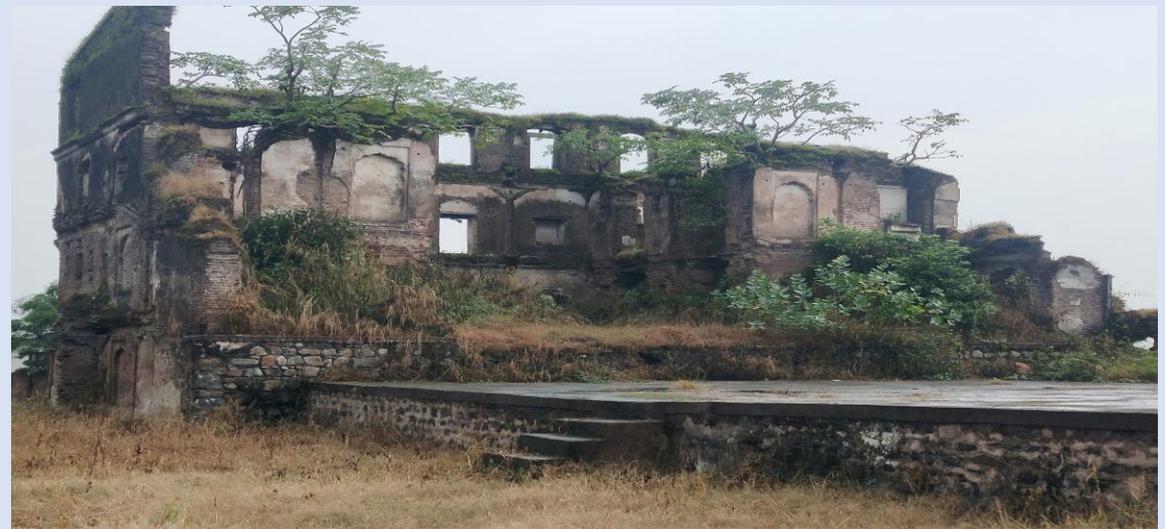
चित्र 3.35: बखावर सिंह की गढ़ी, अमझेरा, धार की खराब होती हुई स्थिति (27-09-2021)

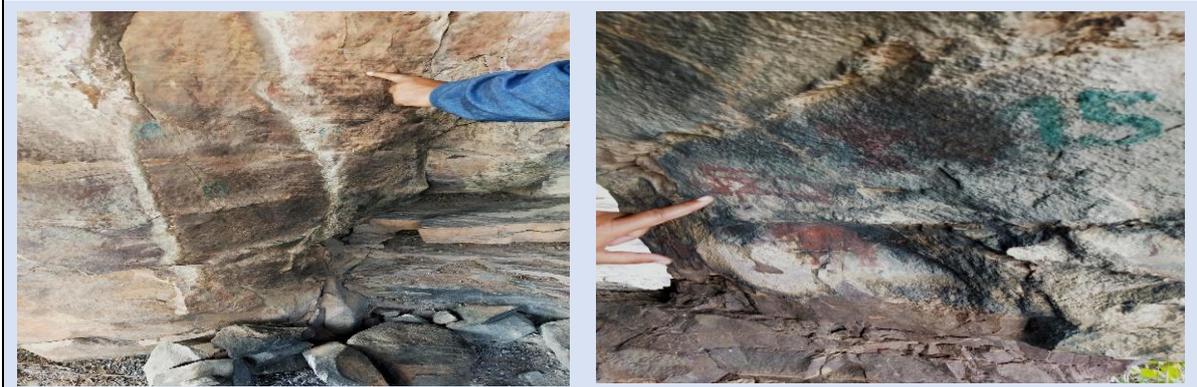
संयुक्त निरीक्षण के दौरान, लेखापरीक्षा ने देखा कि न तो शैल कला के आसपास बाड़ लगाई गई थी न ही इन मूल्यवान शैल कलाओं को धूप, वर्षा और प्रकृति के अन्य खतरों से बचाने के लिए शेड का निर्माण किया गया था। बाड़ के अभाव में, तोड़-फोड़ से इंकार नहीं किया जा सकता (चित्र 3.51 से 3.60)। इसके अलावा, इन सात शैल कला स्थलों का पिछले पाँच वर्षों में विभाग के अधिकारियों द्वारा कोई निरीक्षण नहीं किया गया था और इन स्थलों पर उनकी अधिसूचना के बाद से आठ से 31 वर्षों तक की अवधि के लिए कोई संरक्षण कार्य नहीं किया गया था। निम्नलिखित छवियाँ शैल कला को हुई हानि के कुछ उदाहरणों को दर्शाती हैं:

चित्र 3.51 और 3.52: गद्दी-रीवा में शैल कला, भोजन पकाने के लिए उपयोग किए जाने वाले चूल्हे से निकलने वाले धुँ के कारण काली हो गयी थी (10-11-2021)

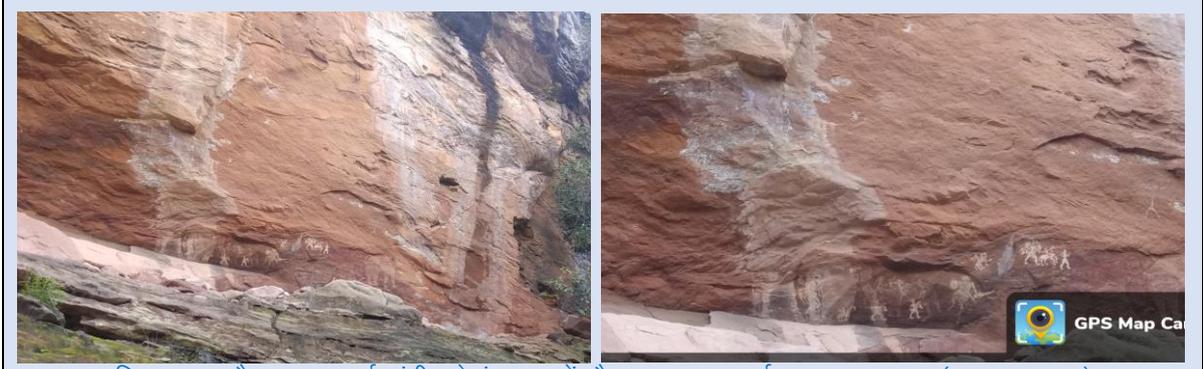
चित्र 3.53 और 3.54: चूर्णा गुंडी, होशंगाबाद में शैल कला पर वर्षा जल का प्रभाव (11-08-2021)

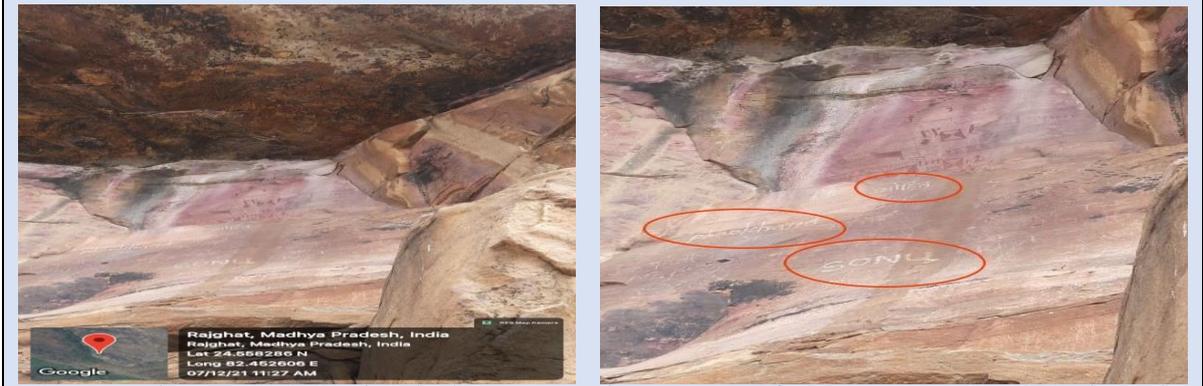
चित्र 3.55 और 3.56: बीछी सिंगरौली में गोरा पहाड़ पर शैल कला पर वर्षा जल का प्रभाव। चित्र, भित्ति लेखन के रूप में मानवीय हस्तक्षेप भी दिखाते हैं (07-12-2021)

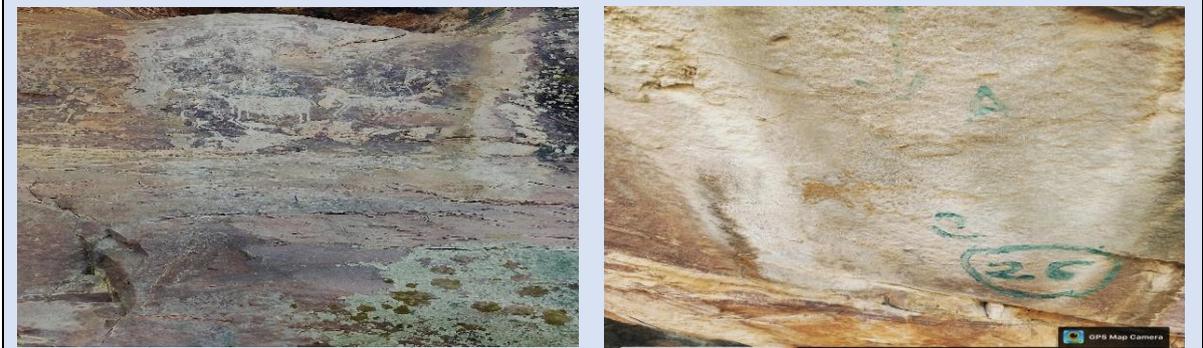
चित्र 3.57 और 3.58: गद्दी-रीवा में गर्मी, प्रकाश धूप और पानी के सीधे संपर्क में आने से शैल कला फीकी पड़ गई। (10-11-2021)

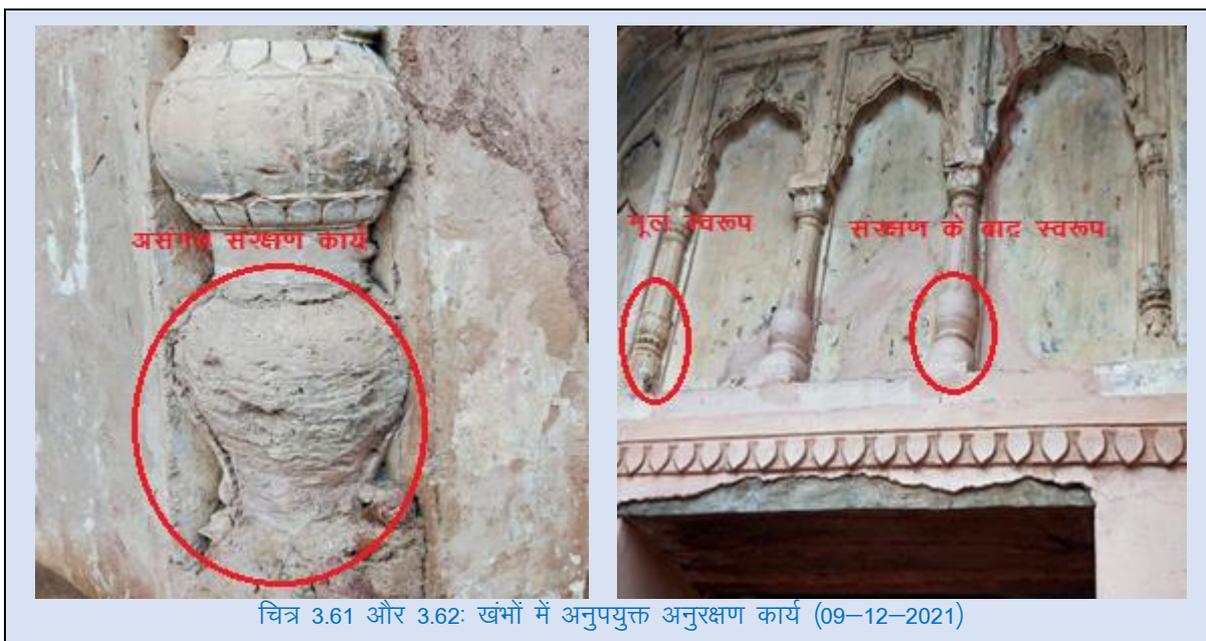
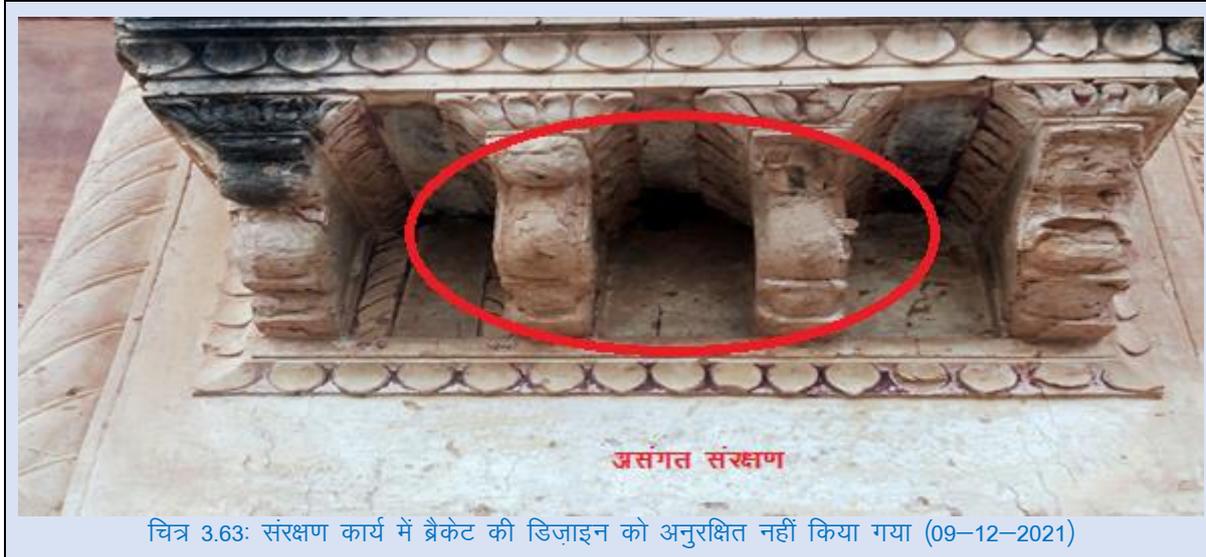
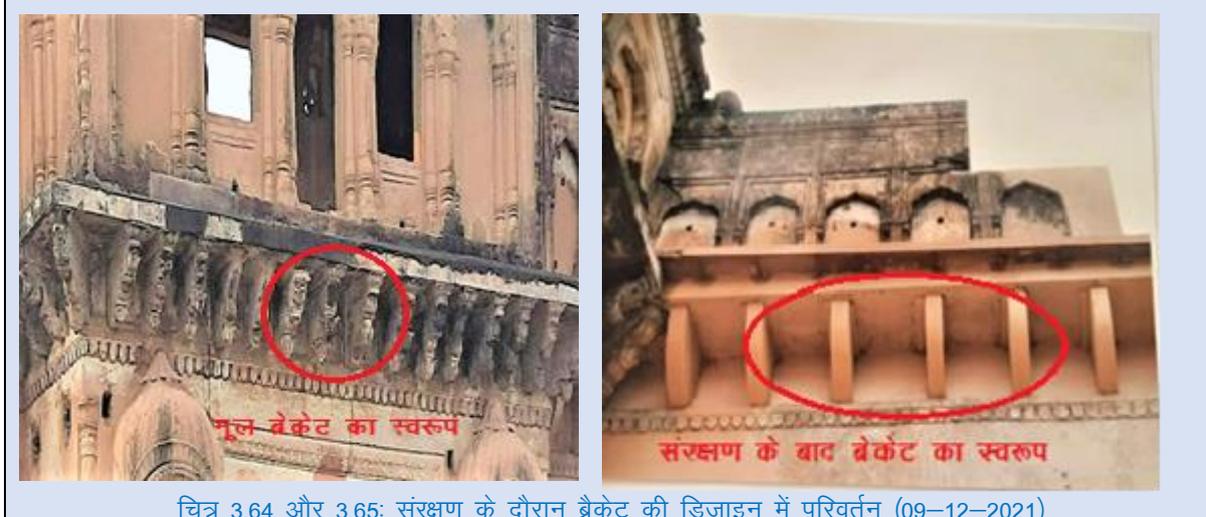
- पुराने गोंड काल, नरसिंहपुर के राजमहल के संरक्षण कार्य के दौरान ठेकेदार ने कार्य की मौलिकता को बनाए नहीं रखा और स्मारक की मौलिकता को प्रभावित करते हुए स्तंभों और ब्रैकेट के डिजाइन को बदल दिया। यहाँ तक कि किया गया कार्य भी खराब दिखता है, जैसा कि निम्नलिखित चित्रों में देखा जा सकता है।

विभाग ने बताया (जुलाई 2022) कि निरीक्षण कर उचित कार्रवाई की जायेगी।

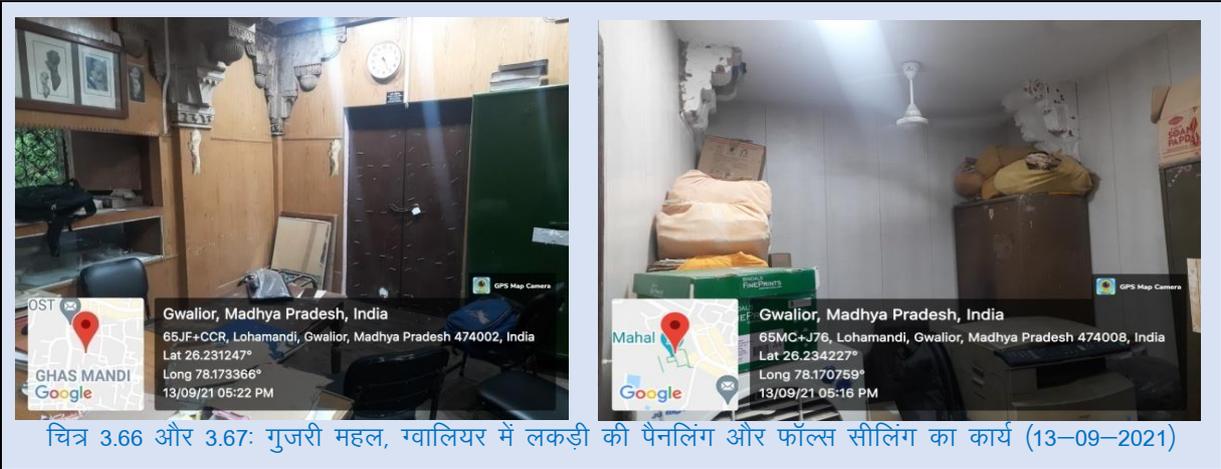
- विभाग गुजरी महल, ग्वालियर और हिंदुपत महल, पन्ना को क्रमशः कार्यालय और संग्रहालय के रूप में उपयोग कर रहा है और स्मारकों में आधुनिक परिवर्तन किया है, जैसे, फॉल्स सीलिंग, दीवारों पर लकड़ी की पैन्लिंग और फर्श पर प्लास्टिक की फ्लोरिंग।

चित्र 3.66 और 3.67: गुजरी महल, ग्वालियर में लकड़ी की पैन्लिंग और फॉल्स सीलिंग का कार्य (13-09-2021)

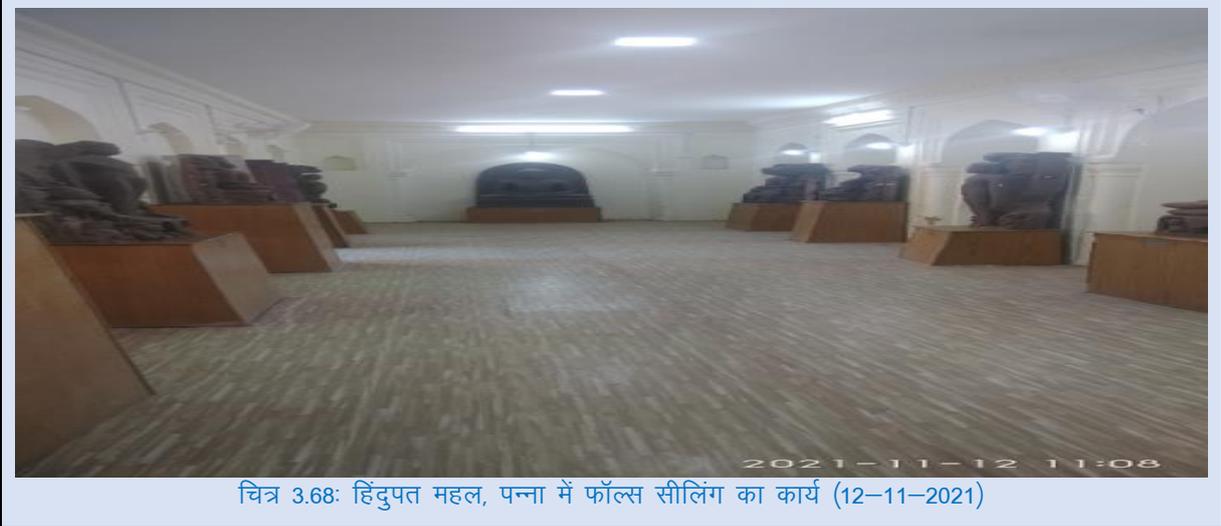
चित्र 3.68: हिंदुपत महल, पन्ना में फॉल्स सीलिंग का कार्य (12-11-2021)

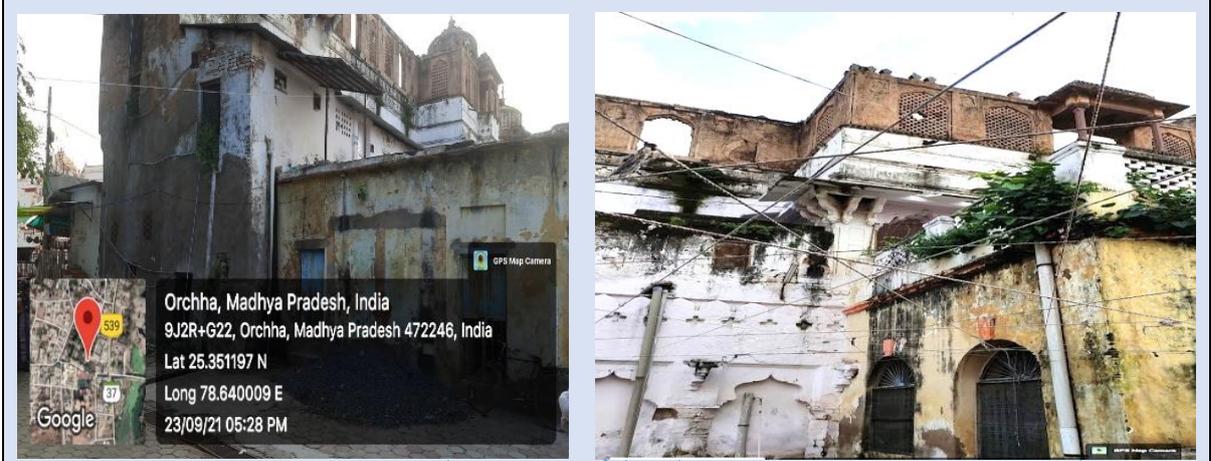
रख-रखाव कार्य के दौरान सीमेंट का उपयोग, दीवारों पर चूना लेप, जल निकासी पाइपों को लगाना, विद्युत फिटिंग आदि पर प्रतिबंधों के लिए नियमों और विनियमों का पालन नहीं किया। इस प्रकार, इन स्मारकों की मौलिकता से समझौता किया गया था। ऐसे दो उदाहरण नीचे चित्रों में दिए गए हैं:

चित्र 3.69 एवं 3.70: जुझार सिंह महल के अनुरक्षण कार्य में सीमेंट एवं आधुनिक पाइप फिटिंग का उपयोग किया गया है। (23-09-2021)

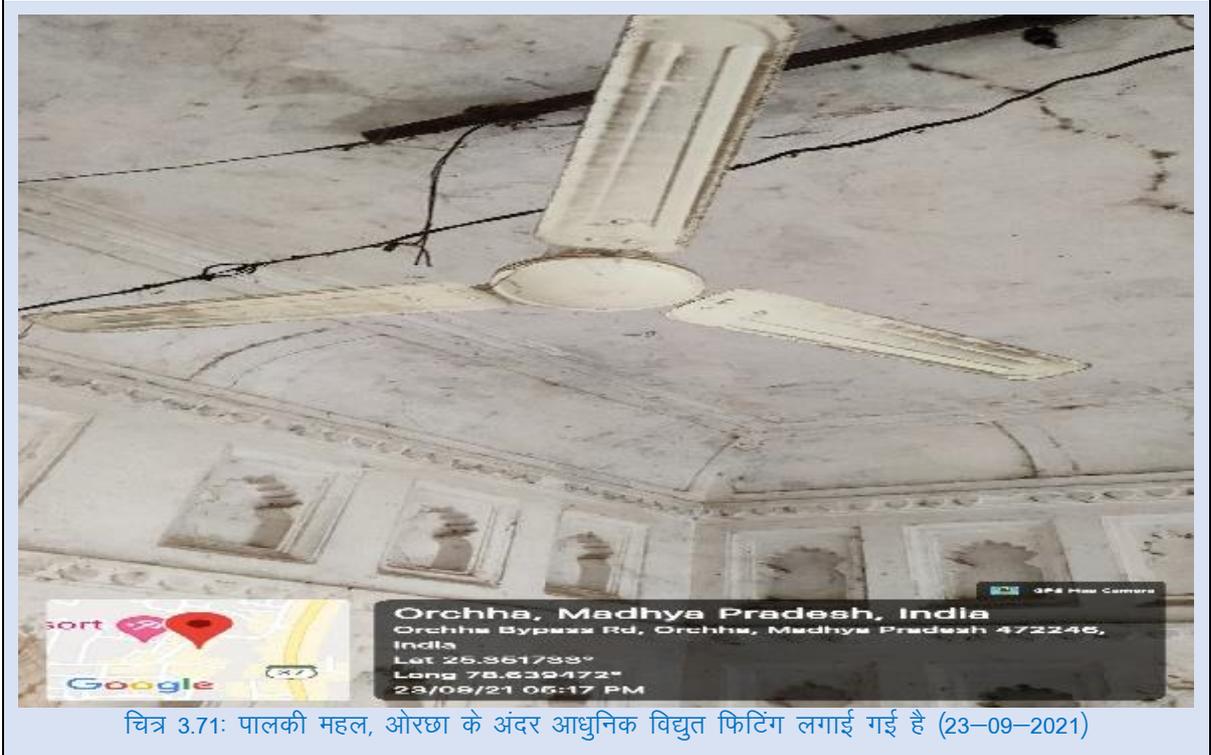
चित्र 3.71: पालकी महल, ओरछा के अंदर आधुनिक विद्युत फिटिंग लगाई गई है (23-09-2021)

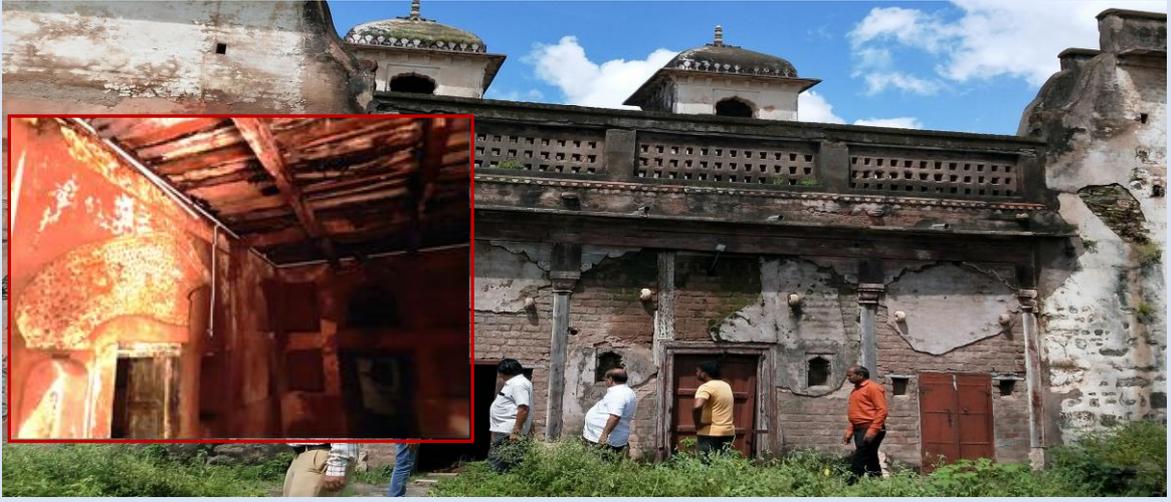
- खरबूजा महल, धार और गोंड महल, भोपाल की संरचना गंभीर रूप से कमजोर हो गई है और सुरक्षा चिंताओं के कारण आगंतुकों को इन स्मारकों के भ्रमण की अनुमति नहीं थी।

चित्र 3.72: धार में खरबूजा महल, सुरक्षा चिंताओं के कारण प्रवेश बंद (इनसेट) (30-09-2021)

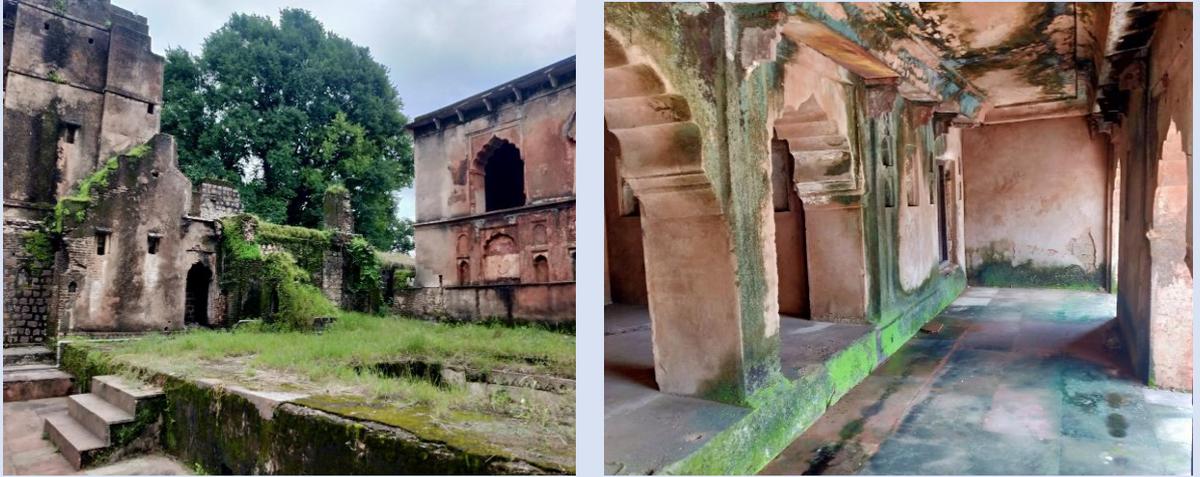
चित्र 3.73 और 3.74: गोंड महल, इस्लाम नगर, भोपाल (01-09-2021)

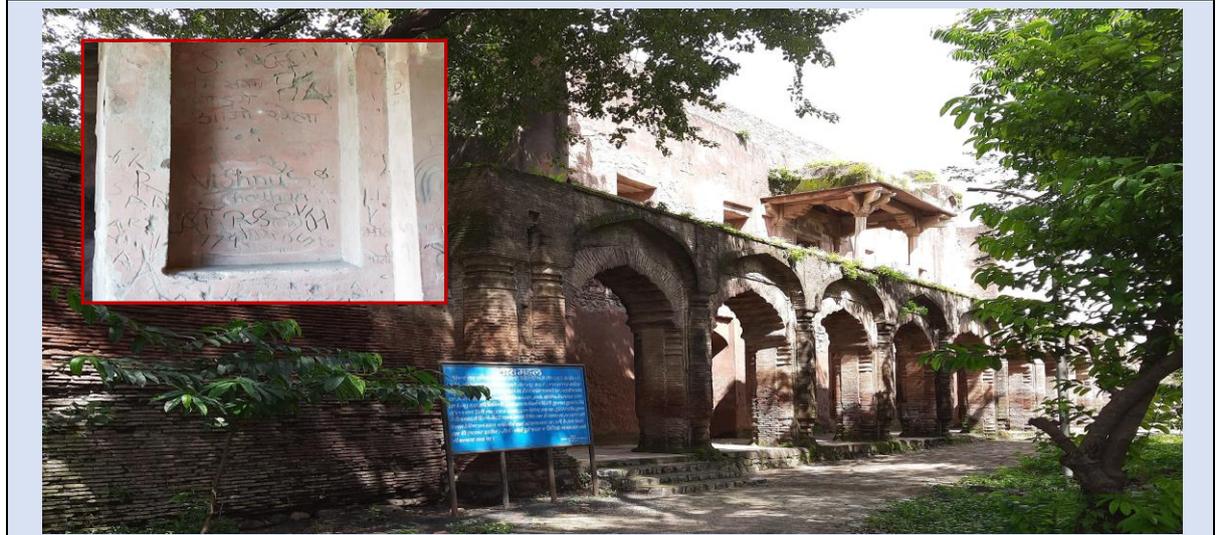
चित्र 3.75: खरबूजा महल, धार की दीवारों (इनसेट) पर भित्तिलेख (30-09-2021)

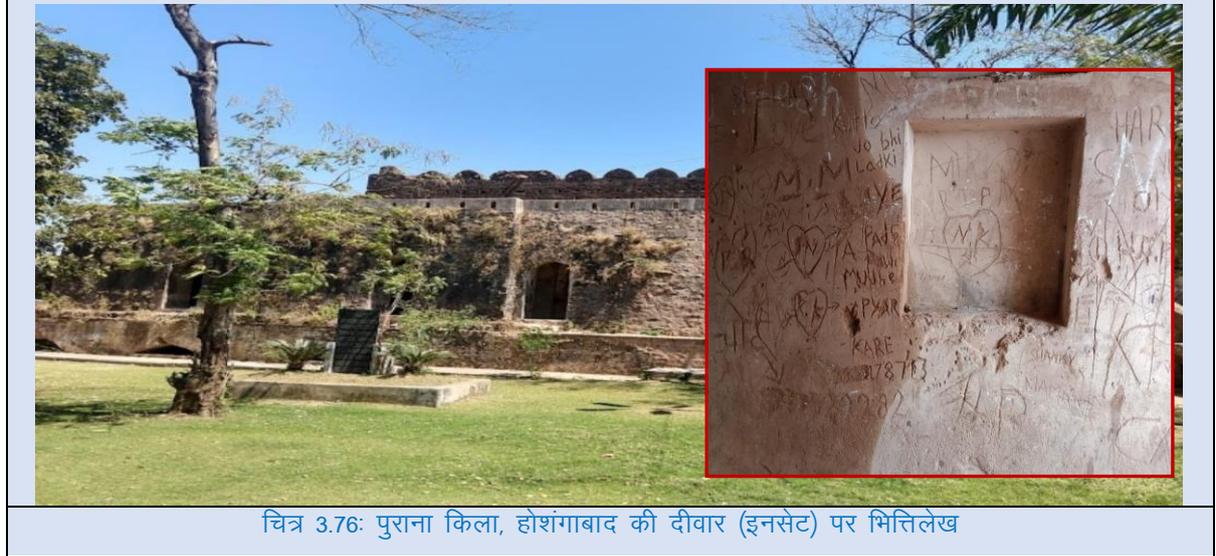
चित्र 3.76: पुराना किला, होशंगाबाद की दीवार (इनसेट) पर भित्तिलेख

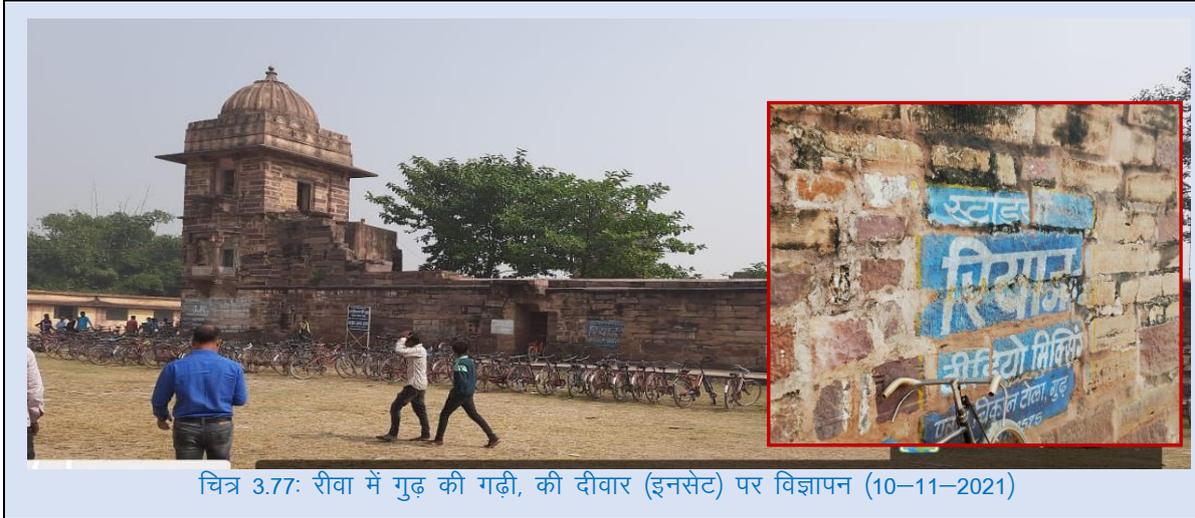
चित्र 3.77: रीवा में गुढ़ की गढ़ी, की दीवार (इनसेट) पर विज्ञापन (10-11-2021)

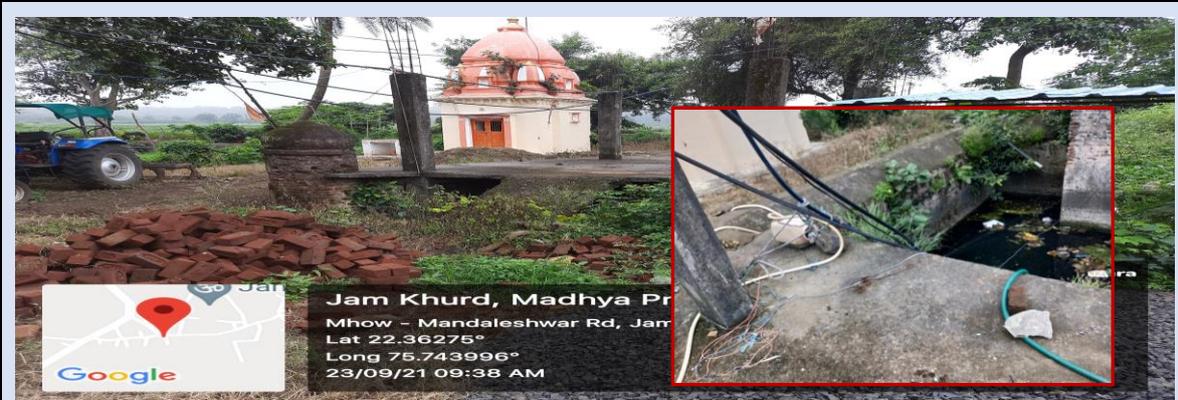
बावड़ियों के संयुक्त निरीक्षण के दौरान, यह पाया गया कि विभाग से पूर्व अनुमति के बिना आसपास के निवासियों द्वारा निजी, घरेलू और सिंचाई के उद्देश्यों के लिए पानी अवैध रूप से निकाला जा रहा था।

चित्र 3.82: प्राचीन बावड़ी, छोटी जाम, महु, इंदौर से पानी (इनसेट) की अनधिकृत निकासी (23-09-2021)

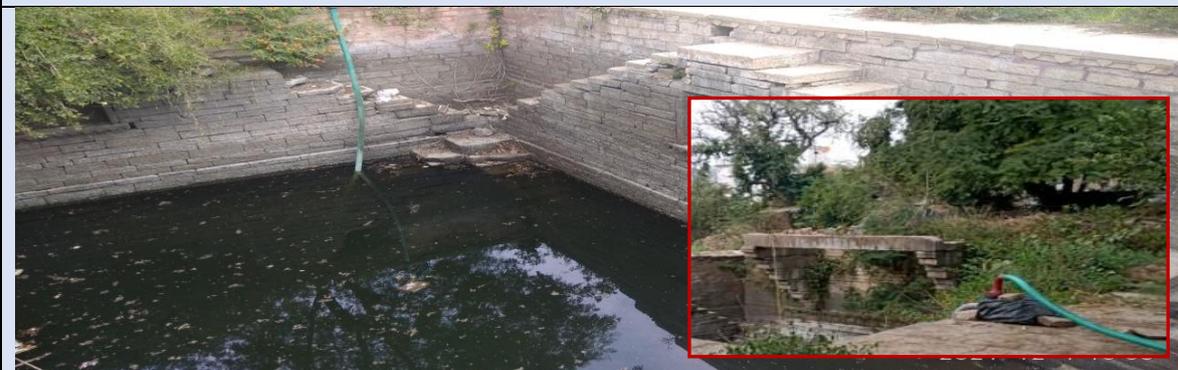
चित्र 3.83: पानी की अनधिकृत निकासी (इनसेट) आलिया बावड़ी, चंदेरी (03-12-2021)

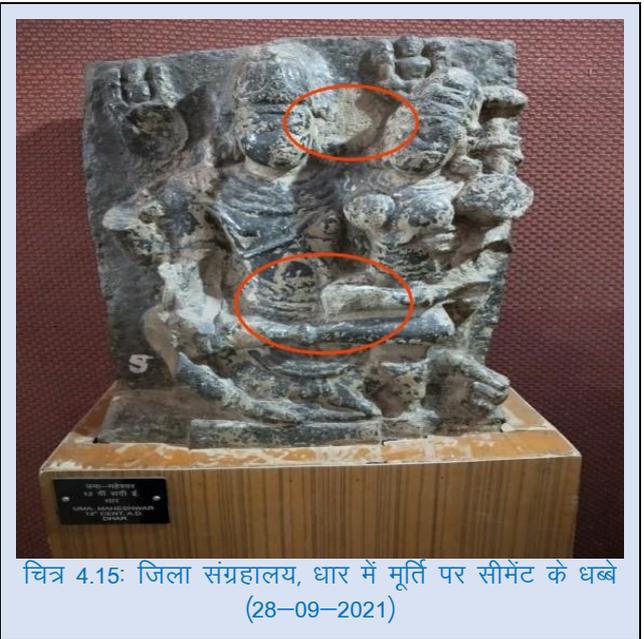
चित्र 4.15: जिला संग्रहालय, धार में मूर्ति पर सीमेंट के धब्बे (28-09-2021)
