भारत के नियंत्रक एवं महालेखापरीक्षक का
31 मार्च 2021 को समाप्त वर्ष हेतु
विरासत स्थलों, अभिलेखागारों एवं संग्रहालयों के प्रबंधन
पर निष्पादन लेखापरीक्षा प्रतिवेदन

मध्य प्रदेश शासन
वर्ष 2022 का प्रतिवेदन क्र. 7

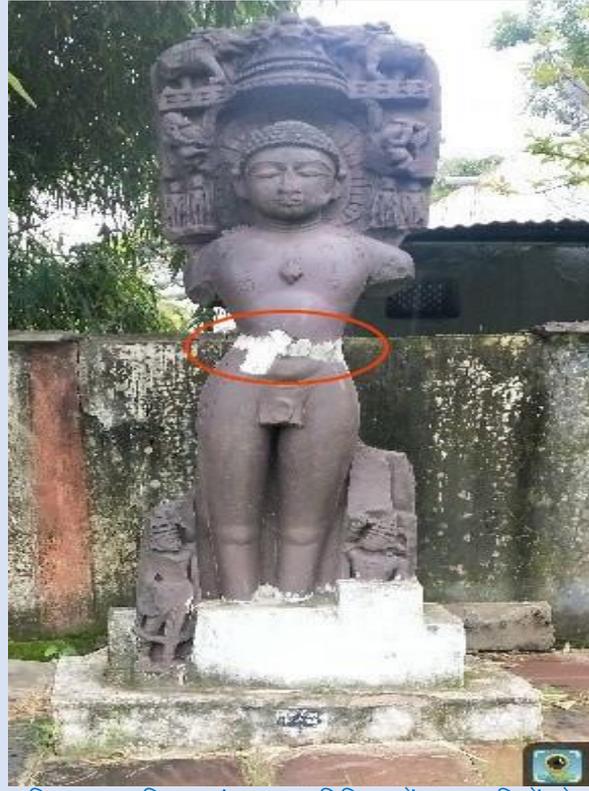
चित्र 4.22: जिला संग्रहालय, विदिशा में कलाकृतियों के संरक्षण कार्य में सीमेंट का उपयोग (17-08-2021)

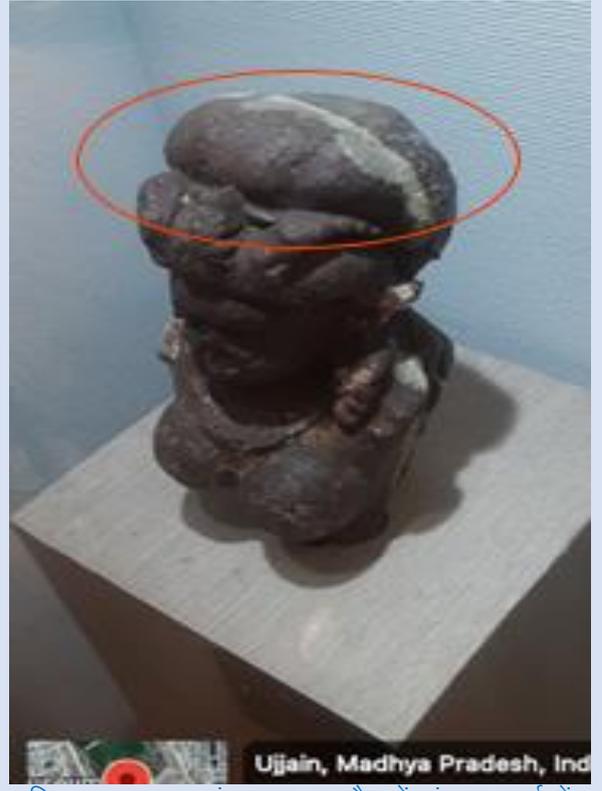
चित्र 4.23: राज्य संग्रहालय, उज्जैन में संरक्षण कार्य में सीमेंट का उपयोग (22-11-2021)

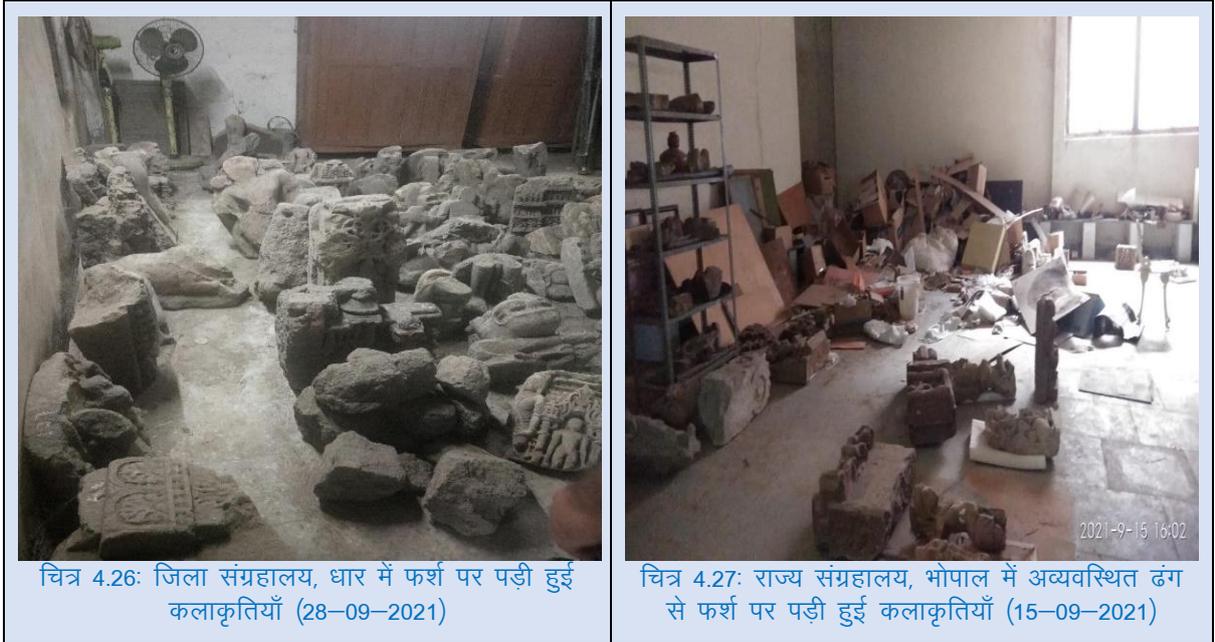
चित्र 4.26: जिला संग्रहालय, धार में फर्श पर पड़ी हुई कलाकृतियाँ (28-09-2021)

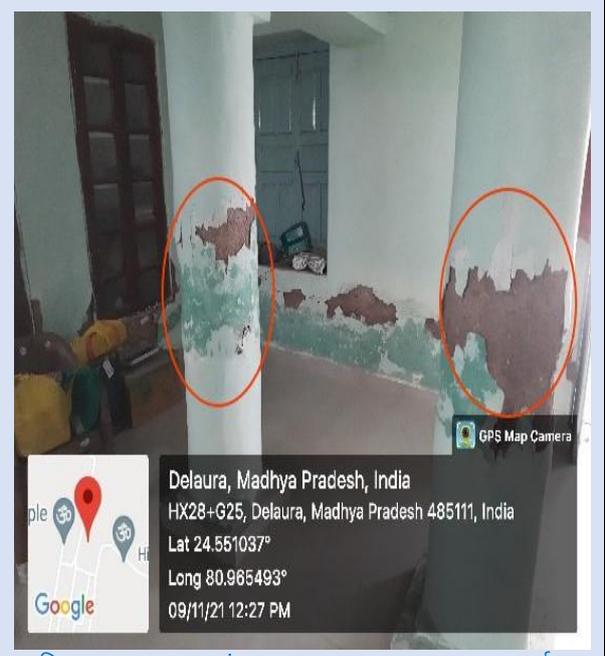
चित्र 4.31: राज्य संग्रहालय रामवन, सतना का जर्जर भवन (09-11-2021)

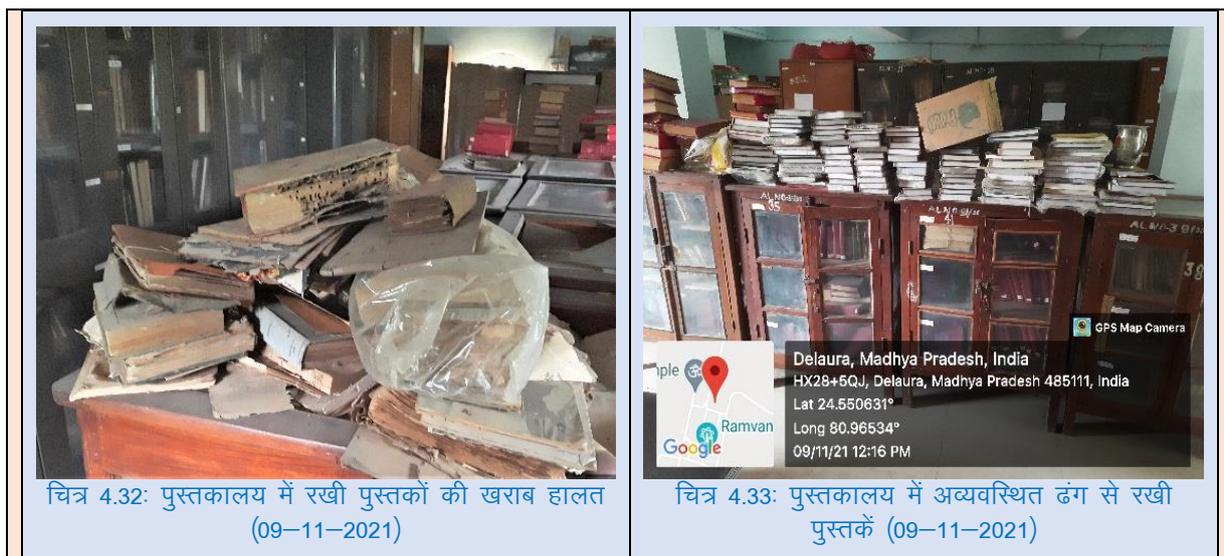
चित्र 4.32: पुस्तकालय में रखी पुस्तकों की खराब हालत (09-11-2021)

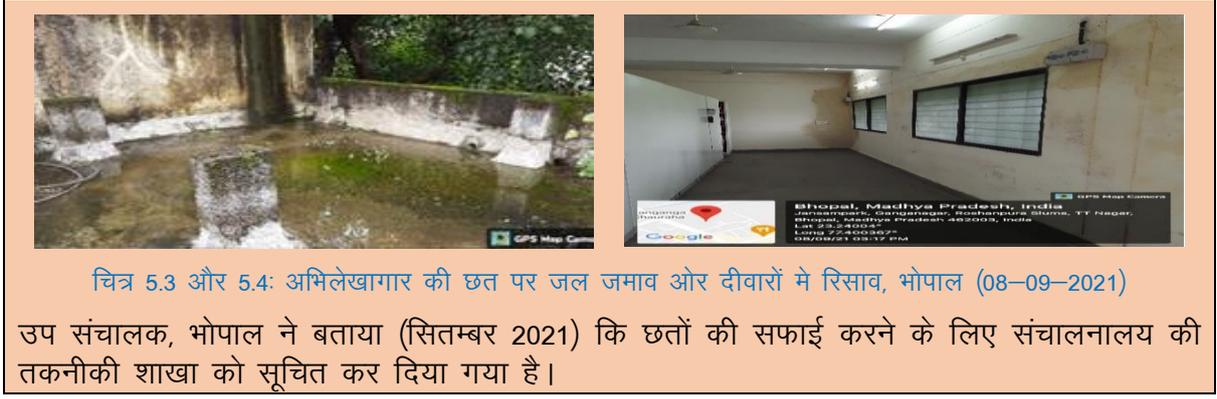
चित्र 5.3 और 5.4: अभिलेखागार की छत पर जल जमाव और दीवारों में रिसाव, भोपाल (08-09-2021)
