### ಮಳೆನೀರಿನ ಚರಂಡಿಗಳ ಯೋಜನೆ, ವಿನ್ಯಾಸ ಮತ್ತು ನಿರ್ಮಾಣ

#### 4.1 ಯೋಜನೆ

#### 4.1.1 ಬಿಡಿಎ ತಯಾರಿಸಿದ ಮಾಸ್ಟರ್‌ಪ್ಲಾನ್‌ಗಳಲ್ಲಿ ನ್ಯೂನತೆಗಳು

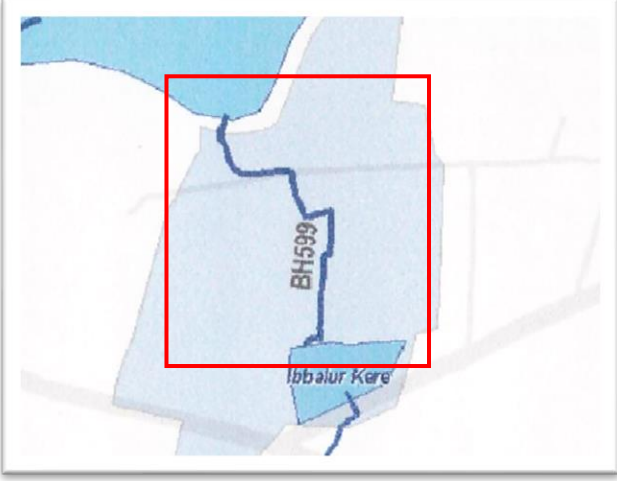
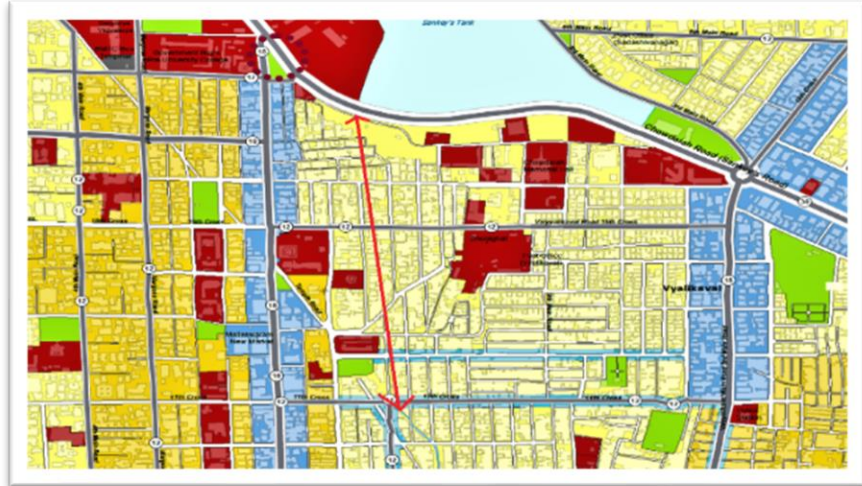
ಪ್ರದರ್ಶಿಕೆ-4.1: ಆರ್‌ಎಂ‌ಪಿ-2015ರಲ್ಲಿ ಮ್ಯಾಪ್ ಮಾಡಿರದ ರಾಜಕಾಲುವೆಗಳು/ಕೆರೆಗಳನ್ನು ತೋರಿಸುವ ಉದಾಹರಣಾತ್ಮಕ ಛಾಯಾಚಿತ್ರಗಳು (ಕೆಂಪು ಚೌಕದಲ್ಲಿ ತೋರಿಸಲಾಗಿದೆ)

- ವಿವಿಧ ರೀತಿಯ ರಾಜಕಾಲುವೆಗಳಿಗೆ ಕಾಯ್ದಿಟ್ಟ ವಲಯಗಳನ್ನು<sup>11</sup> ಹೊಂದುವ ಪ್ರಾಮುಖ್ಯತೆಯನ್ನು ಆರ್‌ಎಂ‌ಪಿ-2015 ಗುರುತಿಸಿದ್ದರೂ ಸಹ ಇದು ರಾಜಕಾಲುವೆಗಳನ್ನು ಅಗತ್ಯವಿರುವಂತೆ ವರ್ಗೀಕರಿಸಲಿಲ್ಲ ಮತ್ತು ರಾಜಕಾಲುವೆಗಳ ಉದ್ದಕ್ಕೂ ಅಭಿವೃದ್ಧಿ ಹೊರತಾದ ಪ್ರದೇಶವೆಂದು ಅಧಿಸೂಚಿಸಲಿಲ್ಲ. ತತ್ಪರಿಣಾಮವಾಗಿ, ಕೆರೆಗಳು/ಜಲಮಾರ್ಗಗಳ ಸುತ್ತಲೂ ಅಗತ್ಯವಿರುವ ಕಾಯ್ದಿಟ್ಟ ವಲಯಗಳನ್ನು ಗುರುತಿಸಲೂ ಇಲ್ಲ ಅಥವಾ ನಿರ್ವಹಿಸಲೂ ಇಲ್ಲ.
- ಆರ್‌ಎಂ‌ಪಿಯಲ್ಲಿ ರಾಜಕಾಲುವೆಗಳನ್ನು ಮ್ಯಾಪ್ ಮಾಡಲಾಗಿದ್ದರೂ, ಅಸ್ತಿತ್ವದಲ್ಲಿರುವ ಅನೇಕ ರಾಜಕಾಲುವೆಗಳು ಮತ್ತು ಕೆರೆಗಳನ್ನು (ಬಿಬಿಎಂ‌ಪಿ ಸಿದ್ಧಪಡಿಸಿದ ರಾಜಕಾಲುವೆಗಳ ಮಾಸ್ಟರ್‌ಪ್ಲಾನ್ ಅನ್ವಯ) ಪ್ರಕಟಿಸಿದ ನಕ್ಷೆಗಳಲ್ಲಿ ತೋರಿಸಿರಲಿಲ್ಲ (ಪ್ರದರ್ಶಿಕೆ-4.1).

ಕೆರೆ ಎಂದು ತೋರಿಸಲಾಗಿದೆ

ಉದ್ಯಾನವನವೆಂದು ತೋರಿಸಲಾಗಿದೆ

ಬೆಳ್ಳಂದೂರು ಮತ್ತು ಇಬ್ಬಲೂರು ಕೆರೆಗಳ ನಡುವೆ ತೋರಿಸಲಾದ ರಾಜಕಾಲುವೆ

ಎರಡು ಕೆರೆಗಳ ನಡುವೆ ಯಾವುದೇ ಸಂಪರ್ಕವಿಲ್ಲ

ತೋಗೂರು ಗ್ರಾಮದ ಸುತ್ತ ತೋರಿಸಲಾದ ಕೆರೆಗಳು

ತೋಗೂರು ಗ್ರಾಮದ ಸುತ್ತ ಯಾವುದೇ ಕೆರೆಗಳಿಲ್ಲ

ಸ್ಯಾಂಕಿ ಕೆರೆಯಿಂದ ಅಸ್ತಿತ್ವದಲ್ಲಿರುವ ಹೊರಹರಿವಿನ ರಾಜಕಾಲುವೆಯನ್ನು (ಕೆಂಪು ಬಣ್ಣದಲ್ಲಿ ತೋರಿಸಲಾಗಿದೆ) ರಾಜಕಾಲುವೆ ಮಾಸ್ಟರ್ ಪ್ಲಾನ್ ಅಥವಾ ಆರ್.ಎಂ.ಪಿ-2015 ಎರಡರಲ್ಲಿಯೂ ಮ್ಯಾಪ್ ಮಾಡಲಾಗಿಲ್ಲ

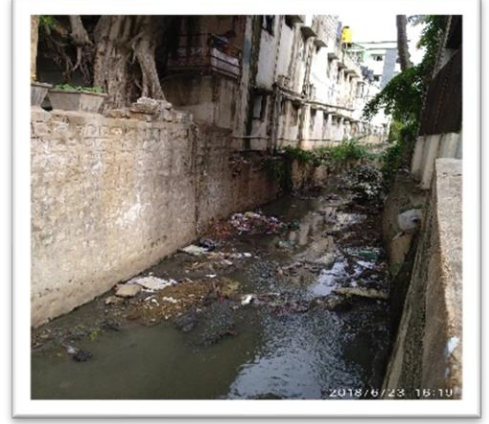
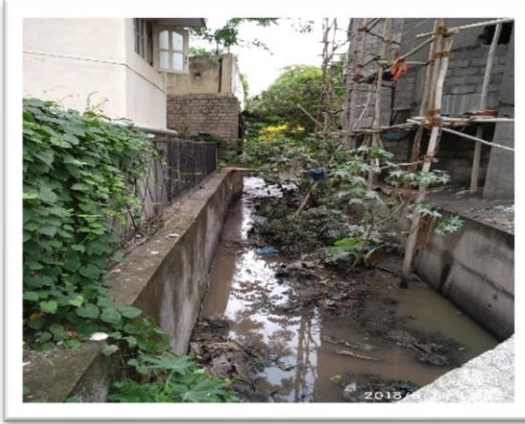
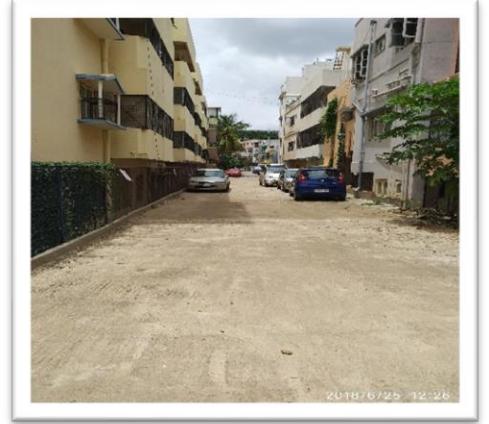
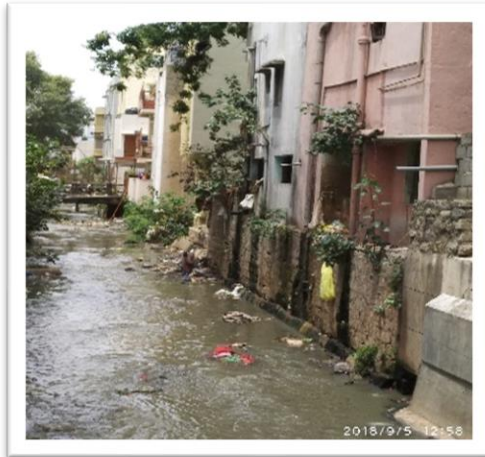
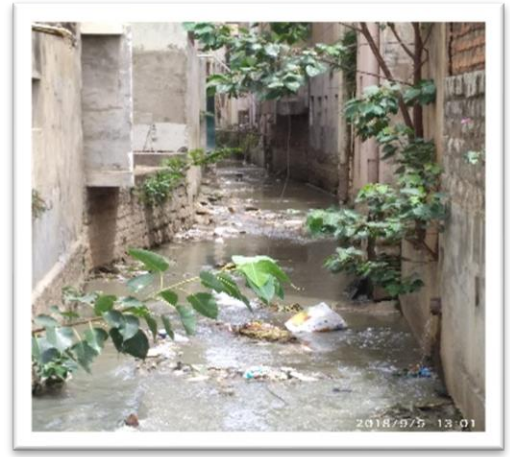
ಪ್ರದರ್ಶಿಕೆ-4.2: ರಾಜಕಾಲುವೆಗಳ ಉದ್ದಕ್ಕೂ ಕಾಯ್ದಿಟ್ಟ ವಲಯವನ್ನು ಬಿಡದೆ ಕಟ್ಟಡಗಳ ನಿರ್ಮಾಣ ಮಾಡಿರುವುದನ್ನು ತೋರಿಸುವ ಉದಾಹರಣಾತ್ಮಕ ಛಾಯಾಚಿತ್ರಗಳು

ಮೇಲೆ ಗಮನಿಸಲಾದ ನ್ಯೂನತೆಗಳು ಅಗತ್ಯವಾದ ಕಾಯ್ದಿಟ್ಟ ವಲಯವನ್ನು ಬಿಡದೇ ರಾಜಕಾಲುವೆಗಳ ಉದ್ದಕ್ಕೂ ನಿರ್ಮಾಣಕ್ಕೆ ಅನುಕೂಲ ಮಾಡಿಕೊಟ್ಟವು. ರಾಜಕಾಲುವೆಗಳ ಉದ್ದಕ್ಕೂ ಕಾಯ್ದಿಟ್ಟ ವಲಯವನ್ನು ಬಿಡದೇ ಕಟ್ಟಡ ನಿರ್ಮಾಣವನ್ನು ತೋರಿಸುವ, ಜಂಟಿ ತಪಾಸಣೆಯ ಸಮಯದಲ್ಲಿ ಸೆರೆಹಿಡಿಯಲಾದ, ಉದಾಹರಣಾತ್ಮಕ ಛಾಯಾಚಿತ್ರಗಳನ್ನು ಪ್ರದರ್ಶಿಸಿಕೆ-4.2ರಲ್ಲಿ ತೋರಿಸಲಾಗಿದೆ.

ಕಾಯ್ದಿಟ್ಟ ವಲಯದ  
ಅನುಪಸ್ಥಿತಿ

ದಕ್ಷಿಣ ವಲಯ (ಮುಚ್ಚಿರುವ ಚರಂಡಿ)

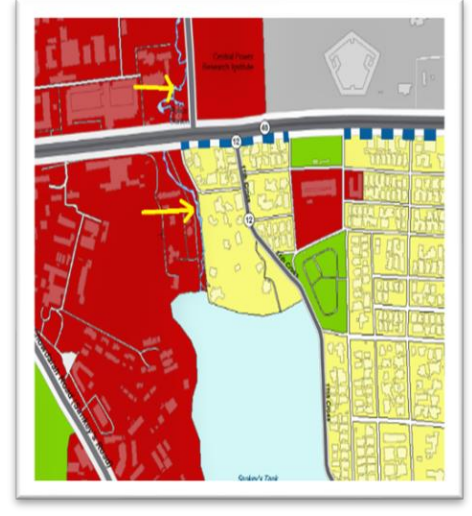
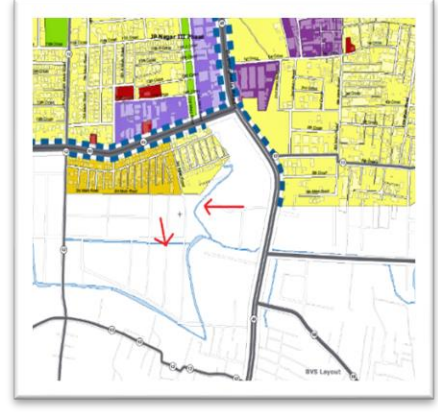
ಪ್ರದರ್ಶಿಕೆ-4.3: ಆರ್‌ಎಂಪಿ-2015ರಲ್ಲಿ ಗುರುತಿಸಲಾದ ಆದರೆ ಬಿಬಿಎಂಪಿಯ ರಾಜಕಾಲುವೆಗಳ ಮಾಸ್ಟರ್ ಪ್ಲಾನ್‌ನಲ್ಲಿ ಪ್ರದರ್ಶಿಸಲಾಗಿಲ್ಲದ ರಾಜಕಾಲುವೆಗಳನ್ನು ತೋರಿಸುವ ಛಾಯಾಚಿತ್ರಗಳು (ಬಾಣಗಳು ಗುರುತಿಸದೇ ಇರುವ ರಾಜಕಾಲುವೆಗಳನ್ನು ತೋರಿಸುತ್ತವೆ)

- ಆರ್‌ಎಂಪಿ-2015 ರಲ್ಲಿ ತೋರಿಸಿರುವ ಅನೇಕ ರಾಜಕಾಲುವೆಗಳನ್ನು ರಾಜಕಾಲುವೆಗಳ ಮಾಸ್ಟರ್ ಪ್ಲಾನ್‌ನಲ್ಲಿ ಮ್ಯಾಪ್ ಮಾಡಲಾಗಿಲ್ಲ (ಪ್ರದರ್ಶಿಕೆ-4.3). ಇದಲ್ಲದೆ, ಆರ್‌ಎಂಪಿ-2015ರಲ್ಲಿ ತೋರಿಸಿಲ್ಲದಿರುವ ಆದರೆ ಅಸ್ತಿತ್ವದಲ್ಲಿರುವ ಹಲವಾರು ರಾಜಕಾಲುವೆಗಳನ್ನೂ ಸಹ ಮ್ಯಾಪ್ ಮಾಡಲಾಗಿಲ್ಲ. ಇದು ದತ್ತಸಂಚಯದ ಸಿಂಧುತ್ವ ಮತ್ತು ವಿಶ್ವಾಸಾರ್ಹತೆಯ ಕುರಿತು ಪ್ರಶ್ನೆಗಳನ್ನು ಹುಟ್ಟುಹಾಕುತ್ತದೆ.

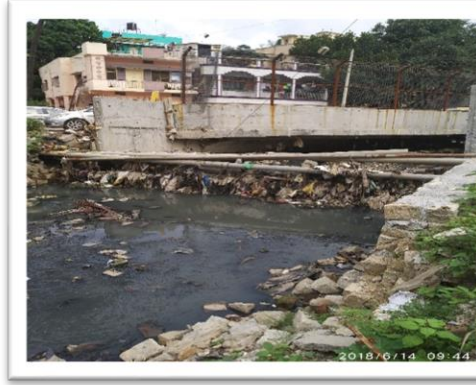
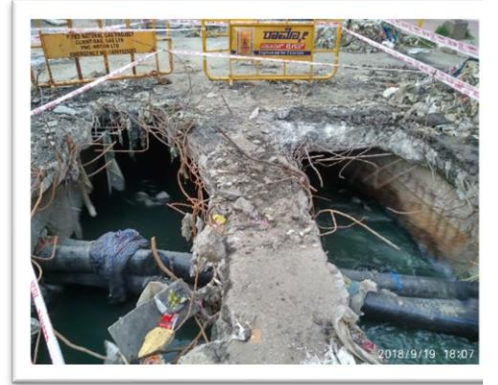
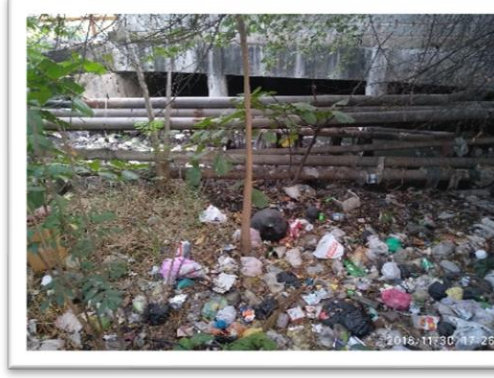
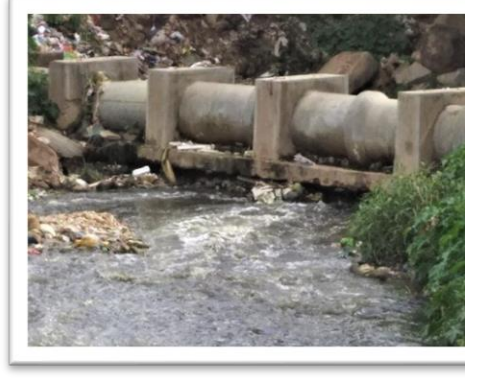
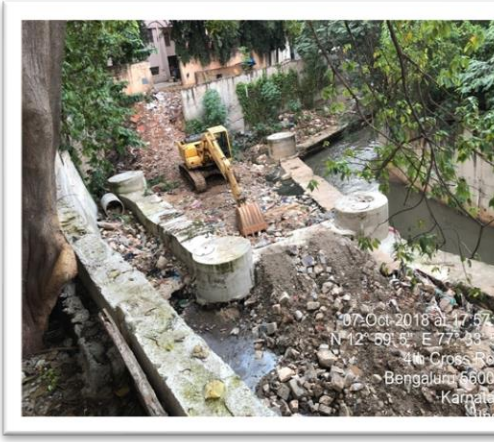
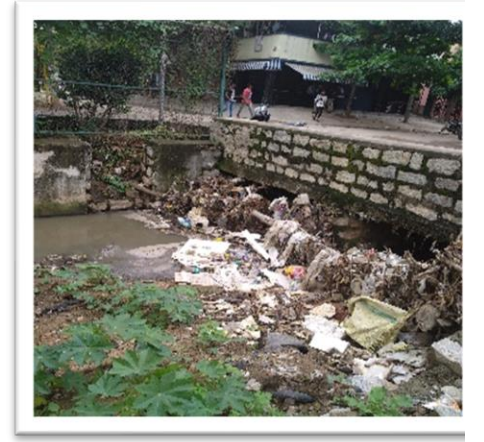
ಪ್ರದರ್ಶಿಕೆ-4.4: ರಾಜಕಾಲುವೆಗಳಲ್ಲಿ ಉಪಯುಕ್ತತೆ ಸೌಲಭ್ಯಗಳ ಪೈಪುಗಳಿರುವುದನ್ನು ತೋರಿಸುವ ಛಾಯಾಚಿತ್ರಗಳು

- ಚರಂಡಿಗಳ ನಿಯತಕಾಲಿಕ ನಿರ್ವಹಣೆಗೆ ಅಡ್ಡಿಪಡಿಸುತ್ತದೆ
- ಕಾಯ್ದಿಟ್ಟ ವಲಯವನ್ನು ರಚಿಸುವ ಉದ್ದೇಶಗಳಲ್ಲಿ ಒಂದಾದ ಉಪಯುಕ್ತತೆ ಲೈನ್‌ಗಳಿಗಾಗಿ ಜಾಗವನ್ನು ಒದಗಿಸುವುದರ ಮೇಲೆ ದುಷ್ಪರಿಣಾಮ ಬೀರುತ್ತದೆ. ಅನೇಕ ಸ್ಥಳಗಳಲ್ಲಿ ರಾಜಕಾಲುವೆಗಳಲ್ಲೇ ನೀರಿನ ಕೊಳವೆಗಳು, ಒಳಚರಂಡಿ ಕೊಳವೆಗಳು, ವಿದ್ಯುತ್, ದೂರವಾಣಿ, ಆಪ್ಟಿಕಲ್ ಕೇಬಲ್ ಮುಂತಾದ ಅನೇಕ ಉಪಯುಕ್ತತೆ ಸೌಲಭ್ಯಗಳ ಮಾರ್ಗಗಳನ್ನು ಹಾಕಲಾಗಿದ್ದು ರಾಜಕಾಲುವೆಗಳಲ್ಲಿನ ಮುಕ್ತ ಹರಿವಿಗೆ ಅಡ್ಡಿಯಾಗಿತ್ತು ಎಂಬುದನ್ನು ಲೆಕ್ಕಪರಿಶೋಧನೆಯು ಗಮನಿಸಿತು (ಪ್ರದರ್ಶಿಕೆ-4.4). ಕಂಡಿಕೆ-5.1.3ರಲ್ಲಿ ತಿಳಿಸಿರುವಂತೆ ಕಾಯ್ದಿಟ್ಟ ವಲಯ ಇಲ್ಲದಿರುವುದು ಒತ್ತುವರಿಗಳಿಗೂ ಕಾರಣವಾಗುತ್ತದೆ.

ಉಪಯುಕ್ತತೆ ಸೌಲಭ್ಯ ಹರಿವಿಗೆ ಅಡ್ಡಿಯಾಗಿತ್ತು

ಶಿಫಾರಸು-6: ರಾಜಕಾಲುವೆಗಳ ಪರಿಣಾಮಕಾರಿ ಯೋಜನೆ ಮತ್ತು ನಿರ್ವಹಣೆಗೆ ಒಂದೇ ದತ್ತಾಂಶ ಮೂಲವಾಗಿ ಕಾರ್ಯನಿರ್ವಹಿಸಲು ಬೆಂಗಳೂರು ಅಭಿವೃದ್ಧಿ ಪ್ರಾಧಿಕಾರ, ಬೆಂಗಳೂರು ನೀರು ಸರಬರಾಜು ಮತ್ತು ಒಳಚರಂಡಿ ಮಂಡಳಿ ಮುಂತಾದ ಅಂಗ ಸಂಸ್ಥೆಗಳೊಂದಿಗೆ ಸಮನ್ವಯಗೊಳಿಸಿ ಬಿಬಿಎಂಪಿ ರಾಜಕಾಲುವೆಗಳ ಸಮಗ್ರ ದತ್ತಸಂಚಯವನ್ನು ತಯಾರಿಸಬೇಕು.

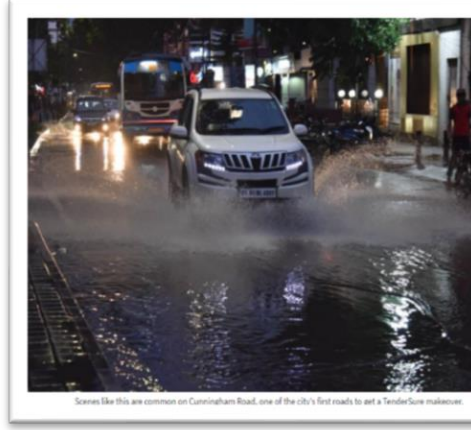
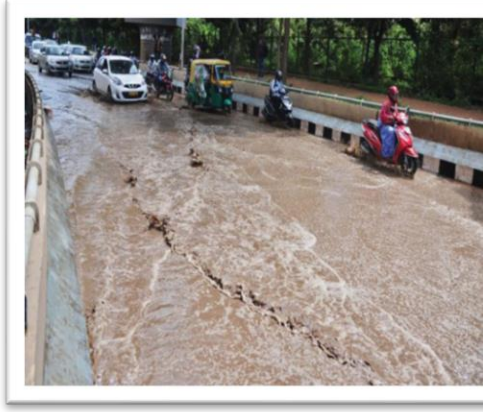
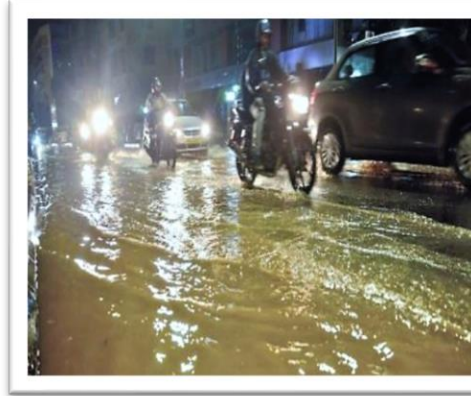
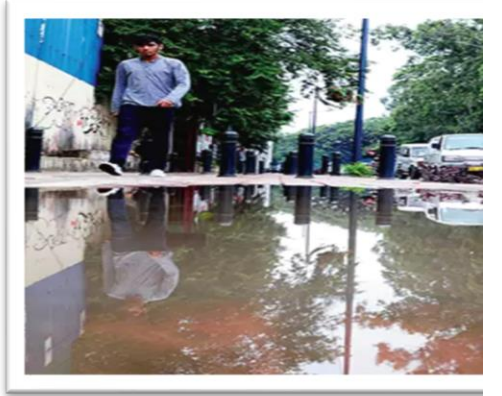
ಪ್ರದರ್ಶಿಕೆ-4.5: ಹೊಸದಾಗಿ ನಿರ್ಮಿಸಿದ ರಸ್ತೆಗಳಲ್ಲಿ ಪ್ರವಾಹವನ್ನು ತೋರಿಸುವ ಛಾಯಾಚಿತ್ರಗಳು

ಎರಡು ಲೇನ್‌ಗಳನ್ನು ಹೊಂದಿದ ರಸ್ತೆಯ ನಿರ್ಮಾಣ ವೆಚ್ಚವಾದ ₹2ರಿಂದ ₹3 ಕೋಟಿಗಳಿಗೆ ಪ್ರತಿಯಾಗಿ ಒಂದು ಕಿ.ಮೀ.ರಸ್ತೆಯ ನಿರ್ಮಾಣ ವೆಚ್ಚವು ₹10ರಿಂದ ₹12 ಕೋಟಿಯಾಗಿರುವ 'ಟೆಂಡರ್ ಶೂರ್' <sup>22</sup> ಗುತ್ತಿಗೆಗಳ ಅಡಿಯಲ್ಲಿ ನಿರ್ಮಿಸಲಾದ ರಸ್ತೆಗಳನ್ನೂ ಒಳಗೊಂಡು ಬಿಬಿಎಂಪಿ ಹೊಸದಾಗಿ ನಿರ್ಮಿಸಿದ ರಸ್ತೆಗಳಲ್ಲಿ ಪ್ರವಾಹವು ಒಂದು ಸಾಮಾನ್ಯ ಸಂಗತಿಯಾಗಿದೆ ಎಂಬುದನ್ನು ಲೆಕ್ಕಪರಿಶೋಧನೆಯು ಗಮನಿಸಿತು. ಹೊಸದಾಗಿ ನಿರ್ಮಿಸಲಾದ ಅಂತಹ ರಸ್ತೆಗಳನ್ನು ದುರಸ್ತಿ ಕಾರ್ಯಗಳಿಗಾಗಿ ಇತರ ಪ್ರಾಧಿಕಾರಗಳು ಅಗೆದು ಹಾಕಿರುವುದು ರಸ್ತೆಗಳು ನೀರು ಹೊರಹಾಕುವ/ಉಪಯುಕ್ತತೆ ವ್ಯವಸ್ಥೆಗಳನ್ನು ಸೂಕ್ತವಾಗಿ ಹೊಂದಿಲ್ಲದಿರುವುದನ್ನು ಸೂಚಿಸುತ್ತದೆ. ಈ ರಸ್ತೆಗಳ ಪೂರ್ತಿ ಉದ್ದಕ್ಕೂ ಚರಂಡಿಗಳನ್ನು ಸಂಪೂರ್ಣವಾಗಿ ಮುಚ್ಚಲಾಗಿತ್ತಾದ್ದರಿಂದ, ಈ ರಸ್ತೆಗಳಲ್ಲಿನ ಚರಂಡಿ ವ್ಯವಸ್ಥೆಯ ಕಾರ್ಯಗತಗೊಳಿಸುವಿಕೆ ಮತ್ತು ಪರಿಣಾಮಕಾರಿತ್ವವನ್ನು ಕಂಡುಹಿಡಿಯಲು ಸಾಧ್ಯವಾಗಲಿಲ್ಲ. ಕೆಲವು ಸ್ಥಳಗಳಲ್ಲಿ ಒಳಚರಂಡಿ ಮತ್ತು ಉಪಯುಕ್ತತೆ ಲೈನ್‌ಗಳನ್ನು ಸ್ಥಳಾಂತರಿಸದಿರುವುದನ್ನು ಸಹ ಲೆಕ್ಕಪರಿಶೋಧನೆಯು ಗಮನಿಸಿತು. ಹೀಗಾಗಿ ಈ ರಸ್ತೆಗಳಲ್ಲಿ ಮಳೆನೀರುಗಾಲುವೆ ವ್ಯವಸ್ಥೆಯು ದೋಷಪೂರಿತವಾಗಿತ್ತು ಎಂಬುದು ಸ್ಪಷ್ಟವಾಗುತ್ತದೆ (ಪ್ರದರ್ಶಿಕೆ-4.5).

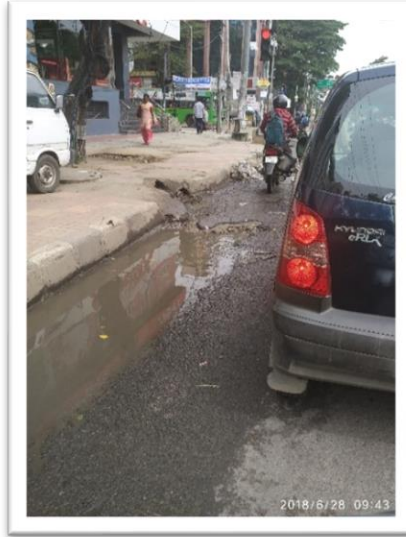
**ಪ್ರದರ್ಶಿಕೆ-4.8: ಅವೈಜ್ಞಾನಿಕವಾಗಿ ರಸ್ತೆಗಳು/ಚರಂಡಿಗಳನ್ನು ನಿರ್ಮಿಸಿರುವುದನ್ನು ತೋರಿಸುವ ಛಾಯಾಚಿತ್ರಗಳು-ಸೂಕ್ತ ರೀತಿಯ ಇಳಿಜಾರು/ಪಂಕ್ತೀಕರಣ ಇಲ್ಲದಿರುವುದು**

ಬಿಬಿಎಂಪಿ ತನ್ನ ಅಧಿಕಾರ ವ್ಯಾಪ್ತಿಯಲ್ಲಿ ವಿವಿಧ ರೀತಿಯ ಚರಂಡಿಗಳು/ರಸ್ತೆಗಳ ನಿರ್ಮಾಣ ಮತ್ತು ನಿರ್ವಹಣೆಗಾಗಿ ವಿವಿಧ ವಿಭಾಗಗಳನ್ನು<sup>23</sup> ಹೊಂದಿದೆ. ರಸ್ತೆಗಳಿಂದ ನೀರನ್ನು ಹರಿಸುವುದಕ್ಕಾಗಿ ಒಳಹರಿವು ಕಿಂಡಿಗಳು ರಸ್ತೆಬದಿ ಚರಂಡಿಗಳು/ಒಳಚರಂಡಿಗಳೊಂದಿಗೆ ಸರಿಯಾಗಿ ಹೊಂದಾಣಿಕೆ ಯಾಗಿದೆಯೆ ಎಂದು ಖಚಿತಪಡಿಸಿಕೊಳ್ಳದೆಯೇ ಬಿಬಿಎಂಪಿಯು ರಸ್ತೆಗಳು/ಚರಂಡಿಗಳನ್ನು ನಿರ್ಮಿಸಿರುವುದು ನೀರು ಹರಿದು ಹೋಗದೇ ರಸ್ತೆಗಳ ಮೇಲೆ ನಿಲ್ಲುವಲ್ಲಿ ಪರಿಣಮಿಸಿರುವುದನ್ನು ಲೆಕ್ಕಪರಿಶೋಧನೆಯು ಕೆಲವು ಚರಂಡಿಗಳ ಜಂಟಿ ಭೌತಿಕ ತಪಾಸಣೆ ಸಮಯದಲ್ಲಿ ಗಮನಿಸಿತು. ರಸ್ತೆಗಳ ರಚನೆಯ ಸಮಯದಲ್ಲಿ ನೀರು ಹರಿದು ಹೋಗಲು ಸರಿಯಾದ ರೀತಿಯ ರಸ್ತೆ ಬಾಗುವಿಕೆ/ಇಳಿಜಾರನ್ನು ಖಚಿತಪಡಿಸಿಕೊಳ್ಳುವಲ್ಲಿ, ಪಾದಚಾರಿ ಮಾರ್ಗದ ಬದಿಯ ಕಿಂಡಿಗಳನ್ನು ನಿಯಮಿತವಾಗಿ ಸ್ವಚ್ಛಗೊಳಿಸುವುದು ಮತ್ತು ರಾಜಕಾಲುವೆಗಳೊಂದಿಗೆ ಸರಿಯಾದ ಜೋಡಣೆಯನ್ನು ಕಲ್ಪಿಸುವಲ್ಲಿ ಈ ವಿಭಾಗಗಳ ನಡುವೆ ಸಮನ್ವಯದ ಕೊರತೆಯಿದ್ದಿತು ಎಂಬುದು ಇದರಿಂದ ಸ್ಪಷ್ಟವಾಗುತ್ತದೆ. ಇದು ರಸ್ತೆಗಳಲ್ಲಿನ ನೀರು ಹೊರಹೋಗದಂತೆ ತಡೆದು ನಿಲ್ಲುವಿಕೆಗೆ ಕಾರಣವಾಗುತ್ತದೆ (ಪ್ರದರ್ಶಿಕೆ-4.8 ಮತ್ತು ಪ್ರದರ್ಶಿಕೆ-4.9). ಸಂಚಾರ ಇಲಾಖೆಯ ವಿವಿಧ ಶಾಖೆಗಳ ಟ್ರೇಟ್‌ಗಳು (ಪ್ರದರ್ಶಿಕೆ-4.10) ರಸ್ತೆಯಲ್ಲಿ ನೀರಿನ ನಿಲ್ಲುವಿಕೆಗೆ ನೀರು ಹೊರಹೋಗುವ ಕಿಂಡಿಗಳು ಮತ್ತು ಚರಂಡಿಗಳು ಕಟ್ಟಿಕೊಂಡಿರುವುದು ಕಾರಣವೆಂದು ಅಧ್ಯಯನಿಸಿದ್ದವು.

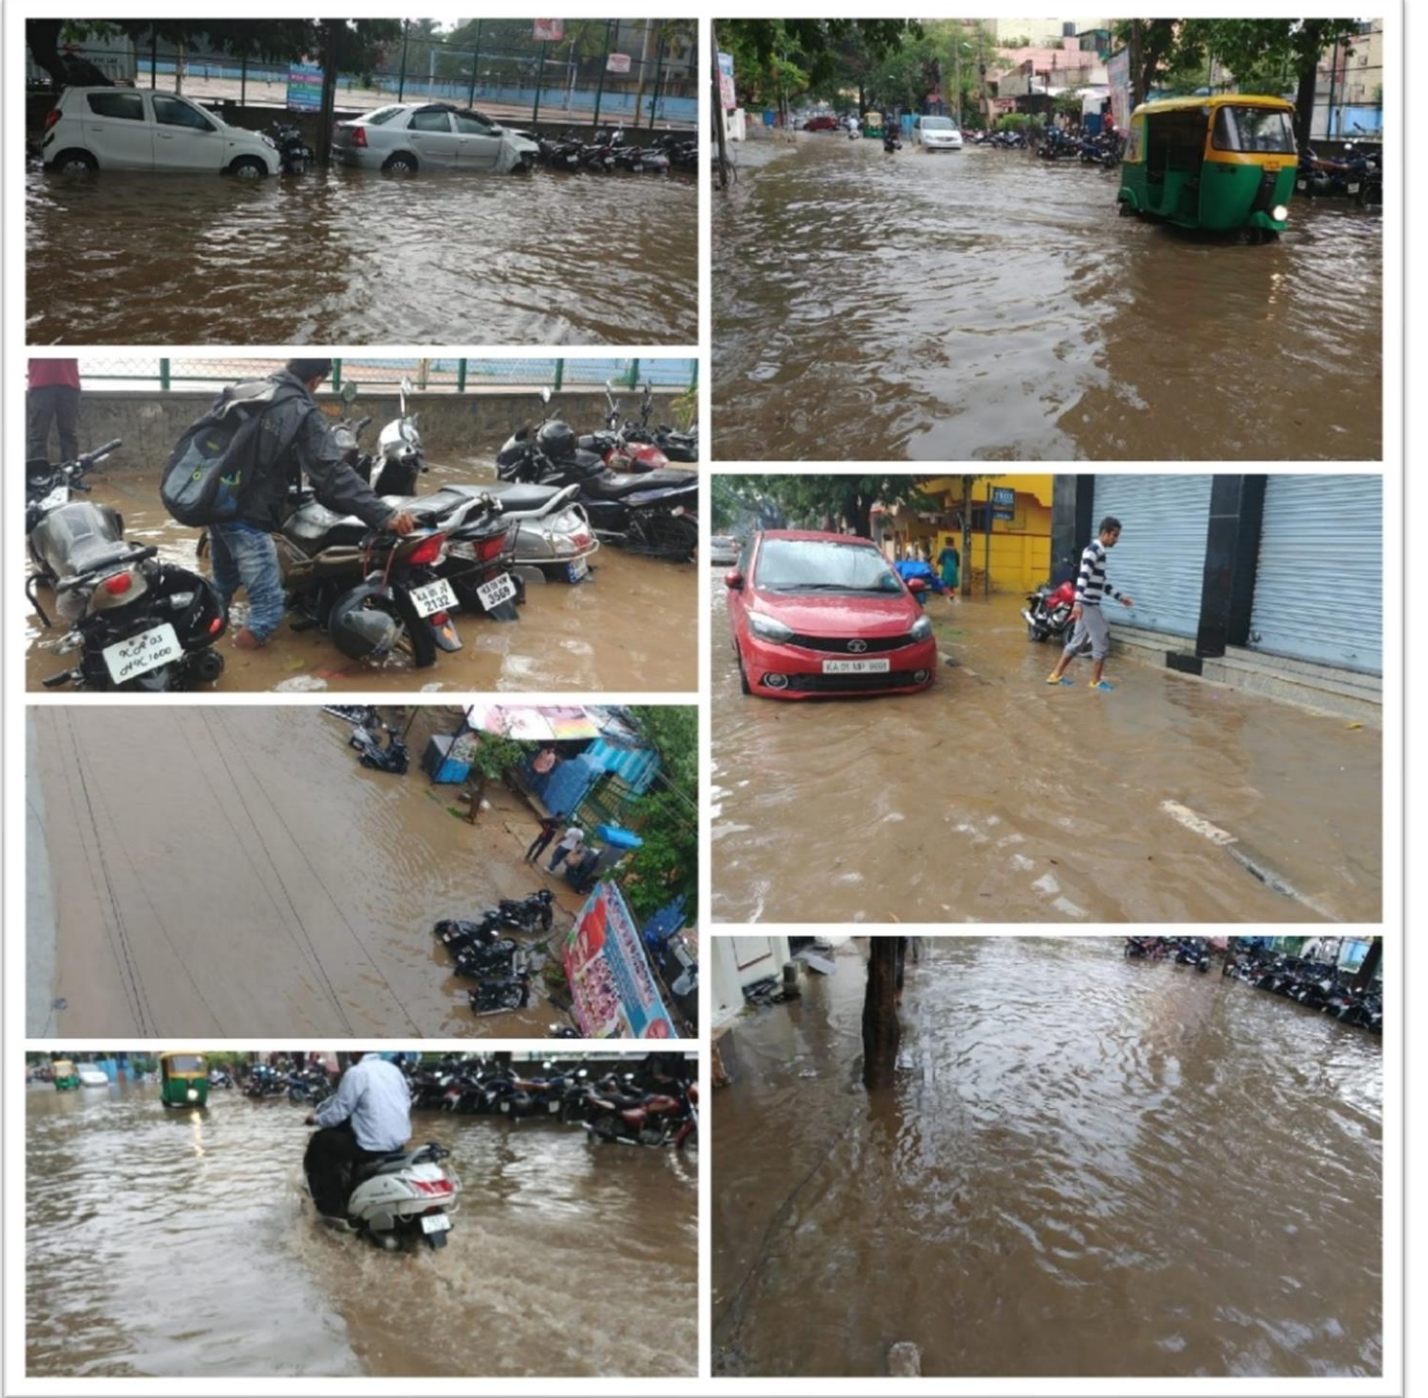
ಪ್ರದರ್ಶಿಕೆ-4.9: ಅವೈಜ್ಞಾನಿಕವಾಗಿ ರಸ್ತೆಗಳು/ಚರಂಡಿಗಳನ್ನು ನಿರ್ಮಿಸಿರುವುದನ್ನು ತೋರಿಸುವ ಛಾಯಾಚಿತ್ರಗಳು-ಸೂಕ್ತ ಸಂಪರ್ಕದ ಅನುಪಸ್ಥಿತಿ

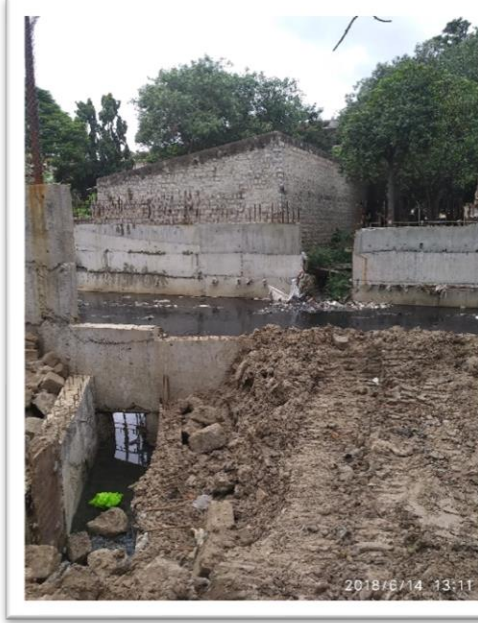
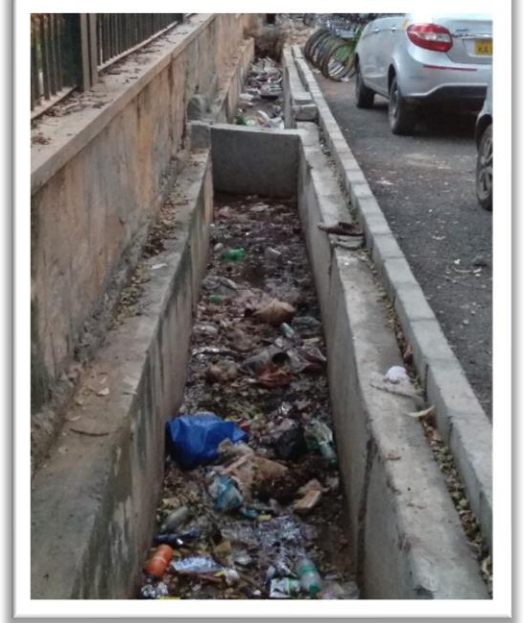
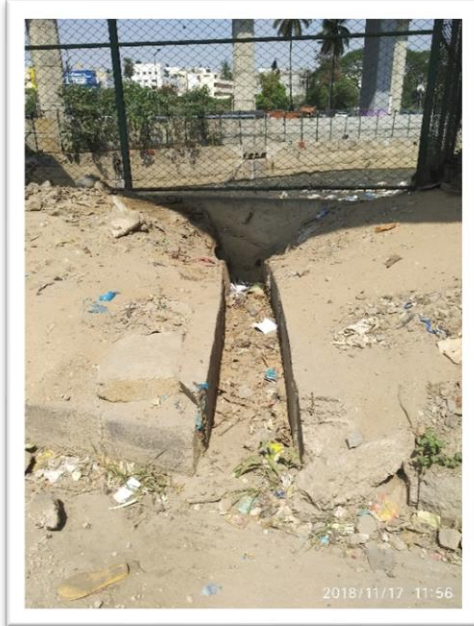
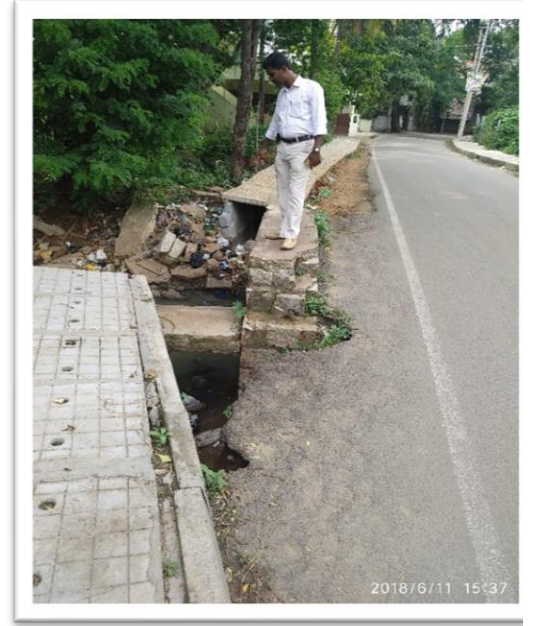
ಸಂಪರ್ಕವಿಲ್ಲದ ಚರಂಡಿಗಳು

ರಸ್ತೆಗಳ ಸೂಕ್ತವಾದ ನಿರ್ಮಾಣ ಹಾಗೂ ಚರಂಡಿಗಳ ಅಂತರ್‌ಸಂಪರ್ಕ ಮತ್ತು ನಿರ್ವಹಣೆಯನ್ನು ಖಚಿತಪಡಿಸಿಕೊಳ್ಳುವಲ್ಲಿನ ಸಮನ್ವಯದ ಕೊರತೆಯು ತಗ್ಗಿನ ವಸತಿ ಪ್ರದೇಶಗಳಲ್ಲಿ ಪುನರಾವರ್ತಿತ ಪ್ರವಾಹಕ್ಕೆ ಕಾರಣವಾಗಬಹುದು ಮತ್ತು ನಗರದ ರಸ್ತೆಗಳಲ್ಲಿ ನೀರು ನಿಂತು ವಾಹನಗಳ ಸಂಚಾರದ ಮೇಲೆ ಪರಿಣಾಮ ಬೀರಬಹುದಾಗಿದೆ. ಇದಲ್ಲದೆ, ರಸ್ತೆಗಳಲ್ಲಿ ದೀರ್ಘಕಾಲದವರೆಗೆ ನಿಂತ ನೀರು ರಸ್ತೆಗಳ ಗುಣಮಟ್ಟ ಕುಸಿಯಲು ಮತ್ತು ಗುಂಡಿಗಳು ಉಂಟಾಗಲು ಕಾರಣವಾಗಬಹುದಾಗಿದೆ.

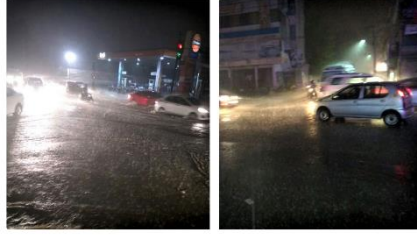
Due to heavy rain, water logging at Bannerghatta main road, between Bangalore Dairy toward Bilekahalli junction, slow moving traffic our staff regulating traffic.

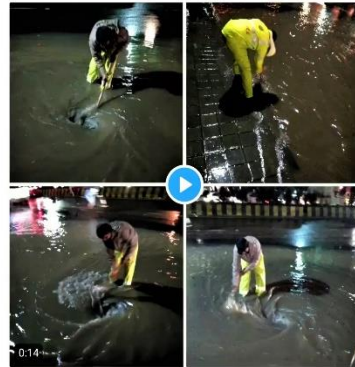
Ashoka nagara personnel getting into drains to ease free flow of traffic at Mayo hall junction

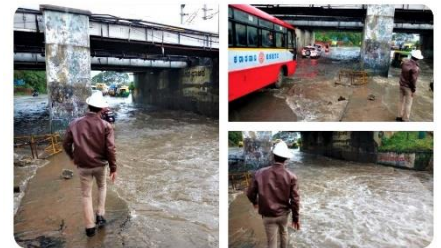
waterlogging at ph underbridge slow moving traffic [@blrcitytraffic](#)  
[@AddICPTraffic](#) [@DCPTWestBCP](#)  
[@BBMPCOMM](#)

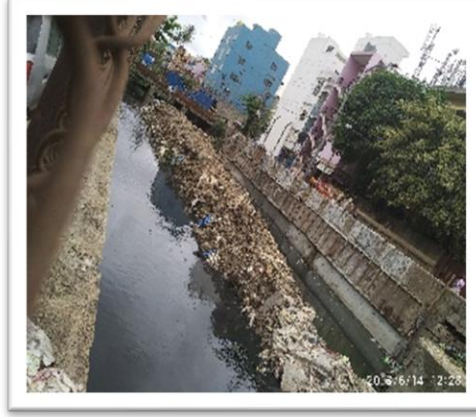
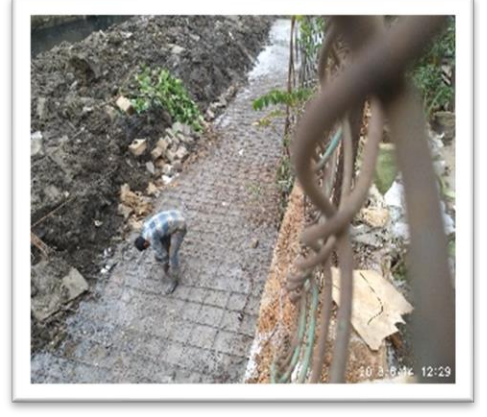
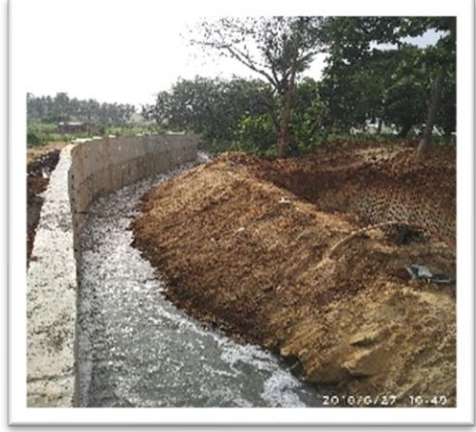
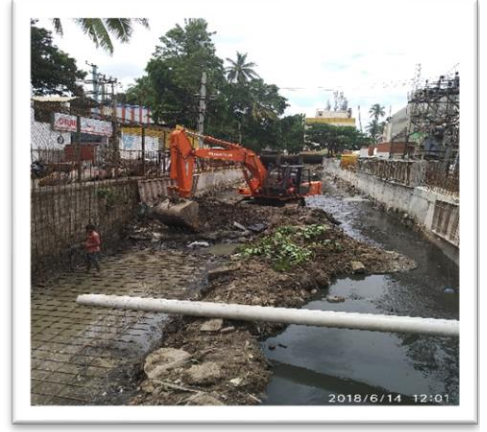
ಪ್ರದರ್ಶಿಕೆ-4.11: ನೀರಿನ ಹರಿವನ್ನು ತಡೆಯಲು ಸ್ಥಳದಲ್ಲೇ ಲಭ್ಯವಿದ್ದ ಮಣ್ಣು/ಹೂಳು ಬಳಸಿರುವ ಪ್ರಕರಣಗಳು

ಎಲ್ಲ ರಾಜಕಾಲುವೆಗಳಲ್ಲಿ ದಿನಂಪ್ರತಿ ನಿರಂತರ ಕೊಳಚೆನೀರಿನ ಹರಿವು ಇರುವ ಕಾರಣ ಗೋಡೆಗಳು/ತಳಹಾಸಿನ ನಿರ್ಮಾಣ ಕಾರ್ಯಗಳನ್ನು ನಿರ್ವಹಿಸುವಾಗ ನೀರಿನ ಹರಿವನ್ನು ಮಾರ್ಗ ಬದಲಾವಣೆ ಮಾಡಲು ಅಡ್ಡಗಟ್ಟಿ ನಿರ್ಮಾಣ ಅತಿ ಅವಶ್ಯಕವಾಗಿರುವುದರಿಂದ ಅಂದಾಜುಗಳಲ್ಲಿ ಈ ಬಾಬುನ್ನು ಸೇರಿಸಲಾಗಿದೆ ಮತ್ತು ಪಾವತಿಸಲಾಗಿದೆ ಎಂಬ ಆಯುಕ್ತರ ಉತ್ತರವನ್ನು ರಾಜ್ಯ ಸರ್ಕಾರವು ದೃಢೀಕರಿಸಿತು (ಆಗಸ್ಟ್ 2020). ನೀರಿನ ಹರಿವಿನ ತಿರುವು ಭೂಅಗತದ ಭಾಗವಾಗಿರುವುದರಿಂದ ಮತ್ತು ಒಪ್ಪಂದದ ಷರತ್ತುಗಳು ಹೆಚ್ಚುವರಿ ಪಾವತಿಯನ್ನು ನಿಷೇಧಿಸುತ್ತವೆಯಾದ್ದರಿಂದ ಆಯುಕ್ತರ ಉತ್ತರವನ್ನು ಒಪ್ಪಲಾಗುವುದಿಲ್ಲ. ಇದಲ್ಲದೆ, ಪ್ರದರ್ಶಿಕೆ-4.11ರಲ್ಲಿ ತೋರಿಸಿರುವಂತೆ, ನೀರಿನ ಹರಿವನ್ನು ತಡೆಯಲು ರಾಜಕಾಲುವೆಯಲ್ಲಿ ಲಭ್ಯವಿರುವ ಮಣ್ಣು/ಹೂಳು ಮಾತ್ರವೇ ಬಳಸಲಾಗಿದೆ ಎಂಬುದನ್ನೂ ಸಹ ಲೆಕ್ಕಪರಿಶೋಧನೆಯು ಗಮನಿಸಿತು.
