‘हरमू नदी के जीर्णोद्धार एवं संरक्षण’ पर लेखापरीक्षा

### नगर विकास एवं आवास विभाग

#### हरमू नदी के जीर्णोद्धार एवं संरक्षण पर लेखापरीक्षा

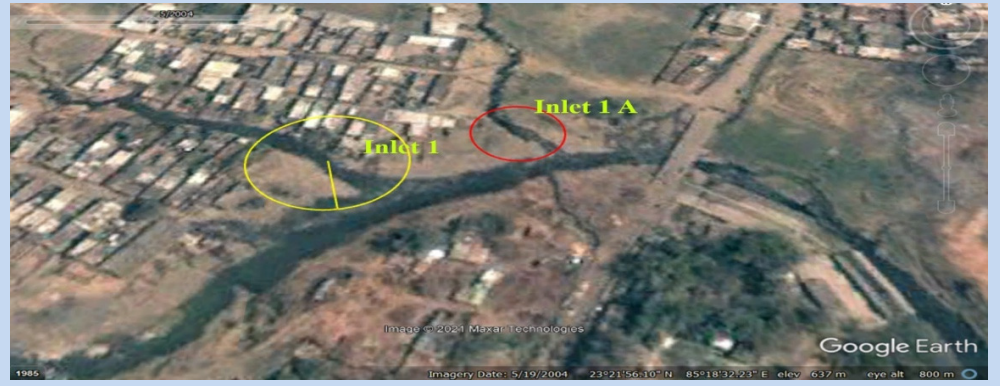
चित्र 4.2: प्रवेशिका 1 और प्रवेशिका 1ए की उपग्रहीय छवि (मई 2004)

लेखापरीक्षा ने 19 मई 2004 की गूगल अर्थ इमेज का उपयोग करते हुए हरमू नदी के आसपास की स्थलाकृति की जाँच की। यह देखा गया कि मुक्तिधाम के पास दो प्राथमिक प्रवेशिकाएँ, निर्देशांक 23°21'56.10" उ. और 85°18'32.23" पू., हरमू नदी में आकर समाप्त हो रहे थे। इन्हें नीचे दिए गए गूगल मैप में प्रवेशिका/प्रवेशिका-1 और प्रवेशिका-1ए के रूप में चिह्नित किया गया है।

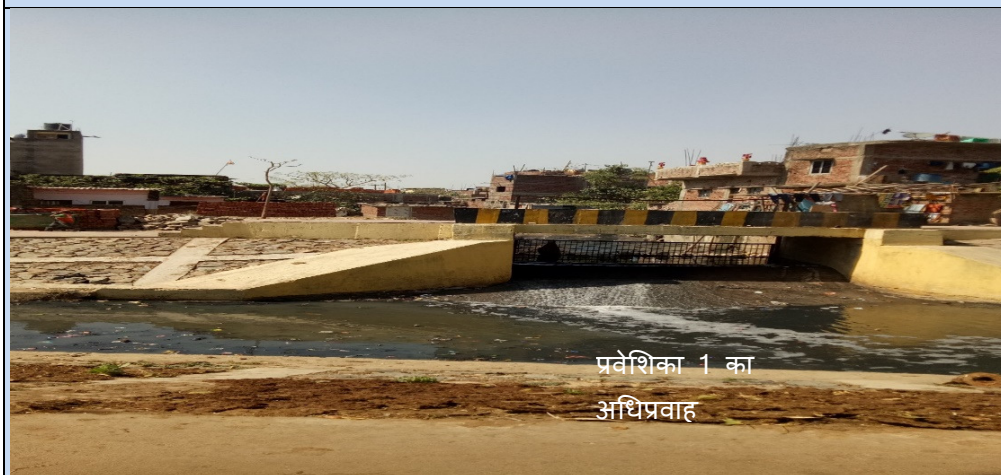
चित्र 4.4: शुष्क मौसम (मार्च 2021) में अधिप्रवाहित प्रवेशिका 1

परिणामस्वरूप, आईआईटी, मुंबई, बीआईटी, मेसरा और एनआईटी, जमशेदपुर द्वारा रूपांकनों की जाँच के बावजूद अतिरिक्त मल-जल को बिना किसी उपचार के सीधे हरमू नदी में उत्सर्जित किया जा रहा था। इसने नदी के जीर्णोद्धार एवं संरक्षण के मूल उद्देश्य को विफल कर दिया।

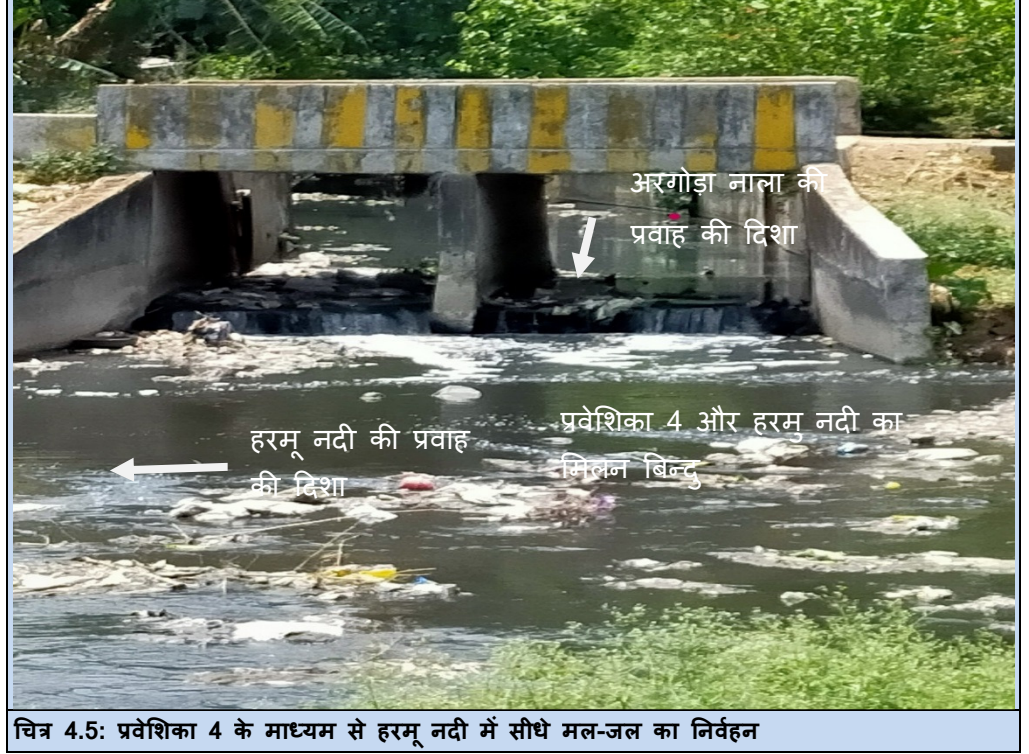
हरमू नदी की एक सहायक नदी, अरगोड़ा नाला (एक प्राथमिक नाला, प्रवेशिका 4 के रूप में वर्गीकृत) हरमू नदी से 9.17 किमी दूर अरगोड़ा बाईपास मार्ग के पास से निकलती है और निवारणपुर के पास नदी से मिलती है। संयुक्त भौतिक सत्यापन (4 मई 2022) के दौरान, लेखापरीक्षा ने देखा कि इसका मिलन बिंदु तपोवन खंड (कंडिका 4.6.1) में स्थित था, जहाँ किसी भूमिगत सीवर प्रणाली का निर्माण नहीं किया गया था। सीवर प्रणाली के अभाव में, नाला अपने जलग्रहण क्षेत्र (0.64 वर्ग किमी) से मल-जल (0.47 एमएलडी) का बहाव कर रहा था और इसे सीधे हरमू नदी में उत्सर्जित कर रहा था। इसके अलावा, विशेष रूप से गौरीशंकर नगर, डोरंडा में अरगोड़ा नाले पर अनधिकृत खटालों<sup>20</sup> द्वारा कब्जा कर लिया गया था, जिसके परिणामस्वरूप गोबर एवं अन्य ठोस अपशिष्ट आदि की एक प्रचुर मात्रा सीधे नाले में उत्सर्जित हो रही थी। अरगोड़ा नाला इस अनुपचारित मल-जल को हरमू नदी में उत्सर्जित कर रहा था, जिससे उसका पानी दूषित हो रहा था। इसलिए, सरकार को अतिक्रमणकारियों को हटा कर वर्षा जल नालों (अरगोड़ा नाला) में मल-जल, गोबर, ठोस अपशिष्ट आदि के बहाव को रोकने; प्रवेशिकाओं की नियमित अंतराल पर सफाई सुनिश्चित करने; उपग्रहीय चित्रों के माध्यम से क्षेत्र की निगरानी सुनिश्चित करने तथा तपोवन में हरमू नदी से मिलने से पहले अरगोड़ा नाले पर ही एक एसटीपी बनाने पर विचार करने हेतु तत्काल कदम उठाने की आवश्यकता है।

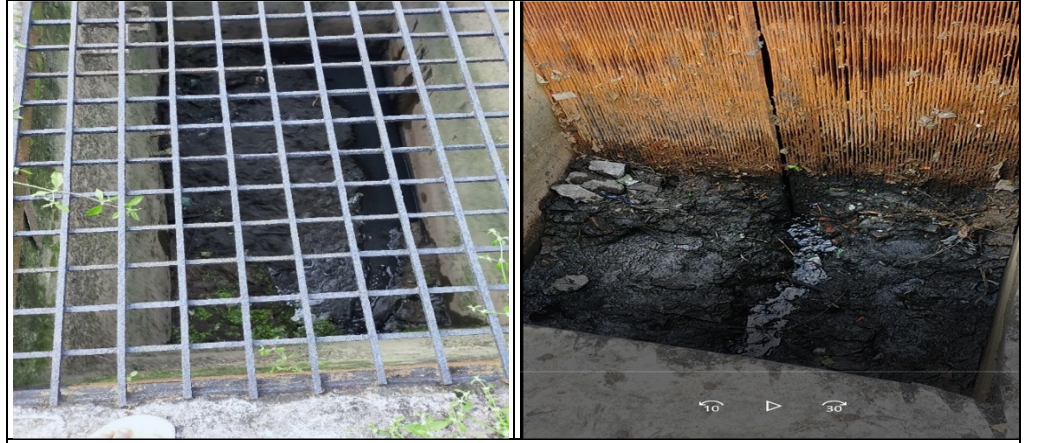
चित्र 4.7: ठोस निक्षेपों से भरा एसटीपी-5 का स्क्रीन कक्ष और एसटीपी-5 के सामने का कक्ष

बीआईटी, मेसरा ने कहा कि आठ एसटीपी के रेखांकन में पीएसटी (प्राथमिक उपचारित गाद), फाइबरिड बेड और संग्रह टैंक से ठोस (गाद) प्रबंधन की कोई गुंजाइश नहीं थी।

संयुक्त भौतिक सत्यापन (अक्टूबर 2021) के दौरान, लेखापरीक्षा ने एसटीपी-5 के पहले कक्षों में और एसटीपी-5 के स्क्रीन कक्ष के सामने ठोस (गाद) जमा देखा, जैसा कि चित्र 4.7 में दिखाया गया।

स्थल सत्यापन के दौरान लेखापरीक्षा के साथ आए अभियंताओं ने बताया कि इन ठोस अपशिष्टों की नियमित रूप से सफाई की जा रही है। हालाँकि, स्वीकृत गाद प्रबंधन तकनीक और गाद के निपटान के तरीके के बारे में लेखापरीक्षा को नहीं बताया जा सका।

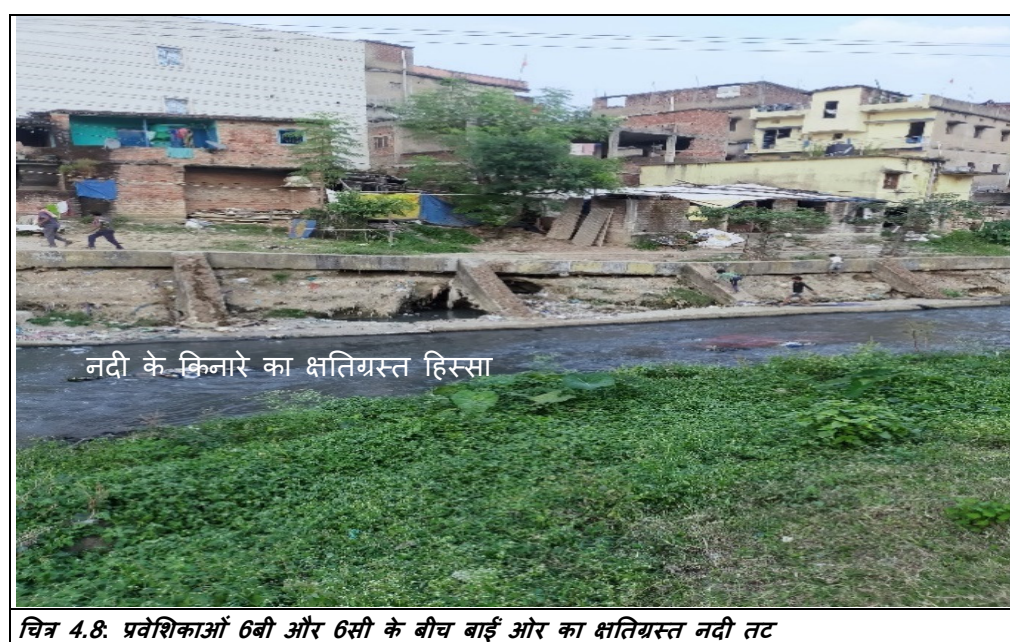
चित्र 4.8: प्रवेशिकाओं 6बी और 6सी के बीच बाईं ओर का क्षतिग्रस्त नदी तट

लेखापरीक्षा द्वारा संयुक्त भौतिक सत्यापन (25 अक्टूबर 2021) के दौरान, जुडको के अभियंताओं के साथ नदी के बाईं ओर पुनः रूपांकित किए गए नदी के अनुप्रस्थ-काट का एक हिस्सा क्षतिग्रस्त पाया गया था (प्रवेशिका 6बी और 6सी नदी के बीच लगभग 100 मीटर का नदी तट), जैसा कि चित्र 4.8 में दिखाया गया है। परियोजना प्रबंधक, जो स्थल सत्यापन के लिए लेखापरीक्षा के साथ थे, ने कहा कि बरसात के मौसम में प्रवेशिका से भारी बहाव के कारण नुकसान हुआ था।

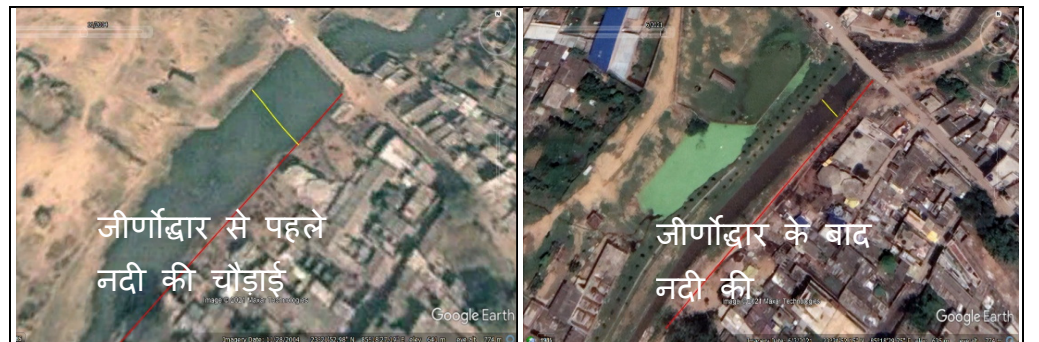
चित्र 4.9: नदी की उपग्रहीय छवियाँ (भौगोलिक समन्वय: 23°21'52.15"N और 85°18'29.75"E, मुक्तिधाम के पास कर्मा चौक पुल), नदी की चौड़ाई (110 मीटर के खंड में), 28 मीटर से 9.30 मीटर तक कम हो गई है

तुलना से पता चला कि मुक्तिधाम के पास कर्मा चौक पुल पर यांत्रिक हस्तक्षेप के माध्यम से नदी के प्राकृतिक प्रवाह को काफी हद तक (18.70 मीटर तक) कम कर दिया गया था, जैसा कि उपग्रहीय चित्रों में देखा जा सकता है (चित्र 4.9)।

छवि की तारीख: 28 नवंबर 2004, नदी के जीर्णोद्धार से पहले (औसत चौड़ाई: 28 मीटर)	छवि की तारीख: 3 जून 2021, नदी के जीर्णोद्धार पूरा होने के बाद (औसत चौड़ाई: 9.30 मीटर)
---	---

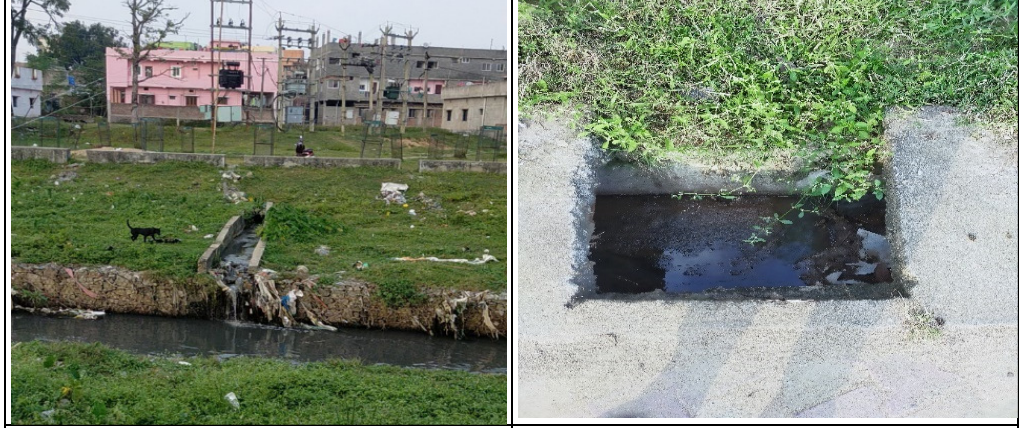
- (i) मुक्तिधाम के पास (चेनेज 1845-1970 मीटर के बीच) वर्षा-जल का नाला (250 मीटर) जुलाई 2016 में बाढ़ के दौरान नष्ट हो गया था और लेखापरीक्षा (अप्रैल 2022) के समापन तक इसका पुनर्निर्माण नहीं किया गया था।
- (ii) अमरावती पुल और एसटीपी-5 के बीच वर्षा-जल का नाला ठोस अपशिष्ट, मल-जल आदि से भरा हुआ पाया गया और इन वर्षा-जल नालों की निकासिका हरमू नदी में मल-जल का बहाव करते हुए पाए गए, जैसा कि चित्र 4.10 और 4.11 में दिखाया गया है:

चित्र 4.10: नदी में मल-जल छोड़ने वाले वर्षा-जल के नाले का निकास

चित्र 4.11: मल-जल से भरा वर्षा-जल का नाला

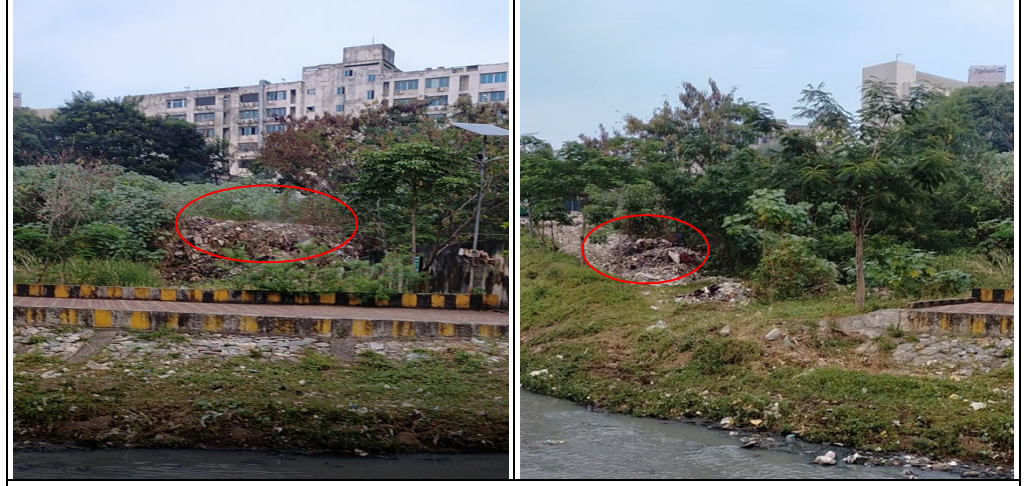
चित्र 4.12: एसटीपी-3 के पास कचरा एकत्र किया गया

अनुमोदित डीपीआर में, 40 सामुदायिक अपशिष्ट डिब्बे (₹ 10.14 लाख), दो तीन-पहिया ऑटो टिपर (₹ 8 लाख) और चार तीन-पहिया साइकिल (₹ 0.82 लाख) के लिए प्रावधान किया गया था। लेखापरीक्षा द्वारा हरमू नदी के विभिन्न हिस्सों के जुड़को के अभियंताओं के साथ संयुक्त भौतिक सत्यापन (अक्टूबर 2021) के दौरान, लगभग प्रत्येक खंड ठोस कचरे से भरा पाया गया। होटल रेडिसन ब्लू के पास एसटीपी-3 के निर्माण स्थल के रास्ते में ठोस कचरे का निपटान देखा गया। अभियंताओं ने कहा कि राँची नगर निगम कचरे के लिए निपटान यार्ड के रूप में जगह का उपयोग कर रहा था। चित्र 4.12 ठोस कचरे से भरे नदी और नदी के किनारे को दर्शाता है।

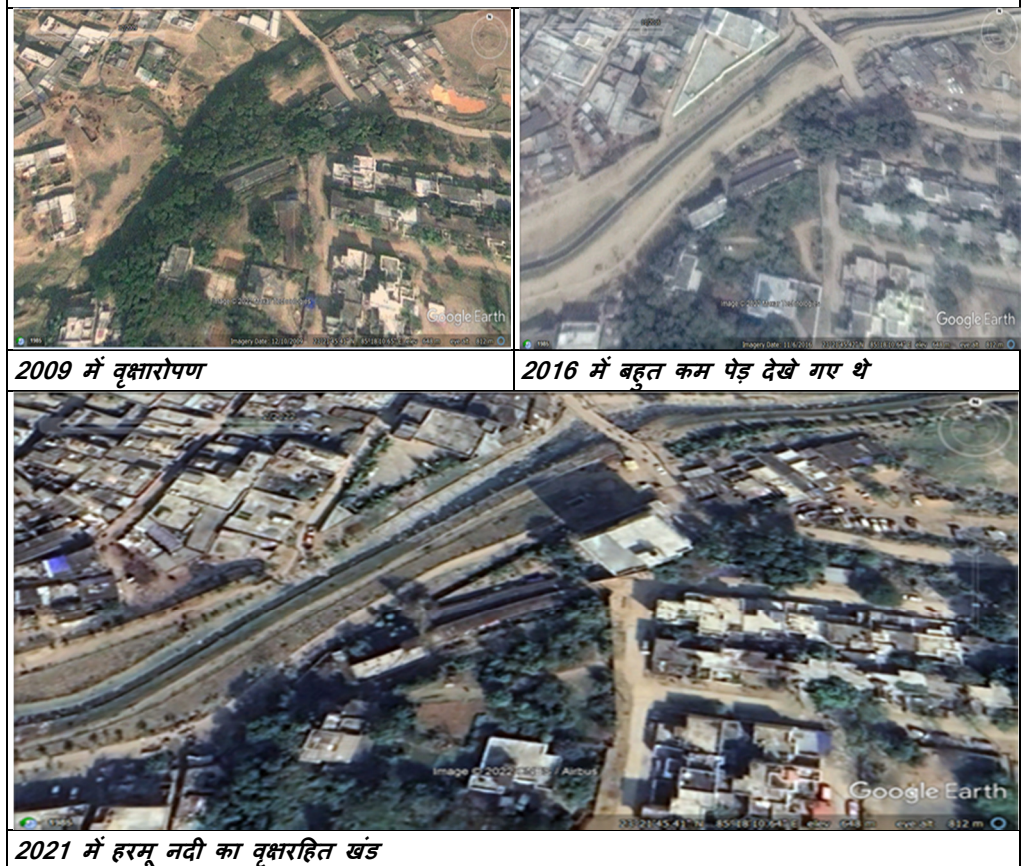
**चित्र 4.13: हरमू नदी के जीर्णोद्धार के दौरान गंगा नगर और करमटोली के बीच वनों की कटाई**

लेखापरीक्षा ने पिछले 12 वर्षों (अक्टूबर 2009 से जून 2021) के दौरान, विभिन्न हिस्सों (परिशिष्ट 4.5) की उपग्रह छवियों के माध्यम से हरमू नदी के पास वृक्षारोपण कार्यों का विश्लेषण किया और नदी के किनारे पिछले कुछ वर्षों में हरित आवरण में क्रमिक गिरावट देखा। 2009, 2016 और 2021 में गंगा नगर (हरमू नदी के शहरी खंड का शुरुआती बिंदु) और करमटोली चौक के बीच वनों की कटाई का एक उदाहरण नीचे चित्र 4.13 में दिखाया गया है।

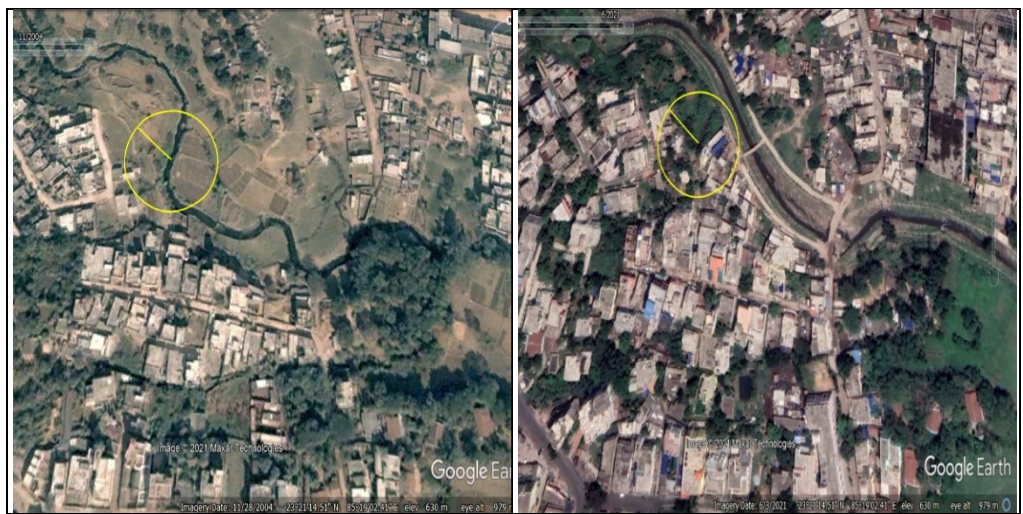
चित्र 4.14: नदी की उपग्रहीय छवि (भौगोलिक निर्देशांक:  $23^{\circ}21'14.51''$  उत्तर और  $85^{\circ}19'2.41''$  पूर्व), भूमि के अतिक्रमण (लगभग 1,844 वर्ग मीटर) को दर्शाती है।

लेखापरीक्षा ने नदी के विभिन्न हिस्सों के उपग्रहीय चित्रों (नवंबर 2004 और जून 2021 के बीच की अवधि के लिए) की जाँच की और नदी के मार्ग में पर्याप्त परिवर्तन देखे जैसे कि नदी की चौड़ाई में कमी (कंडिका 4.5.4.3), नदी के मार्ग में परिवर्तन, नदी के समक्ष का अतिक्रमण (चित्र 4.14) और नदी के मार्ग में परिवर्तन के कारण भूमि का उद्भव (चित्र 4.15)।

नदी के जीर्णोद्धार से पहले इसका घुमावदार प्रवाह (छवि की तारीख: 28 नवंबर 2004) नदी के जीर्णोद्धार के बाद घुमावदार हिस्से को सीधा किया गया था (छवि की तारीख: 3 जून 2021)

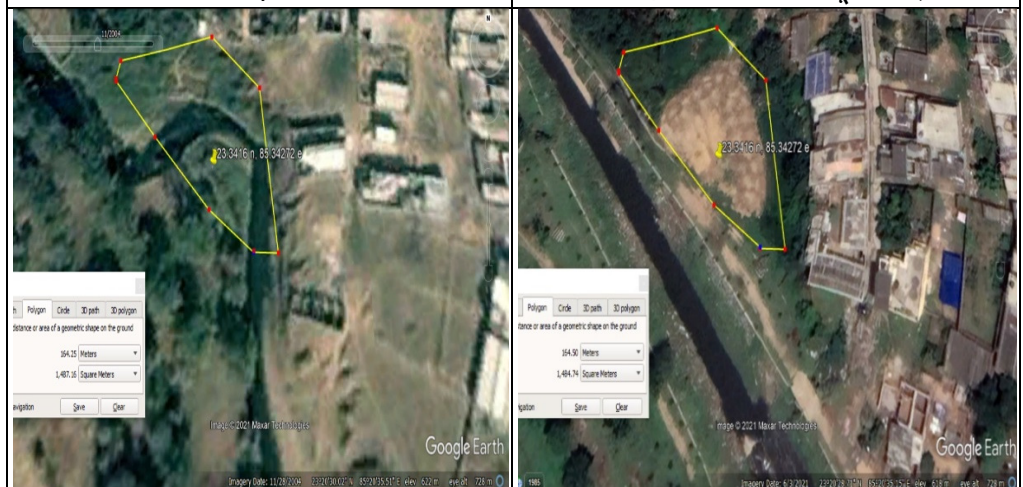
चित्र 4.15: नदी की उपग्रहीय छवि (भौगोलिक निर्देशांक:  $23.3416$  उत्तर और  $85.34272$  पूर्व), घुमावदार हिस्से के यांत्रिक सीधा होने के कारण भूमि (लगभग 1487 मीटर वर्ग) के उद्भव को दर्शाती है।

नदी के जीर्णोद्धार से पहले घुमावदार प्रवाह (छवि की तारीख: 28 नवंबर 2004) नदी के जीर्णोद्धार के दौरान घुमावदार हिस्से को सीधा किया गया था (छवि की तारीख: 3 जून 2021)
