अध्याय-IV

अवैध खनन

4.3 गूगल अर्थ से देखी गई अवैध खनन और अन्य अनियमितताएँ

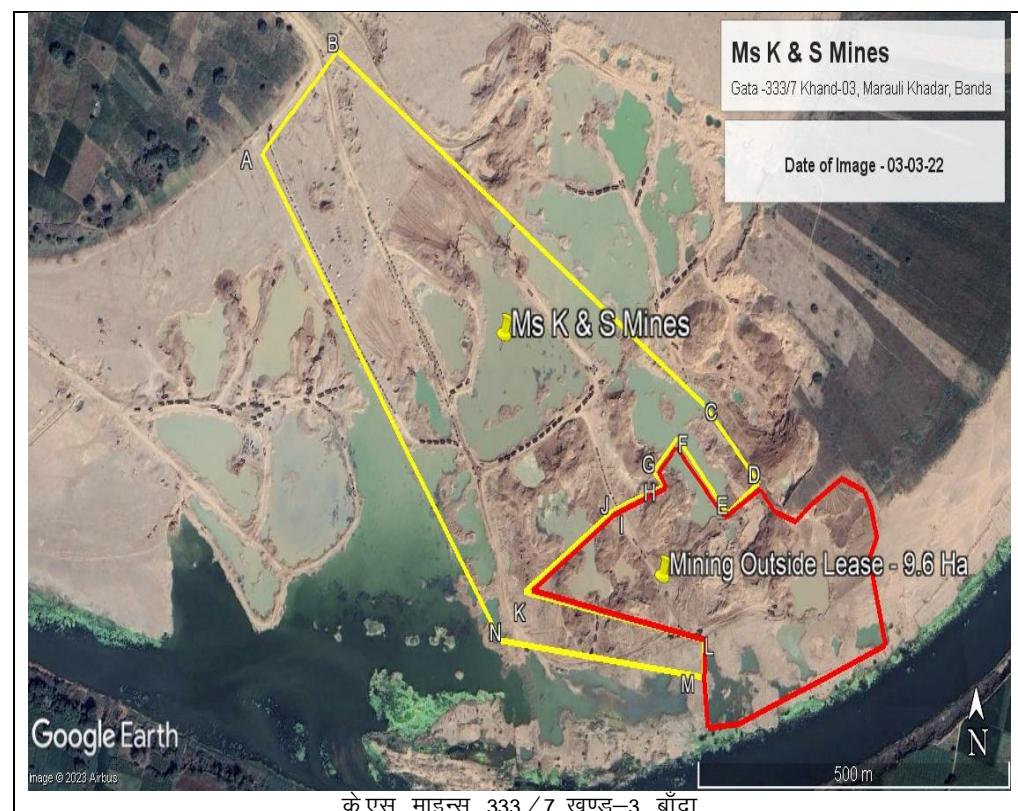
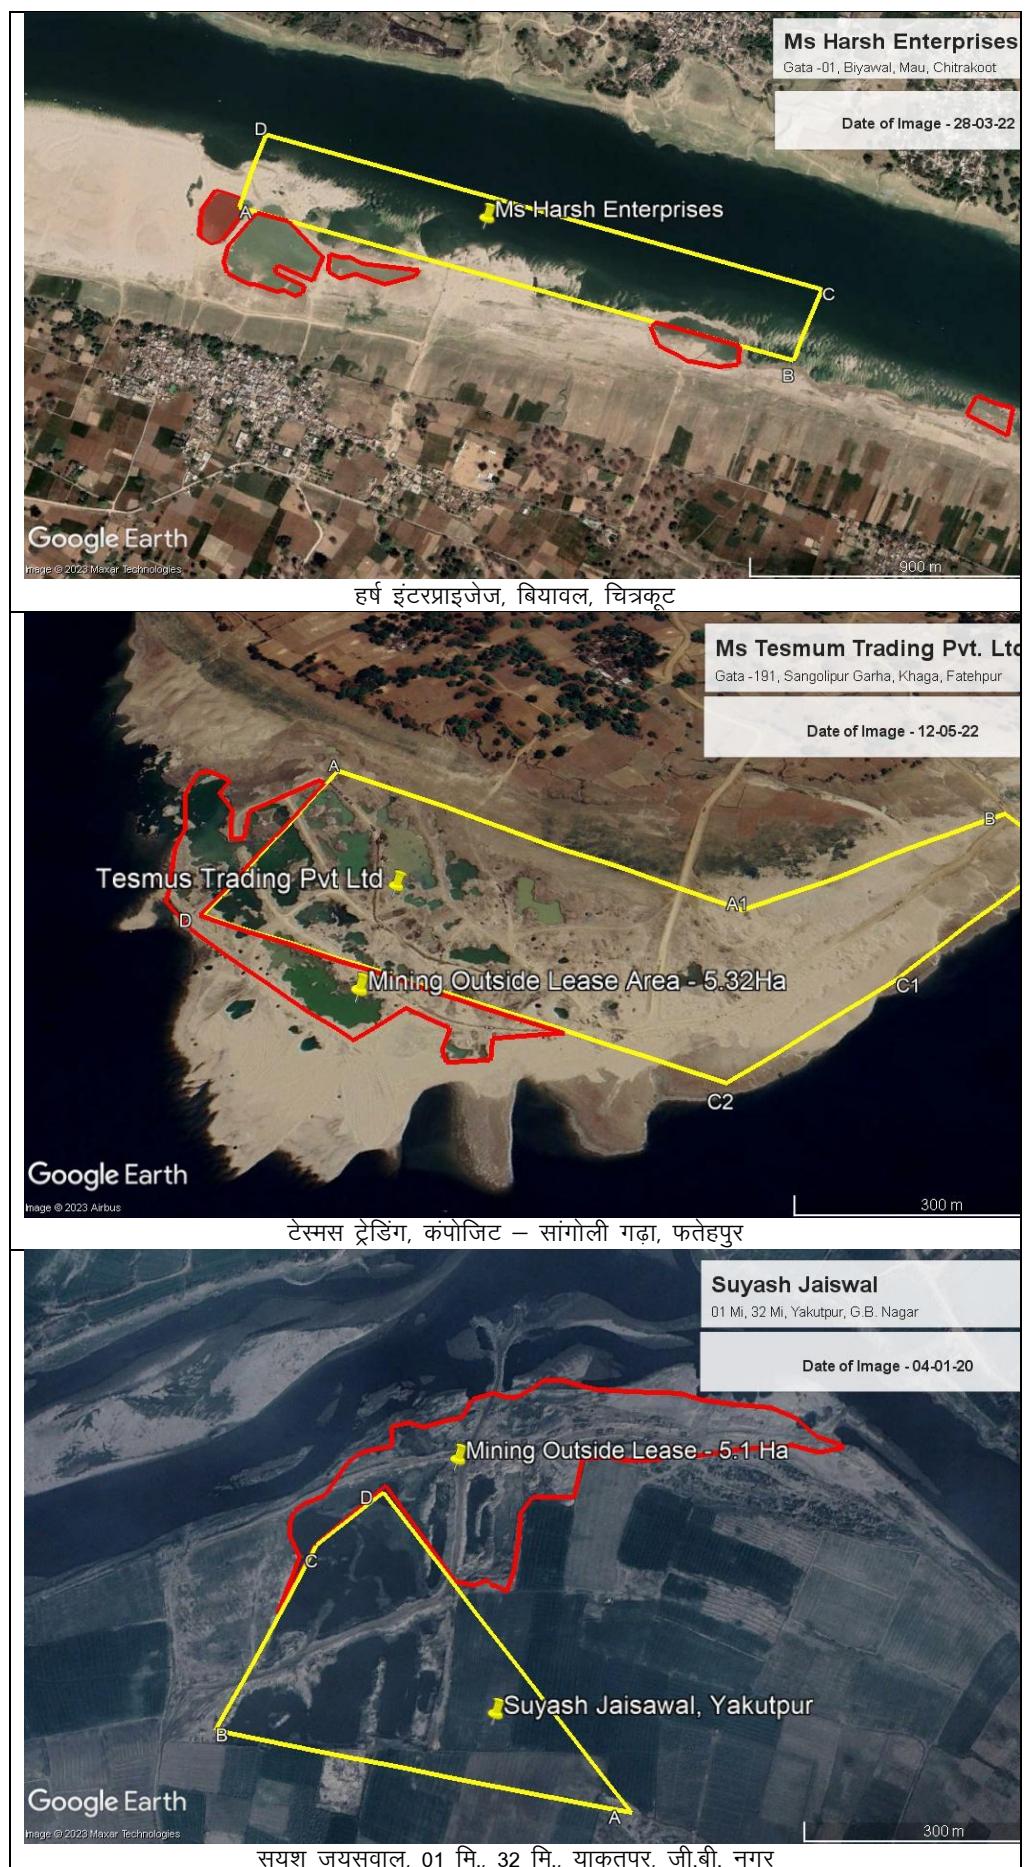
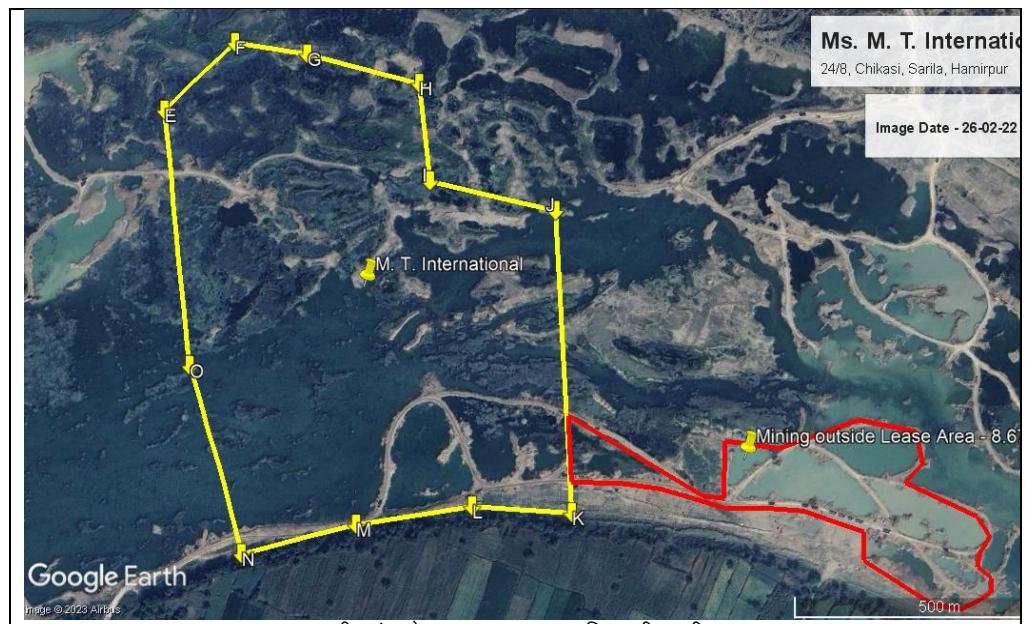
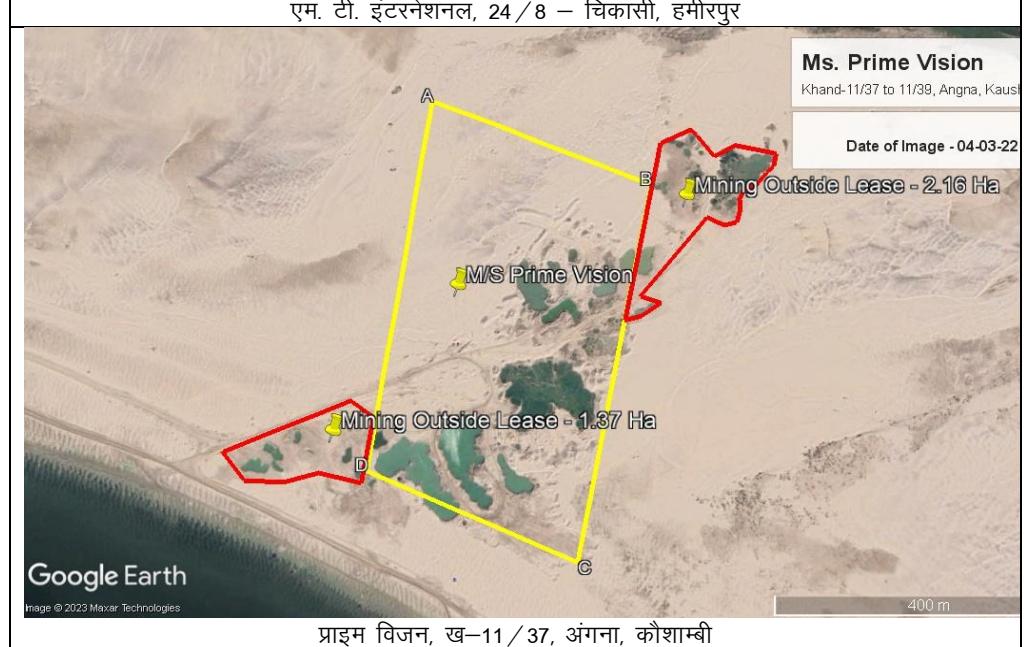
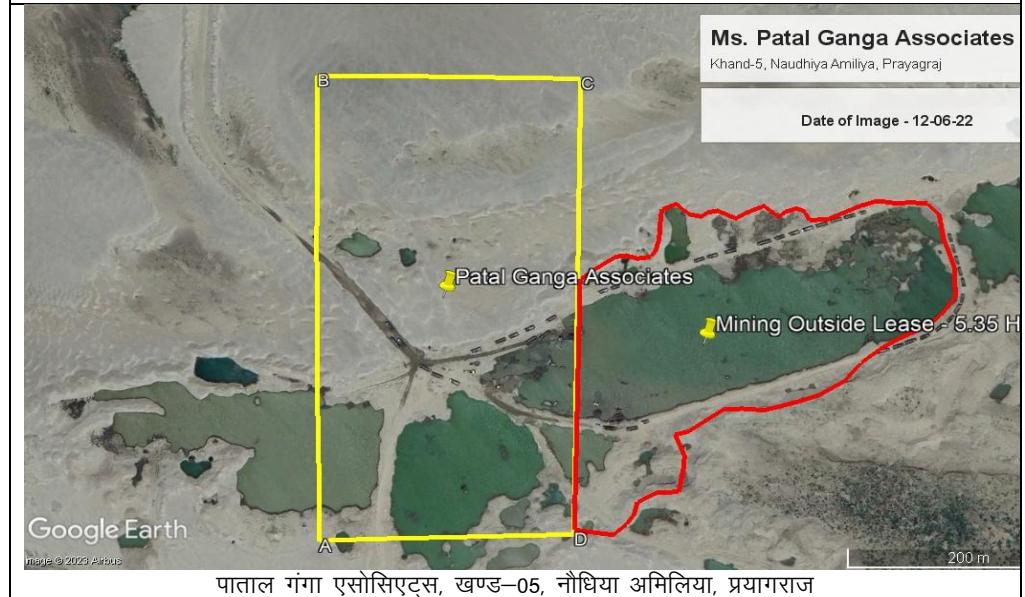
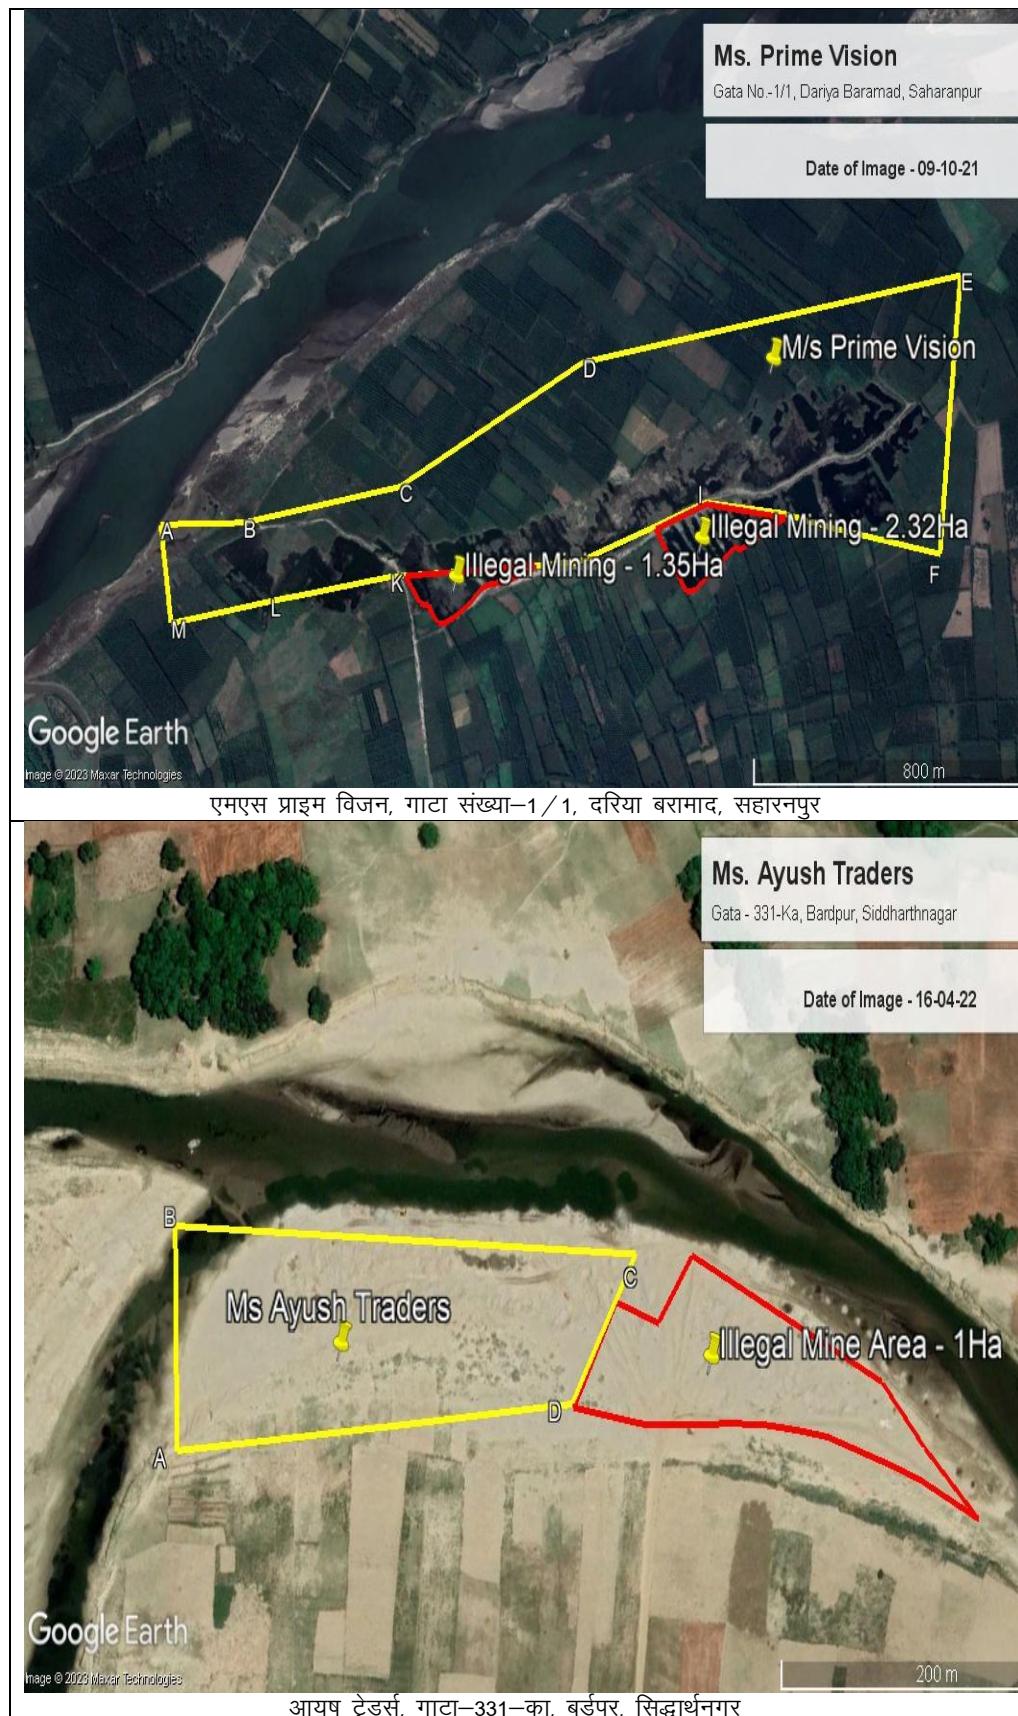
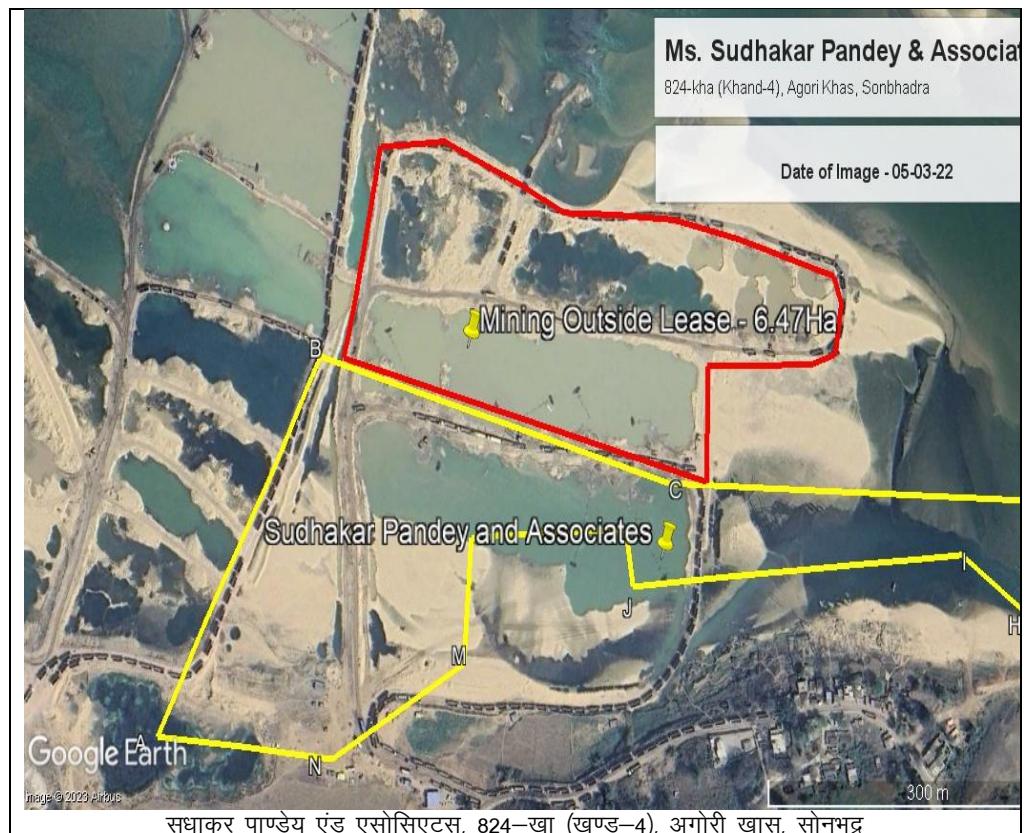
चित्र 4.1— पट्टा क्षेत्र के बाहर खनिजों का उत्खनन (पट्टा क्षेत्र – पीला बहुमुज, अवैध खनन क्षेत्र – लाल बहुमुज)

प0म0 / सीमांकन रिपोर्ट में दिखाए गए 16 जनपदों के 217 खनन पट्टों के भू-निर्देशांकों का अंकन करने के बाद, लेखापरीक्षा ने 11 जिलों में पाया कि 45 पट्टाधारकों को आवंटित पट्टा क्षेत्रों के बाहर खनिजों का उत्खनन किया गया था और कुल क्षेत्रफल जिसमें अवैध खनन किया गया था वह लगभग 268.91 हेक्टेयर (26,89,100 वर्ग मीटर) था। रुढ़िवादी पक्ष के अनुसार, न्यूनतम एक मीटर की गहराई लेते हुए, 26.89 लाख घन मीटर खनिजों का अवैध रूप से उत्खनन किया गया जैसा कि तालिका-4.3 में वर्णित है।

के.एस. माइन्स, 333 / 7 खण्ड-3, बाँदा

विभाग ने अपने उत्तर (जुलाई 2023) में कहा कि पट्टाधारक द्वारा किये जा रहे खनन कार्य की समय—समय पर जिला स्तरीय टास्क फोर्स द्वारा जाँच की जाती है। इसके अलावा, तकनीकी हस्तक्षेप के माध्यम से ड्रोन सर्वेक्षण करके अवैध खनन पर रोक लगाई जाती है। निरीक्षण के दौरान स्वीकृत खनन क्षेत्र से बाहर अवैध खनन पाए जाने पर नियमानुसार कार्यवाही की जाती है। गूगल अर्थ से प्राप्त चित्र एवं क्षेत्र के बाहर खनन गड्ढों की अनुमानित माप के आधार पर कानूनी कार्यवाही संभव नहीं है।

विभाग का उत्तर स्वीकार्य नहीं है क्योंकि सम्बन्धित जिर्खा०० ने इन अवैध खनन क्षेत्रों का पता लगाने और जाँच करने के लिए तकनीकी हस्तक्षेप का उपयोग नहीं किया।

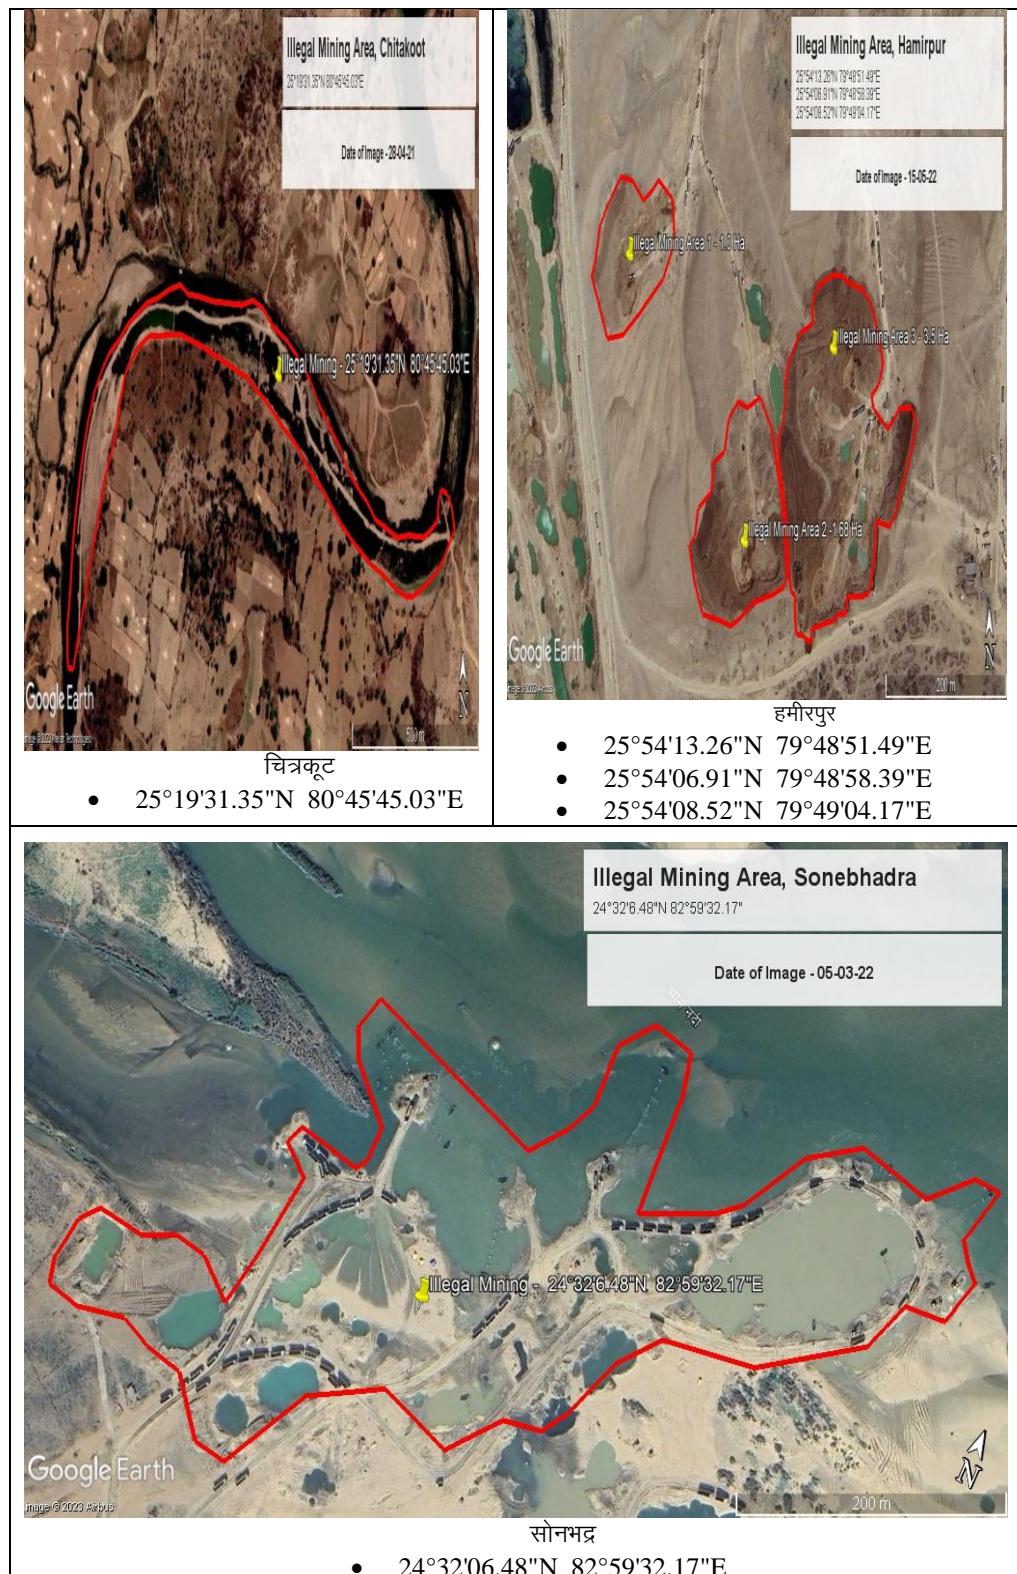
चित्र 4.2— खनन पट्टा दिए बिना उत्थनन (अवैध खनन क्षेत्र—रेड पॉलीगॉन)

प०म०/सीमांकन रिपोर्ट में दिखाए गए 16 जनपदों के 217 खनन पट्टों के भू—निर्देशांकों का अंकन करने के बाद लेखापरीक्षा ने देखा कि तीन जिलों के पाँच मामलों में खनन पट्टा दिए बिना 30.40 हेक्टेयर क्षेत्र में उत्खनन हुआ। उपग्रही इमेजरी ने स्पष्ट रूप से इन क्षेत्रों में वाहनों की आवाजाही, पोकलेन/उत्खनक/सक्षण पम्प की उपस्थिति और खनन गतिविधियों का संकेत देने वाली सतह की बनावट का एक सुसंगत पैटर्न दिखाया। देखे गए मामलों का विवरण तालिका—4.4 में दिया गया है।

समापन गोष्ठी में शासन ने बिना खनन पट्टा दिए उत्थनन के मामले पर आवश्यक कार्यवाही करने का आश्वासन दिया।

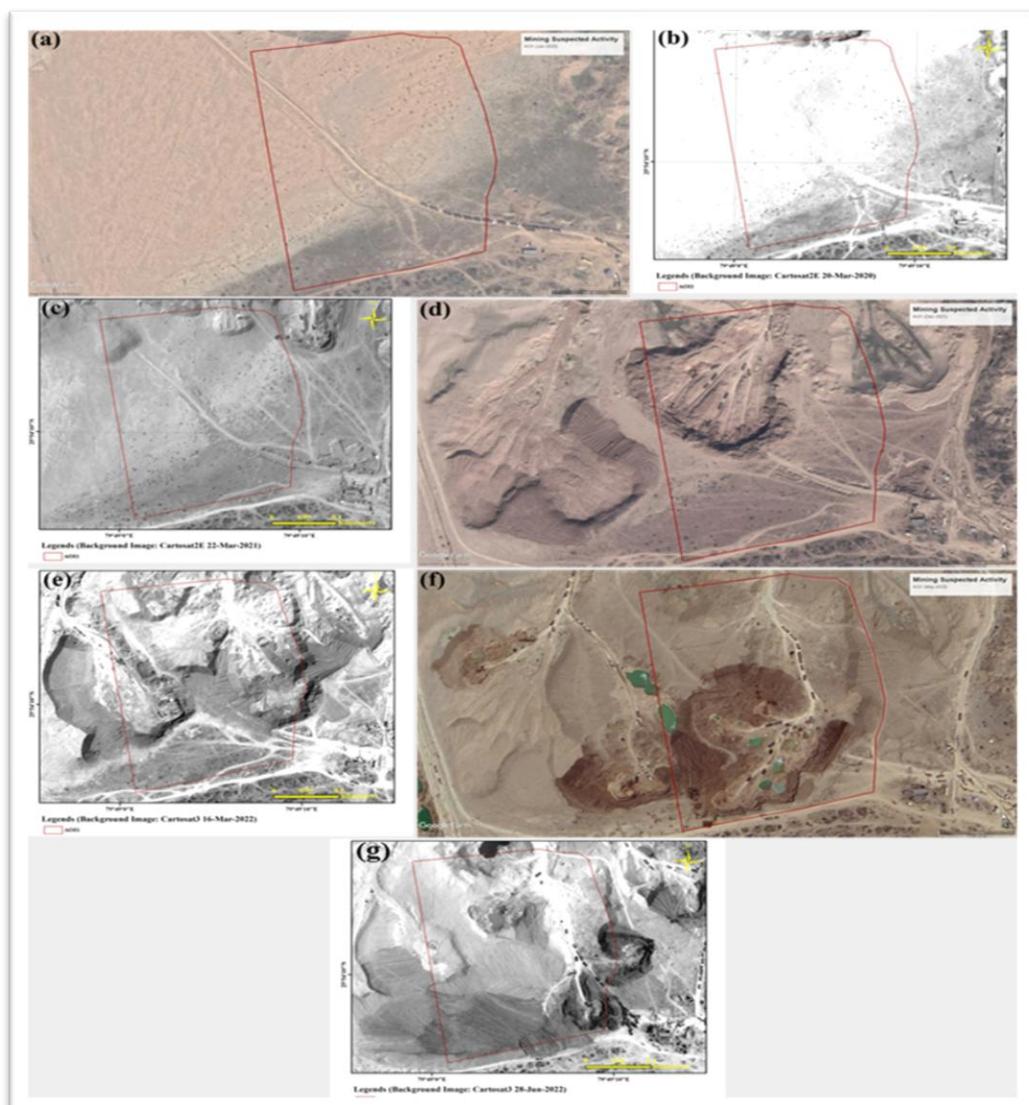
क्षेत्र भ्रमण के लिए चयनित जाँच क्षेत्र-1 (एओआई-1) चित्र-4.3 (लाल बहुमुज, 24.9 एकड़ि) में दिखाया गया है जो मोरम का स्थल है। एओआई-1 का चयन, प्रारम्भ में गूगल अर्थ उपग्रह इमेजरी द्वारा (चित्र 4.3 के अनुसार कार्टोसैट इमेजरी द्वारा भी मैप किया गया) अवैध संदिग्ध खनन गतिविधियों के प्रेक्षण पर और फिर भेड़ी खरका गाँव में स्थलों का क्षेत्र सर्वेक्षण करने पर किया गया था। चित्र 4.3, एओआई-1 में संदिग्ध खनन गतिविधियों को उजागर करने के लिए 2020 से 2022 तक की गूगल अर्थ से प्राप्त चित्र और कार्टोसैट 2ई और कार्टोसैट 3 से प्राप्त चित्रों को दिखाता है।

गूगल अर्थ से लेखापरीक्षा ने देखा कि जनवरी-2020 की इमेजरी में ट्रकों के एक बेड़े को एओआई-1 से गुजरते हुए देखा गया है, उस समय कोई उत्खनन नहीं देखा गया है। दिसम्बर-2021 की इमेजरी में एओआई-1 में पट्टे (मेसर्स ए जे कंस्ट्रक्शन गाटा संख्या 23/14) को जोड़ने वाले रास्ते पर ट्रकों का एक बेड़ा देखा गया है और एओआई के उत्तर-पश्चिम हिस्से का उत्खनन किया गया है (9.29 एकड़)। मई-2022 की तस्वीरों में एओआई-1 के दक्षिण-पश्चिम हिस्से में ट्रकों के एक बेड़े को उत्खनकों के साथ देखा गया है और दक्षिण-पश्चिम हिस्से में बड़े पैमाने पर उत्खनन किया गया है।

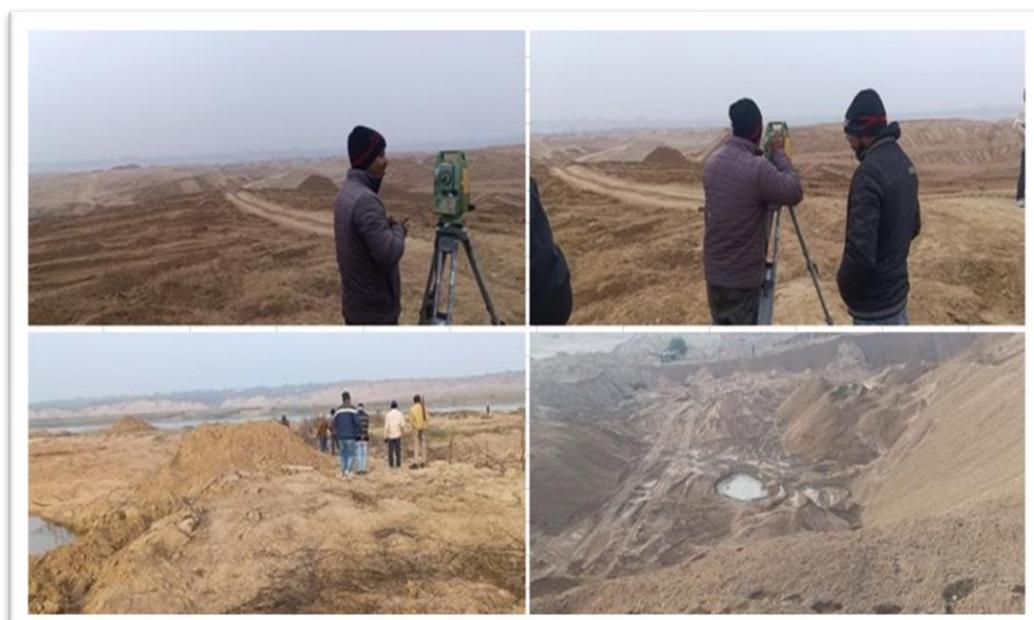
चित्र 4.4: डेटा संग्रह के दौरान खींचे गए फोटोग्राफ

अग्रेतर, क्षेत्र के भ्रमण पर एओआई-1 में सन्दर्भ स्तर से 6-10 मीटर की गहराई के कुल पाँच बड़े गढ़े और 4 छोटे गढ़े पाए गए, जो 15 मई 2022 की गूगल अर्थ इमेजरी से स्पष्ट रूप से दिखाई नहीं दे रहे थे। अबाधित भूमि का सन्दर्भ स्तर लेते हुये एक ऊंचाई समोच्च मानचित्र तैयार किया गया है (चित्र 4.5), जो बड़े गढ़ों के क्षेत्र और गहराई को उचित ठहराता है। एओआई-1 के उत्तर से एक मोरम सड़क प्रवेश करती है जो जुड़े हुये पट्टे (मेसर्स ए.जे. कंस्ट्रक्शन, गाटा संख्या 23/14) से आती है।

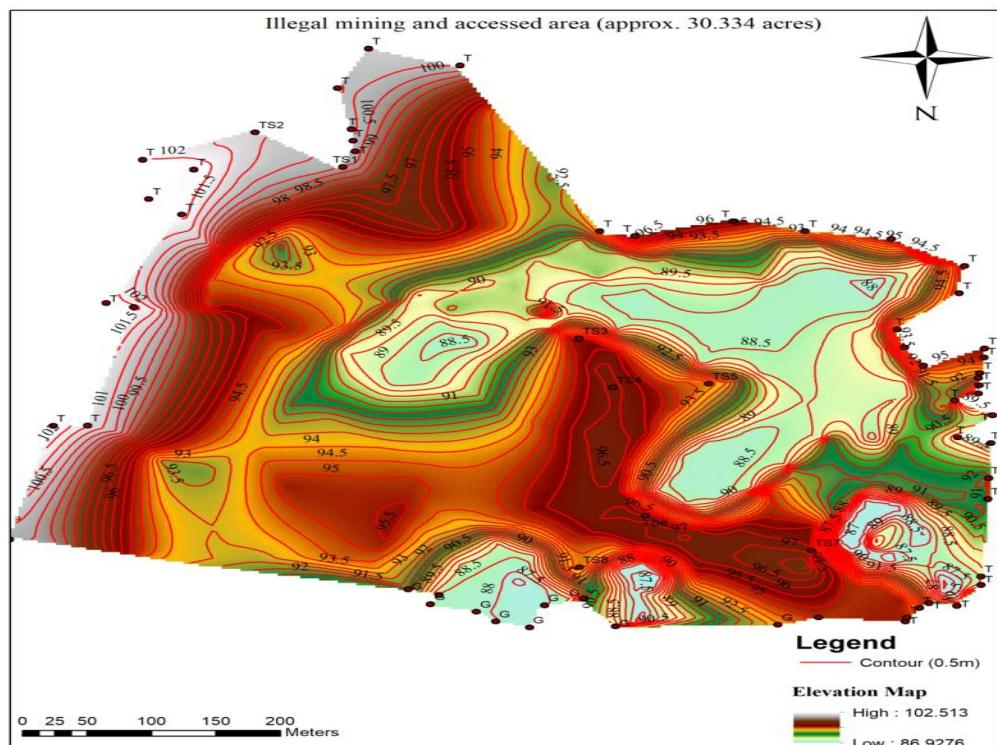
चित्र 4.5: एओआई-1 का समोच्च मानचित्र

डेटा संग्रह के आधार पर, लगभग 1,22,759 वर्ग मीटर (30.334 एकड़) के समतुल्य क्षेत्र में खनन किया गया जिसमें लगभग 3,72,963 घन मीटर मोरम की मात्रा शामिल थी। परिणामस्वरूप, सरकार को ₹ 34.21 करोड़ (रायल्टी ₹ 5.59 करोड़, खनिज मूल्य ₹ 27.97 करोड़ और शास्ति लगभग ₹ 65 लाख) के राजस्व से वंचित होना पड़ा। सम्बन्धित जिंखा०अ०० इस क्षेत्र में अवैध खनन गतिविधि चिह्नित करने में विफल रहे।

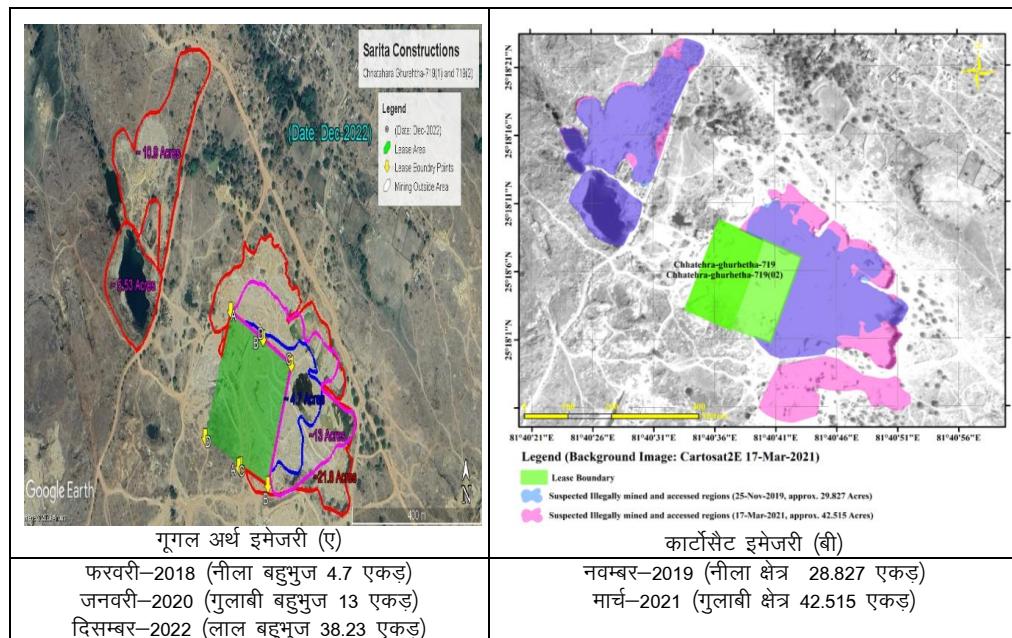
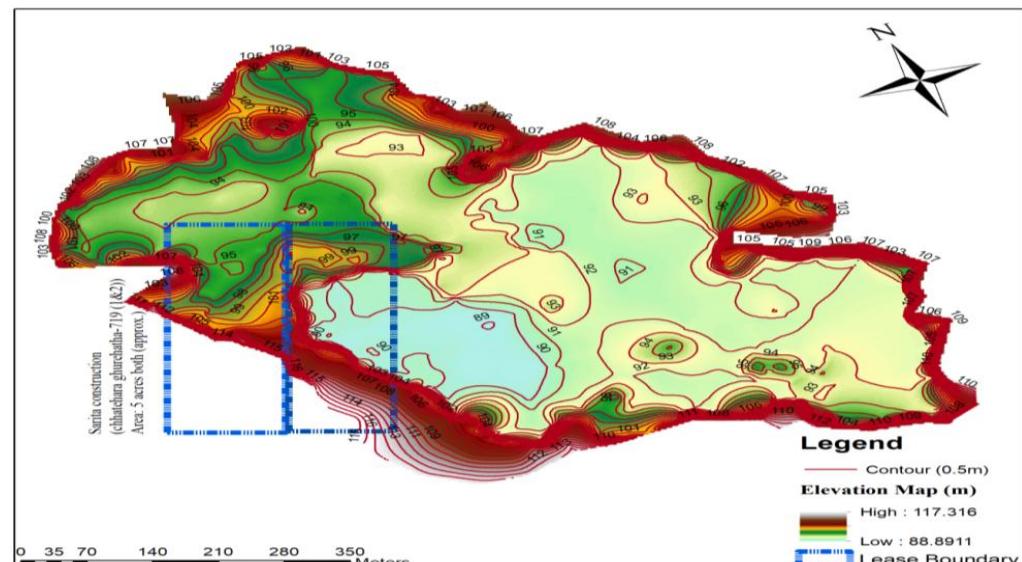
दूसरा क्षेत्र, एओआई-2 को आयतन गणना के लिए चुना गया था, चित्र 4.6(ए) (लाल बहुभुज) में दिखाया गया है। यह ग्राम छतहरा घुरेहठा, गाटा संख्या 719 – खण्ड 1 और खण्ड 2, क्षेत्रफल: 5 एकड़ प्रत्येक (जीपीएस निर्देशांक के अनुसार 5.99 और 4.84 एकड़) में सरिता कंस्ट्रक्शन का पत्थर का पट्टा है। चित्र 4.6(ए) में, लाल, गुलाबी, नीला और हरा बहुभुज क्रमशः वर्ष 2018, 2020 और 2022 में उत्खनन दिखाते हैं और आवंटित स्थल के साथ सीमा को दर्शाते हैं। चित्र 4.6(बी) भी 2019 और 2021 की कार्टॉसैट इमेजरी का उपयोग करके मैप की गई संदिग्ध अवैध खनन गतिविधियों को दिखाता है।

उपरोक्त जँच के आधार पर, कुल लगभग 1,17,545 वर्ग मीटर (29.046 एकड़) के समतुल्य क्षेत्र का खनन किया गया था, जिसमें लगभग 18,18,890 घन मीटर मात्रा शामिल थी। परिणामस्वरूप, सरकार को ₹ 120.66 करोड़ (रायल्टी ₹ 20.01 करोड़, खनिज की कीमत ₹ 100.05 करोड़ और शास्ति ₹ 60 लाख) के राजस्व से वंचित होना पड़ा। सम्बन्धित जिंखा 030 इस क्षेत्र में अवैध खनन गतिविधि की पहचान करने में विफल रहे।

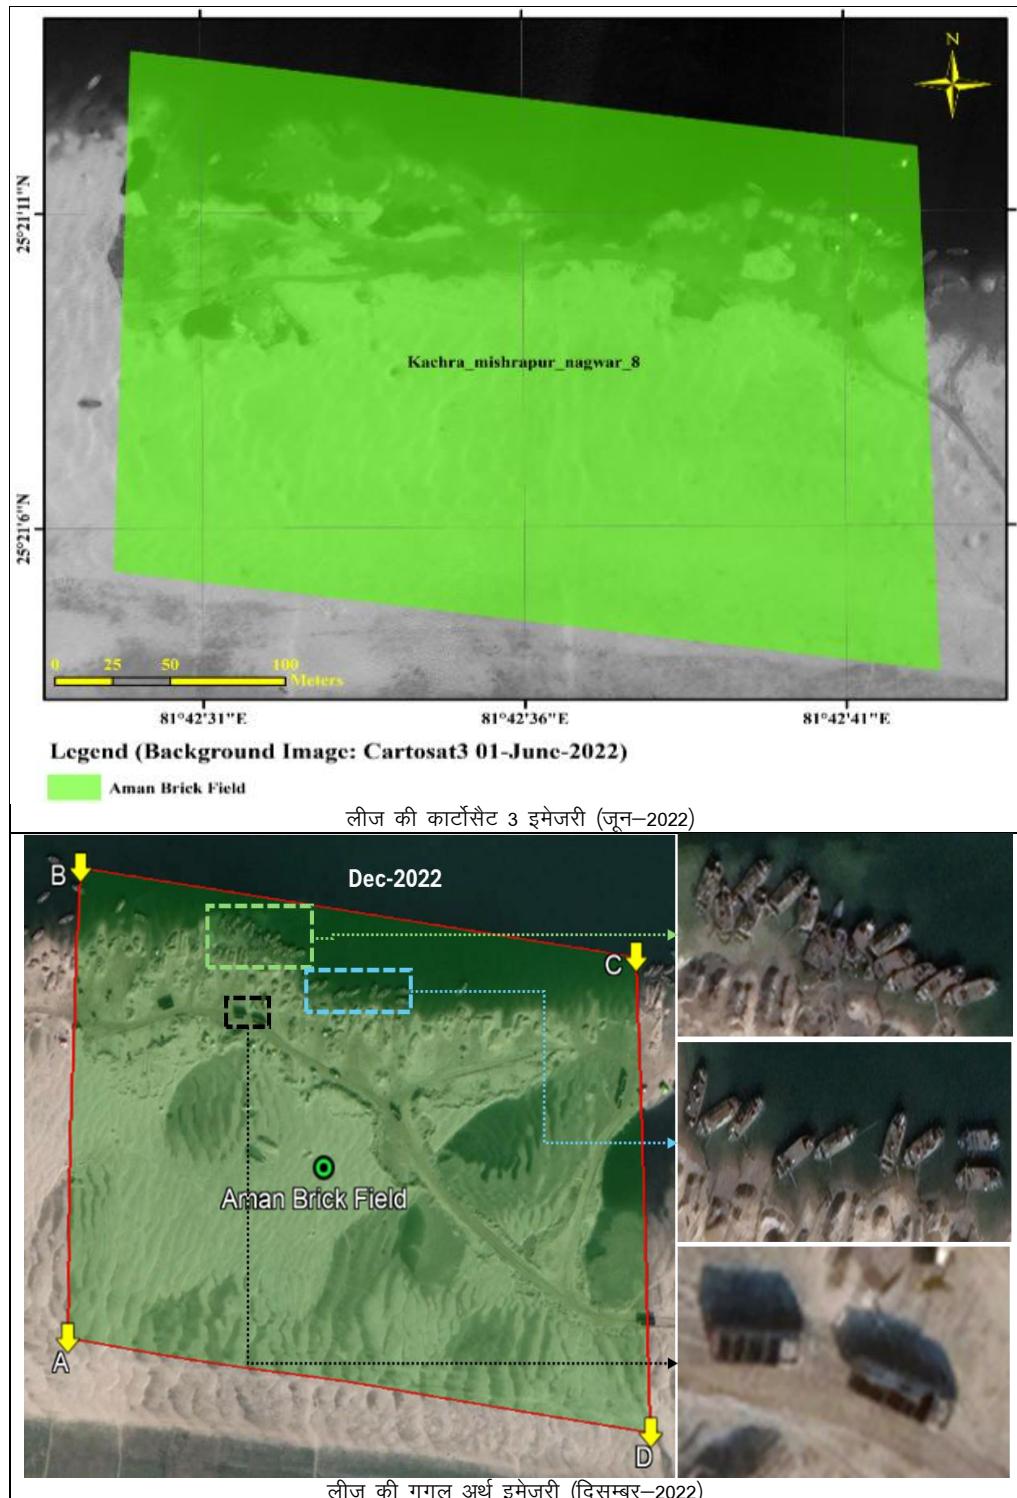
चित्र 4.8: चयनित एओआई-3 (हरे बहुभुज में), (अक्षांश:25.322359°, देशांतर:81.709870°) अमन ब्रिक फिल्ड (कचरा, मिश्रपुर, नगरवार खण्ड-08)

चित्र 4.8 (हरा बहुभुज) में दिखाया गया चयनित एओआई-3, मेसर्स अमन ब्रिक फाइल्ड का बालू पट्टा है। तस्वीरों से यह देखा जा सकता है कि एओआई-3 के आसपास कई नावों की पहचान की गई थी।

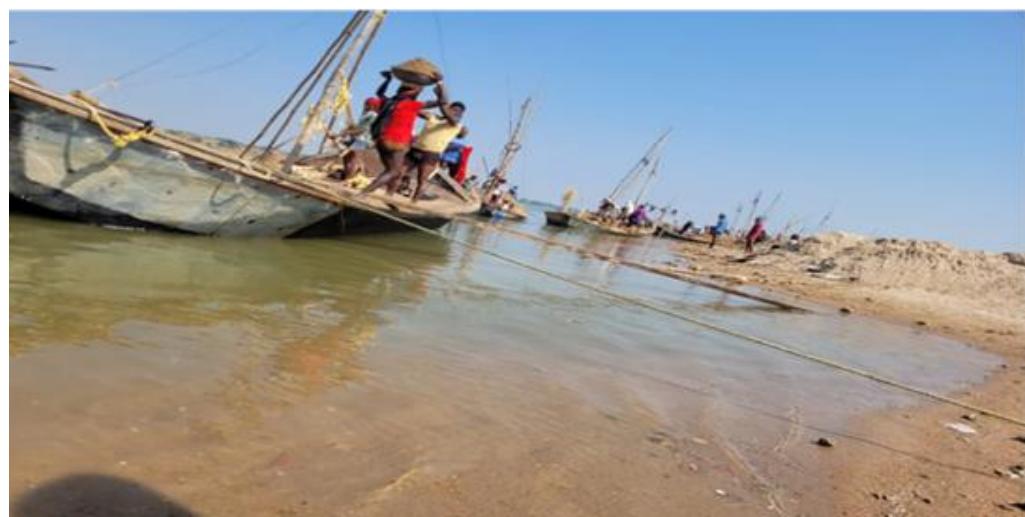
चित्र 4.9: प्रयागराज के क्षेत्र भ्रमण के दौरान ली गई तस्वीरें

फरवरी 2023 में क्षेत्र भ्रमण के दौरान, लेखापरीक्षा ने देखा कि पट्टा स्थल का उपयोग खनन उद्देश्य के लिए कुशलतापूर्वक नहीं किया गया था, इसके बजाय इसका उपयोग बालू डम्प करने के लिए किया जा रहा था। बालू को अन्य स्थानों से नावों द्वारा लाया जा रहा था और पट्टा स्थल का उपयोग डंपिंग उद्देश्य के लिए किया जा रहा था (चित्र 4.9)।

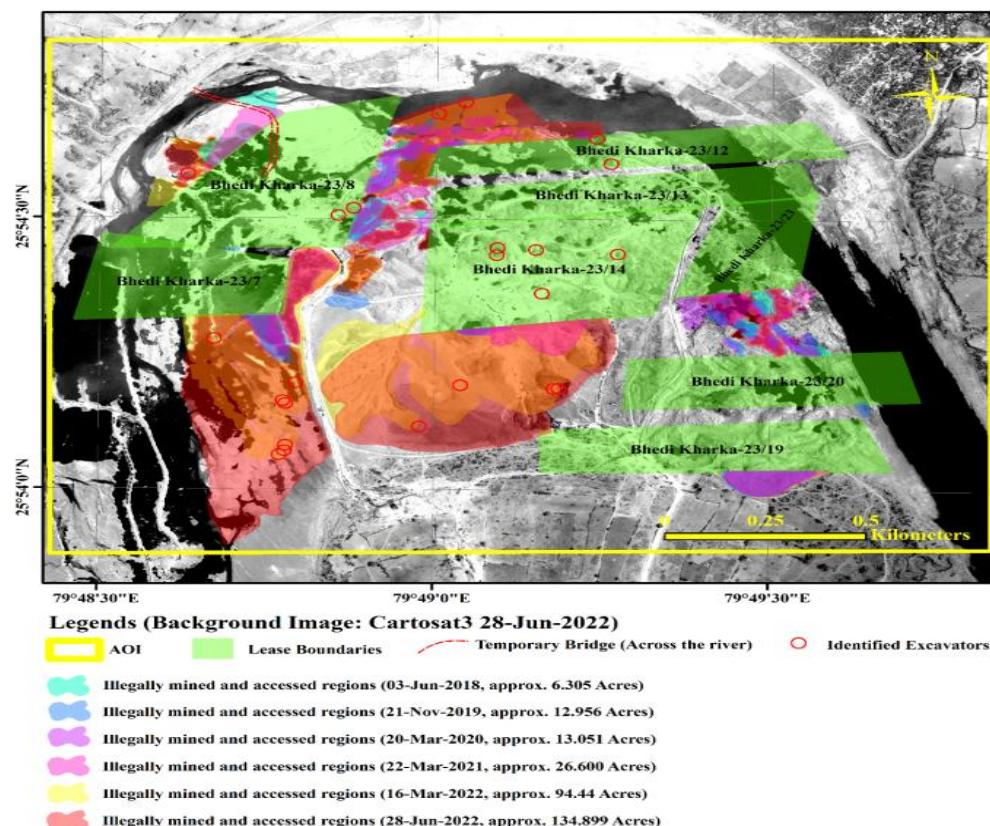
चित्र 4.10: कार्टोसैट इमेजरी से अवैध रूप से खनन और पहुँच वाले क्षेत्रों के मानविक्र (जून 2018 हरा 6.305 एकड़, नवम्बर 2019 नीला 12.956 एकड़, मार्च 2020 बैंगनी 13.051 एकड़, मार्च 2021 गुलाबी 26.60 एकड़, मार्च 2022 पीला 94.44 एकड़, जून 2022 लाल 134.899 एकड़)

इस गांव में, इमेजरी में आठ पट्टे हैं जिनके चारों ओर अवैध रूप से खनन, अभिगमन और संदिग्ध क्षेत्रों को कार्टोसैट इमेजरी का उपयोग करके मैप किया गया है।

लेखापरीक्षा ने चित्र 4.10 में कार्टोसैट इमेजरी से देखा कि जून 2018 में अवैध खनन क्षेत्र 6.305 एकड़ था जो मार्च 2019 में बढ़कर 12.956 एकड़, मार्च 2020 में 13.051 एकड़, मार्च 2021 में 26.60 एकड़, मार्च 2022 में 94.44 एकड़ और जून 2022 में 134.899 एकड़ हो गया।

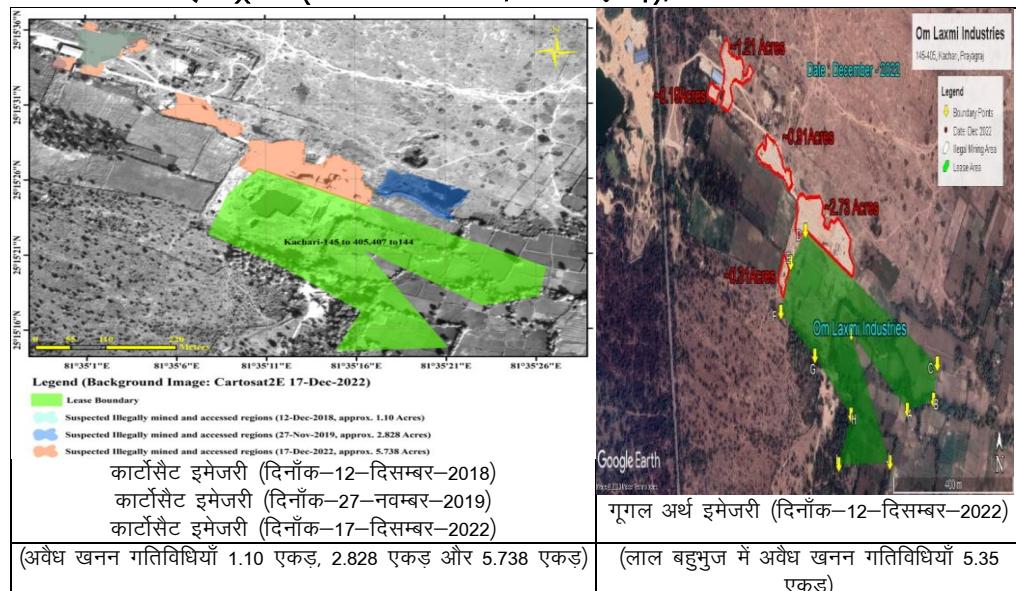
चित्र 4.11: ग्राम कचारी, प्रयागराज में अवैध खनन गतिविधि

कार्टोसैट इमेजरी और गूगल अर्थ इमेजरी के उपरोक्त चित्रों से यह देखा जा सकता है कि खनन, आबंटित पट्टा क्षेत्र के बाहर किया जा रहा था। दिसम्बर 2018 से दिसम्बर 2022 तक संदिग्ध अवैध खनन लगातार लगभग 1.10 एकड़ से बढ़कर लगभग 5.738 एकड़ हो गया।

इसे ऐसे भी समझा जा सकता है कि 12 दिसम्बर 2022 की गूगल अर्थ इमेजरी और 17 दिसम्बर 2022 की कार्टोसैट इमेजरी बहुत समान संदिग्ध अवैध खनन क्षेत्रों को दिखाती है, इस प्रकार परिणामों को तुलनीय कहा जा सकता है।

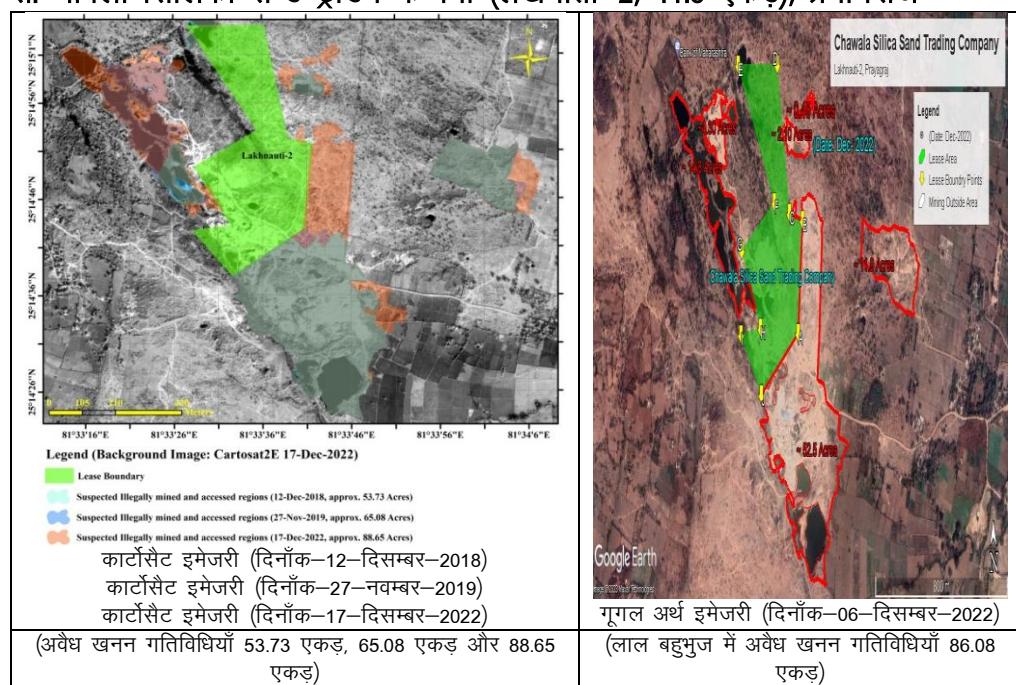
चित्र 4.12: ग्राम लखनौती, प्रयागराज में अवैध खनन गतिविधि।

कार्टोसैट इमेजरी और गूगल अर्थ इमेजरी की उपरोक्त तस्वीरों से यह देखा जा सकता है कि दिसम्बर 2018 से दिसम्बर 2022 तक संदिग्ध अवैध खनन लगभग 53.73 एकड़ से लगातार बढ़कर लगभग 88.65 एकड़ हो गया है।

यहाँ यह भी समझा जा सकता है कि 6 दिसम्बर 2022 की गूगल अर्थ इमेजरी और 17 दिसम्बर 2022 की कार्टोसैट इमेजरी संदिग्ध अवैध खनन क्षेत्रों को बहुत समान दिखाती है, इस प्रकार परिणामों को तुलनीय कहा जा सकता है।

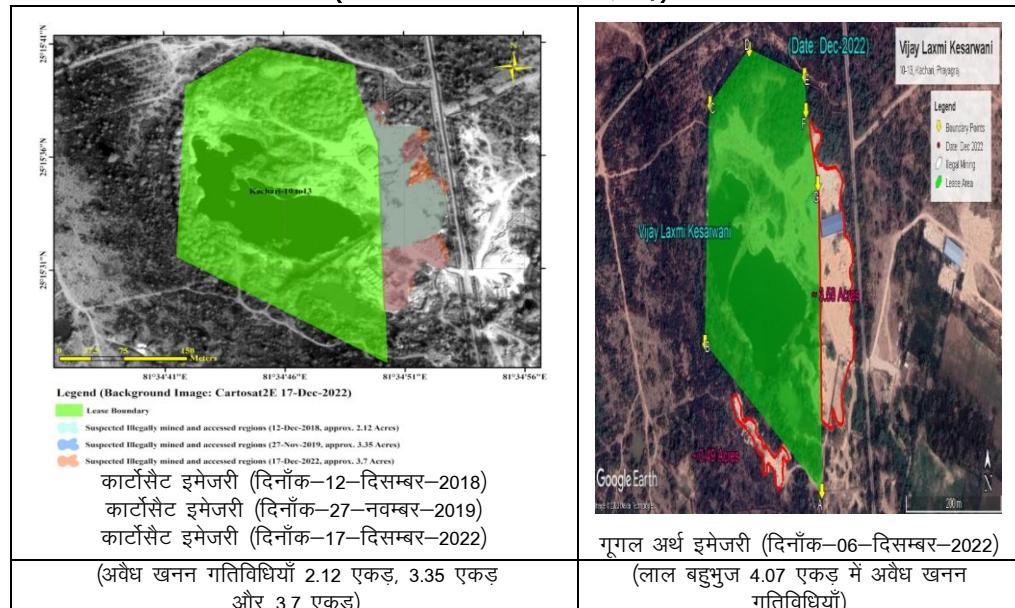
चित्र 4.13: ग्राम कचारी, प्रयागराज में अवैध खनन गतिविधि

कार्टोसैट इमेजरी और गूगल अर्थ इमेजरी की उपरोक्त तस्वीरों से यह देखा जा सकता है कि दिसम्बर 2018 से दिसम्बर 2022 तक संदिग्ध अवैध खनन लगातार लगभग 2.12 एकड़ से लगभग 4.07 एकड़ तक बढ़ गया।

यहाँ यह भी समझा जा सकता है कि 06 दिसम्बर 2022 की गूगल अर्थ इमेजरी और 17 दिसम्बर 2022 की कार्टोसैट इमेजरी समान संदिग्ध अवैध खनन क्षेत्रों को दिखाती है, इस प्रकार परिणामों को तुलनीय कहा जा सकता है।

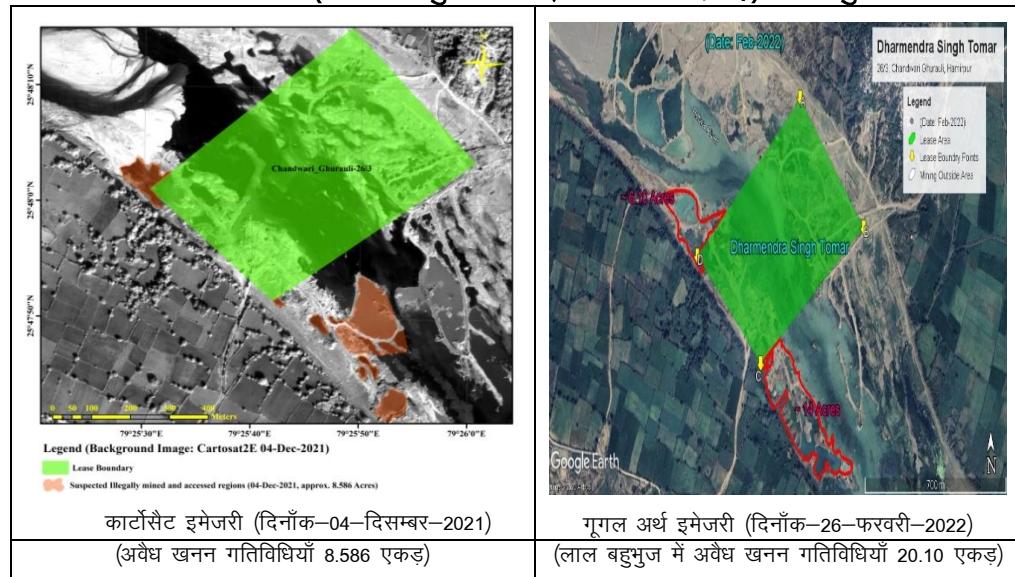
चित्र 4.14: ग्राम चंदवारी घुरौली, हमीरपुर में अवैध खनन गतिविधि

कार्टोसैट इमेजरी और गूगल अर्थ इमेजरी के उपरोक्त चित्रों से यह देखा जा सकता है कि उत्खनन आवंटित पट्टा क्षेत्र के बाहर किया जा रहा है। दिसम्बर 2020 से फरवरी 2022 तक संदिग्ध अवैध खनन लगभग 8.586 एकड़ से बढ़कर लगभग 20.10 एकड़ हो गया है।

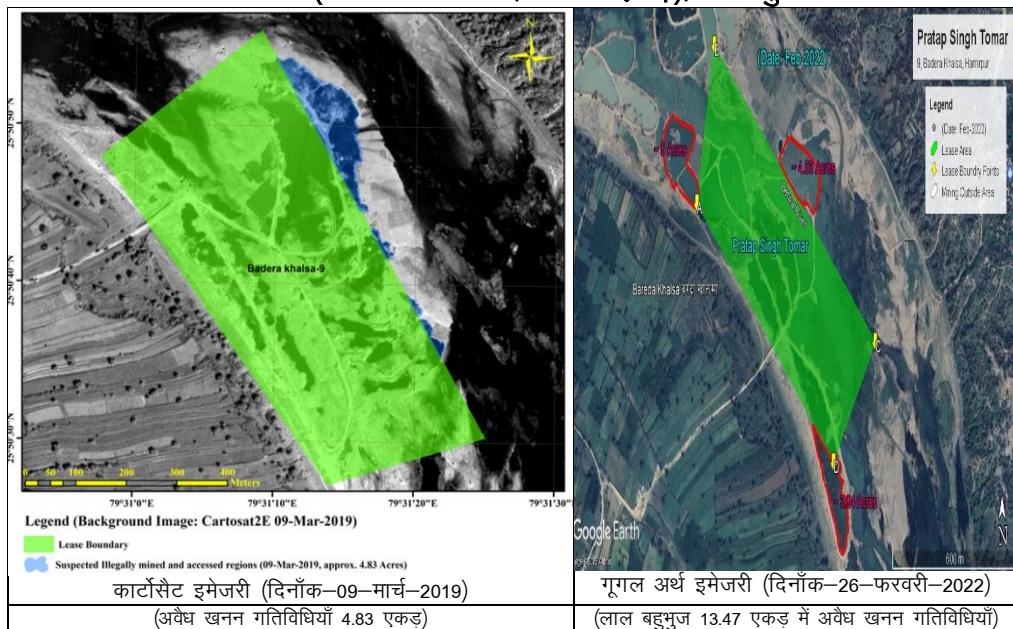
चित्र 4.15: ग्राम बड़ेरा खालसा, हमीरपुर में अवैध खनन गतिविधि

कार्टोसैट इमेजरी और गूगल अर्थ इमेजरी के उपरोक्त चित्रों से यह देखा जा सकता है कि उत्खनन आवंटित पट्टा क्षेत्र के बाहर किया जा रहा है। मार्च 2019 से फरवरी 2022 तक संदिग्ध अवैध खनन लगभग 4.83 एकड़ से बढ़कर लगभग 13.47 एकड़ हो गया है। सम्बन्धित जिओखाऊओ इस अनियमितता को नियन्त्रित करने में विफल रहे हैं।

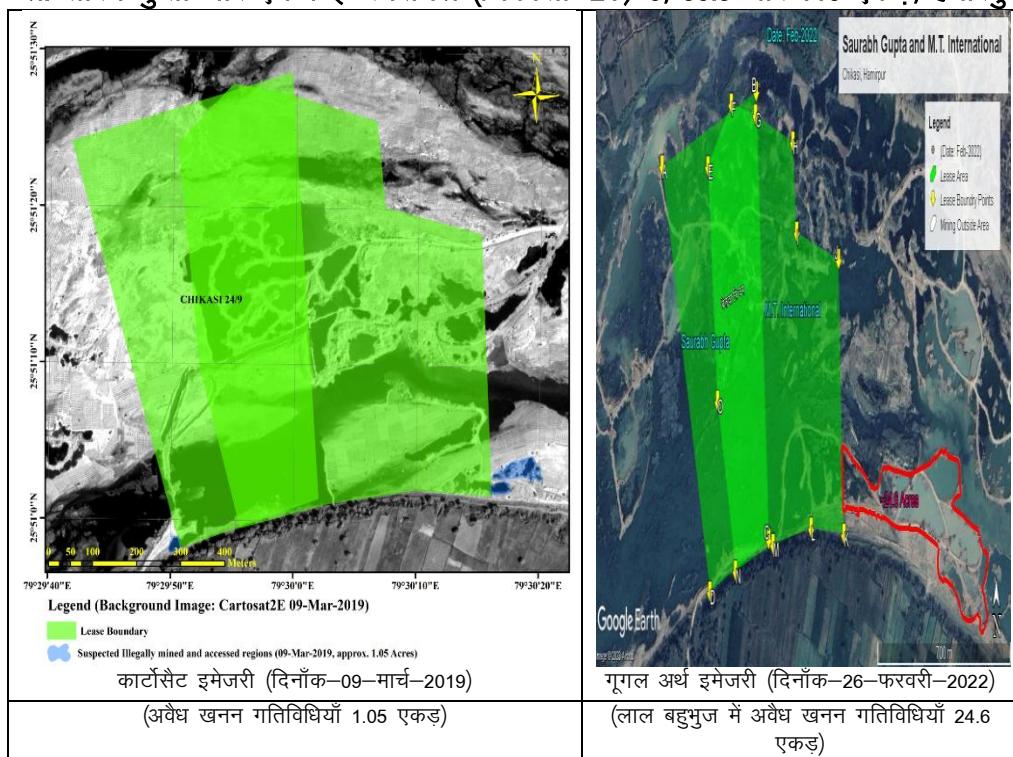
चित्र 4.16: ग्राम चिकासी, हमीरपुर में अवैध खनन गतिविधि।

कार्टोसैट इमेजरी और गूगल अर्थ इमेजरी के उपरोक्त चित्रों से यह देखा जा सकता है कि उत्खनन आवंटित पट्टा क्षेत्र के बाहर किया जा रहा है। मार्च 2019 से फरवरी 2022 तक संदिग्ध अवैध खनन लगभग 1.05 एकड़ से बढ़कर लगभग 24.6 एकड़ हो गया है।

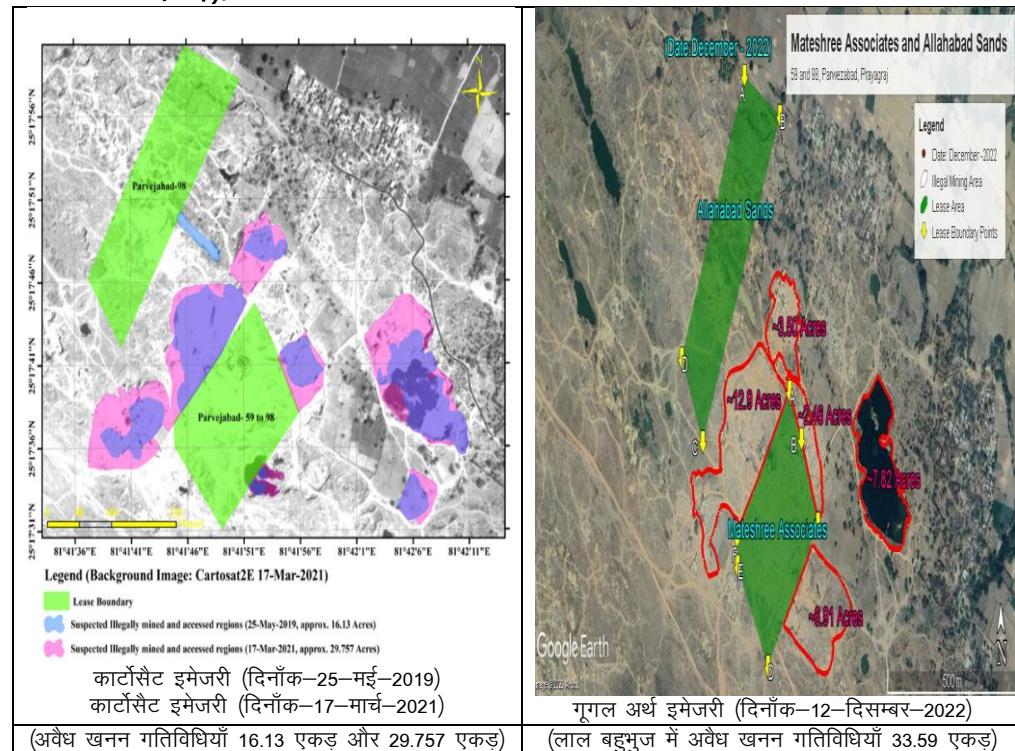
चित्र 4.17: ग्राम परवेज़ाबाद, प्रयागराज में अवैध खनन गतिविधि।

कार्टोसैट इमेजरी और गूगल अर्थ इमेजरी के उपरोक्त चित्रों से यह देखा जा सकता है कि उत्खनन आवंटित पट्टा क्षेत्र के बाहर किया जा रहा है। मार्च 2019 से दिसम्बर 2022 तक संदिग्ध अवैध खनन लगातार लगभग 16.13 एकड़ से बढ़कर लगभग 32.14 एकड़ हो गया है।
