अध्याय-IV

अवैध खनन

4.3 गूगल अर्थ से देखी गई अवैध खनन और अन्य अनियमितताएँ

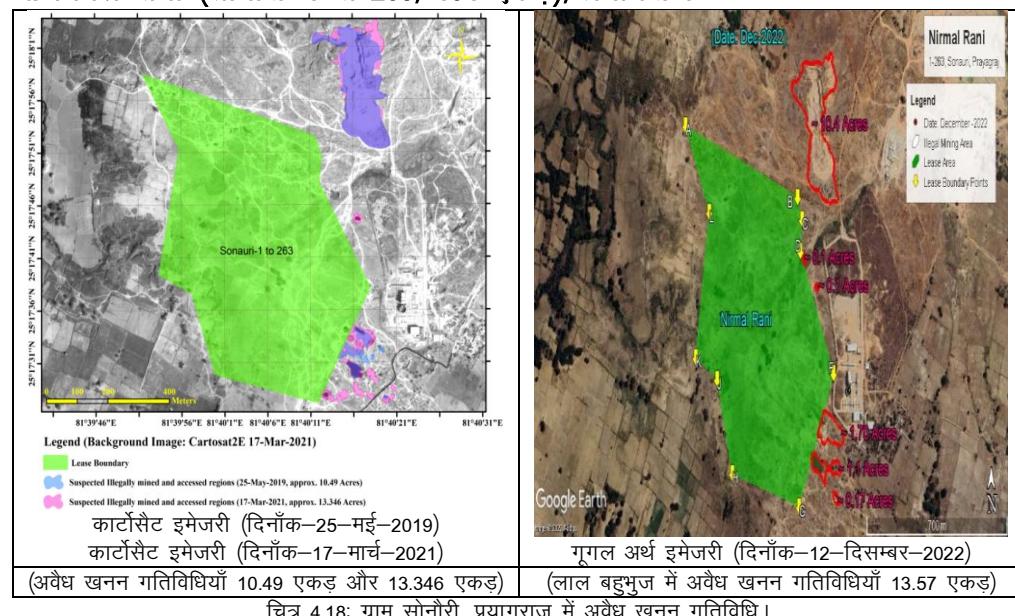
चित्र 4.18: ग्राम सोनौरी, प्रयागराज में अवैध खनन गतिविधि।

कार्टोसैट इमेजरी और गूगल अर्थ इमेजरी के उपरोक्त चित्रों से यह देखा जा सकता है कि उत्खनन आवंटित पट्टा क्षेत्र के बाहर किया जा रहा है। मई 2019 से दिसम्बर 2022 तक संदिग्ध अवैध खनन लगातार लगभग 10.49 एकड़ से बढ़कर लगभग 13.62 एकड़ हो गया है।

7. सरकार संदिग्ध अवैध खनन गतिविधियों की शीघ्र पहचान करने के लिए रिमोट सेंसिंग और उन्नत सर्वेक्षण उपकरणों की सहायता से मानचित्रण और निगरानी प्रक्रिया को मजबूत कर सकती है जिससे प्राकृतिक संसाधनों को बचाया जा सकता है।
8. सरकार खनिजों के अवैध उत्खनन के कारण होने वाली राजस्व हानि के लिये सम्बन्धित अधिकारियों की जिम्मेदारी तय कर सकती है।

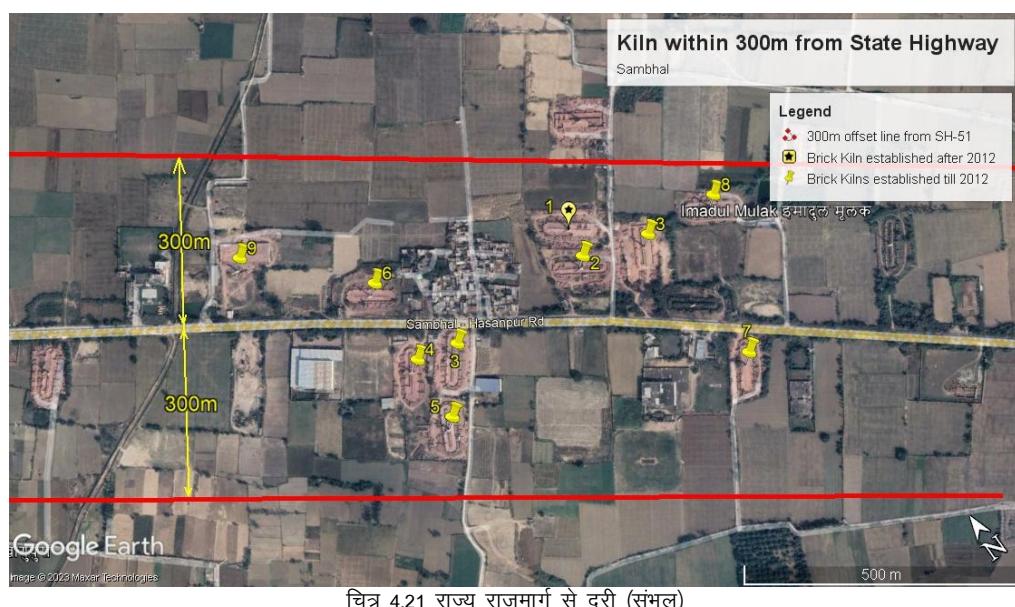
लेखापरीक्षा ने देखा कि सात जिलों में 35 ईंट भट्टे राष्ट्रीय/राज्य राजमार्ग से 300 मीटर के मानदण्ड का उल्लंघन करते हुए स्थापित किए गए थे जैसा कि तालिका-4.12 में वर्णित है।

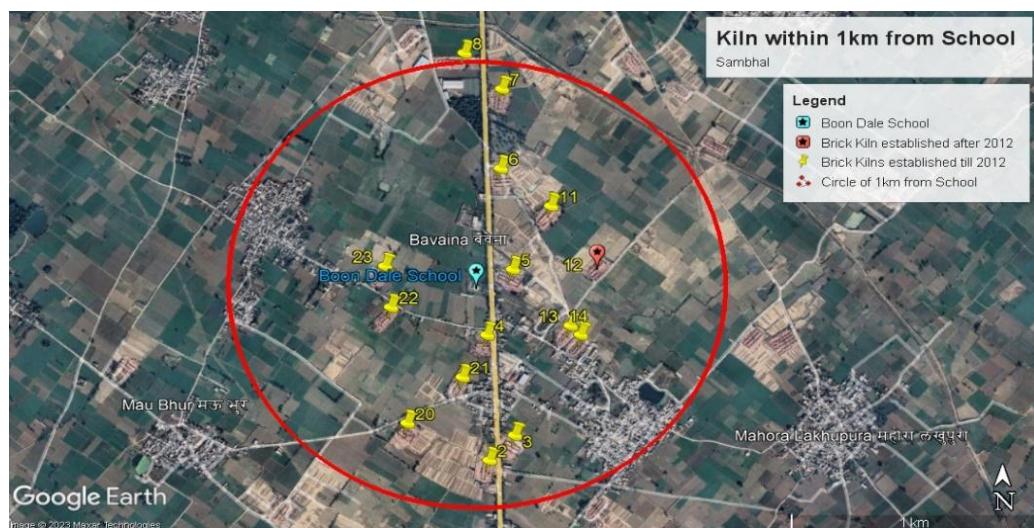
लेखापरीक्षा ने देखा कि सात जिलों में 162 ईंट भट्टे, स्कूलों / कालेजों से 1 किमी की दूरी के मानदण्डों का उल्लंघन करते हुए स्थापित किए गए थे जैसा कि तालिका-4.13 में वर्णित है।

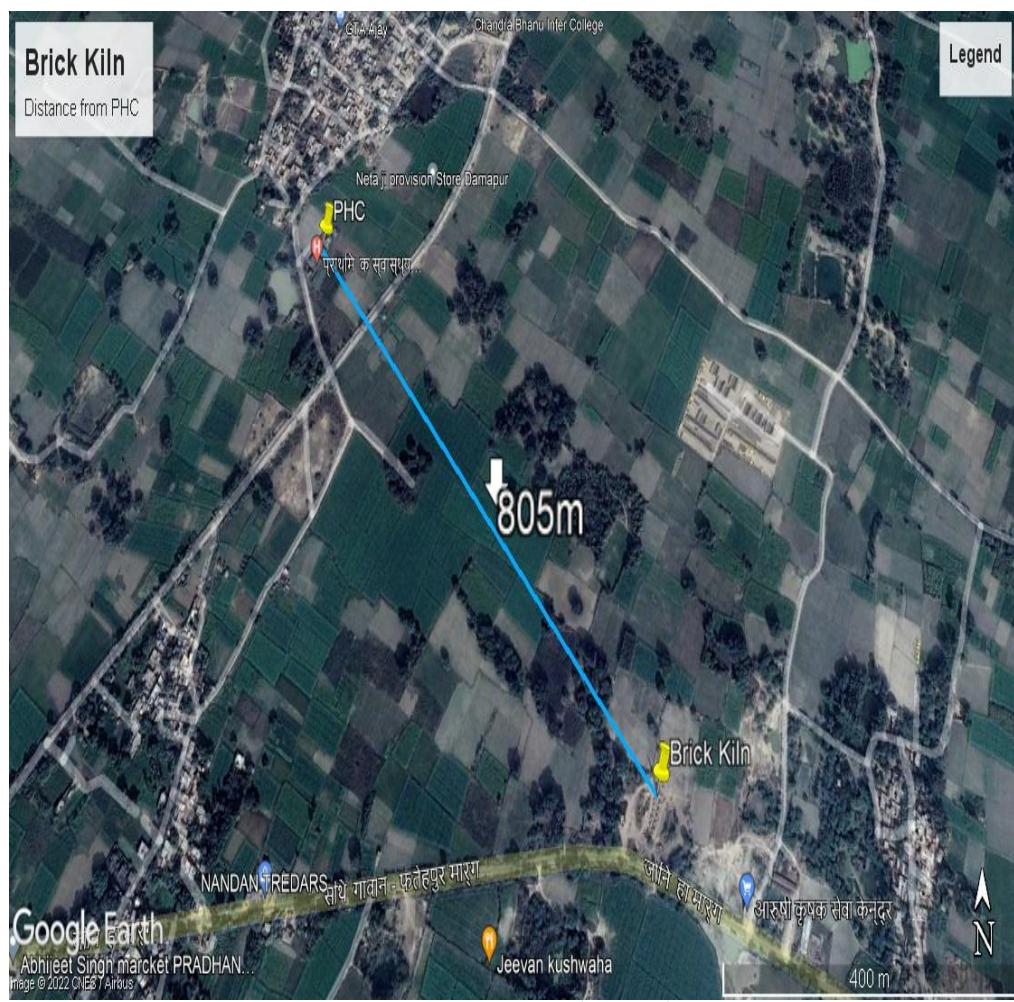
चित्र 4.23 पीएचसी से दूरी (फतेहपुर)

लेखापरीक्षा ने देखा कि पाँच जिलों में नौ ईंट भट्टे, अस्पतालों के पास (1 किमी के अंदर) स्थापित किये गये, जैसा कि तालिका-4.14 में वर्णित है।

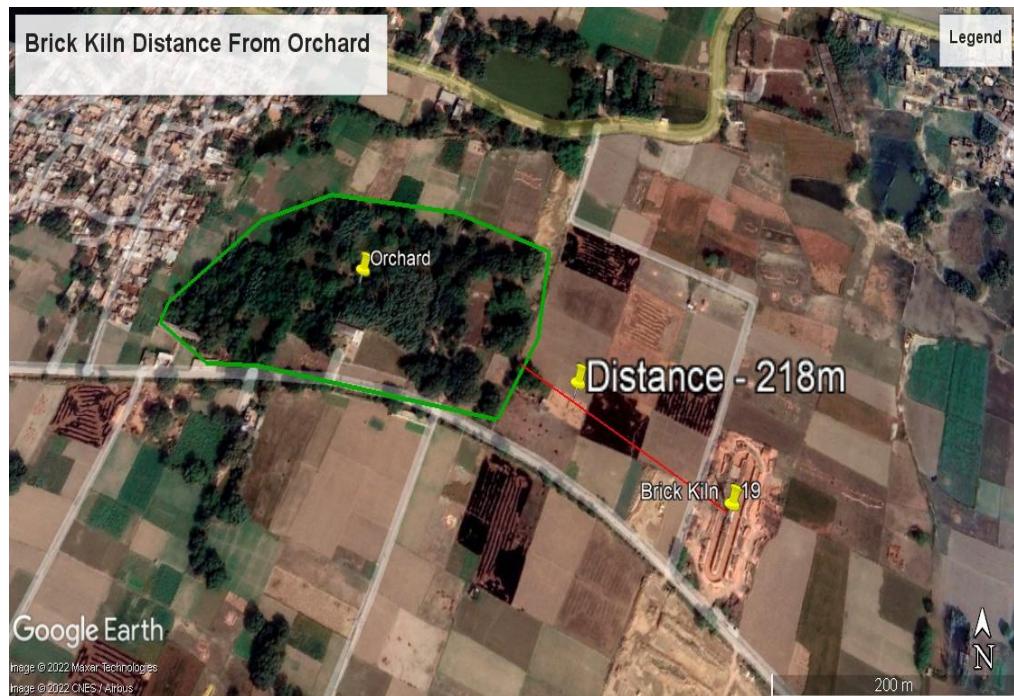
चित्र 4.24 बाग से दूरी (कौशाम्बी)

लेखापरीक्षा ने देखा कि कौशाम्बी जिले में एक ईंट भट्ठा बाग से 800 मीटर की दूरी के मानक का उल्लंघन करते हुए स्थापित किया गया था।

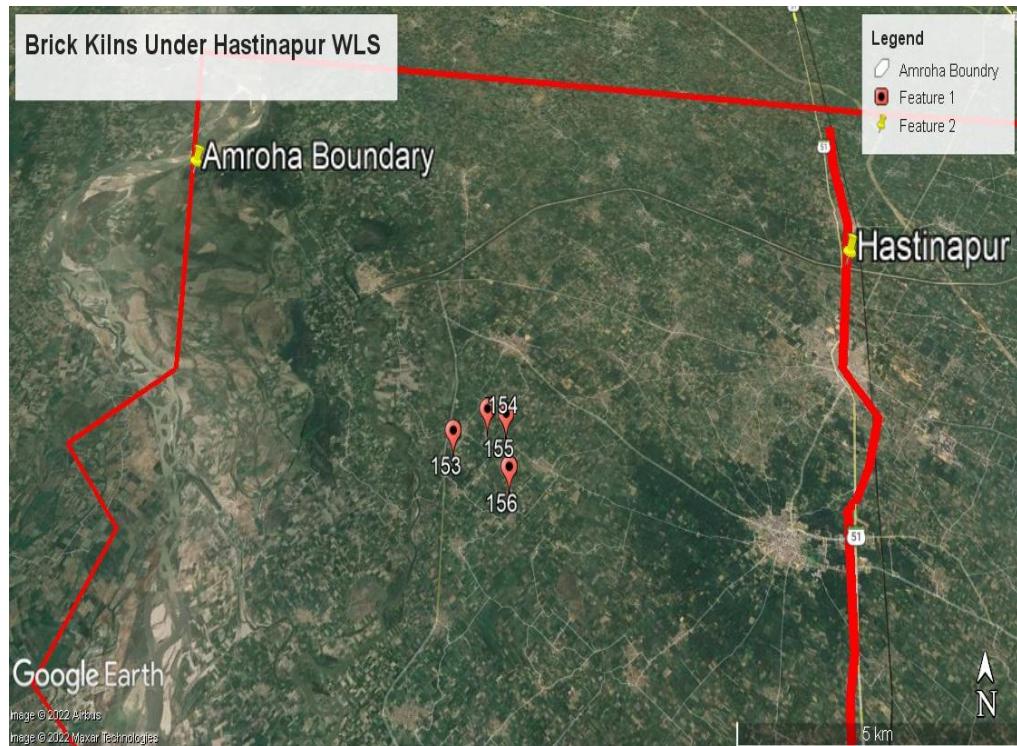
चित्र 4.25 ईएसजेड से दूरी (जे.पी. नगर)

लेखापरीक्षा ने देखा कि जनपद जेपी नगर में एक ईट भट्ठा हस्तिनापुर वन्य जीवन अभयारण्य के ईएसजेड से 5 किमी दूरी के मानदण्डों का उल्लंघन करके स्थापित किया गया था।

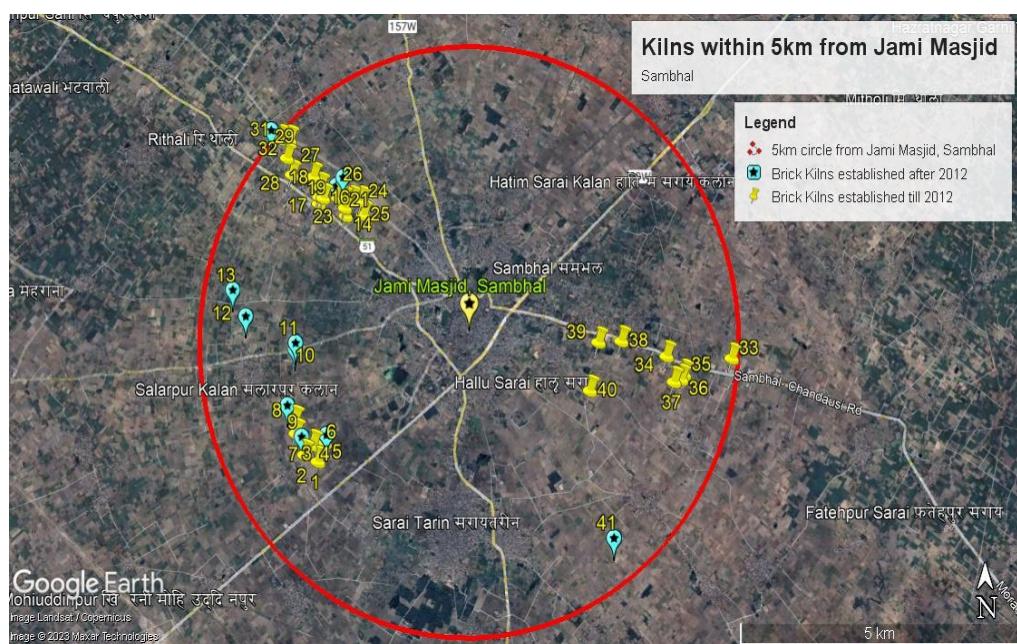
चित्र 4.26 ऐतिहासिक स्मारकों से दूरी (संभल)

लेखापरीक्षा ने देखा कि जनपद संभल में 11 ईट भट्टे ऐतिहासिक स्मारक, जामी मस्जिद⁸⁸ से 5 किमी के अंदर दूरी मानदण्डों का उल्लंघन करते हुए स्थापित किए गए थे।
