## अध्याय-1

### भारतीय रेल में यात्री कोचों में आग दुर्घटनाएं

#### 1.1 कार्यकारी सार

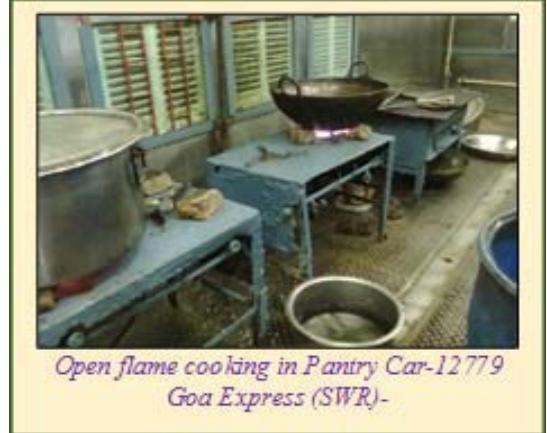
15<sup>13</sup> जेडआरज के 51 रसोई भण्डार यानों (29 एक्सप्रेस में तथा 22 राजधानी/शताब्दी/दुरंतो) में उपकरणों तथा उपस्करणों के अनुरक्षण तथा सुरक्षा उपायों की जांच लेखापरीक्षा द्वारा रेलवे अधिकारियों के साथ संयुक्त निरीक्षण के माध्यम से की थी तथा आरबी के निर्देशों की अननुपालना के निम्नलिखित वृष्टांत देखे गए थे:

उपरोक्त कमियां/अननुपालना दर्शाती हैं कि यात्रा करने वाले लोगों के लिए एक खतरे का रूप धारण करते हुए रसोई भण्डार यानों में आग को रोकने के लिए निगरानी तंत्र प्रभावशाली नहीं था।

लेखापरीक्षा में दर्शाये गए उक्त वृष्टातों से स्पष्ट है कि आरबी निर्देशों का कार्यान्वयन कमजोर था तथा औचक निरीक्षण तथा निवारक सजा के माध्यम से इन अग्नि प्रवण गतिविधियों को दूर करने के लिए इसे सुदृढ़ किये जाने की आवश्यकता है। इसके अतिरिक्त उत्तर उन रेलों की संख्या विनिर्दिष्ट नहीं करता जहां पहले से पकाए गए भोजन की बुकिंग की सुविधाएं उपलब्ध थीं। अतः, सभी रेलों में नई योजना का प्रारंभ होने तक, आरबी को वर्तमान निर्देशों की कड़ी अनुपालना सुनिश्चित करनी चाहिए।
