परिशिष्ट I (पैरा सं.1.2)								
क्र.सं.	वर्ग	गतिविधियां	मद	आवधिकता/बारम्बारता			उत्तरदायित्व केंद्र	
				खण्डीय पथ	जई/स्थाई	एसएसई/स्थाई पथ प्रभारी		खण्डीय एडीईएन/डीईएन
1	ट्रैक का निरीक्षण	ट्रैक अनुरक्षकों (गैंगमैन, ट्रैकमैन, की मैन) द्वारा पेट्रोलिंग, कनिष्ठ अभियंता द्वारा निरीक्षण, खण्ड अभियंता द्वारा निरीक्षण, सहायक मण्डल अभियंता द्वारा निरीक्षण, मण्डल अभियंता द्वारा निरीक्षण,	गैंग निरीक्षण पुश ट्रॉली निरीक्षण फुटप्लेट निरीक्षण रात्रि निरीक्षण पैदल निरीक्षण	महीने में एक बार (सभी गैंग) पंद्रह दिन में एक बार महीने में एक बार पंद्रह दिन में एक बार महीने में एक बार	महीने में एक बार एक गैंग प्रति जई/स्थाई पथ महीने में एक बार महीने में एक बार महीने में एक बार	प्रति तिमाही प्रत्येक एसएसई के क्षेत्राधिकार में न्यूनतम एक गैंग का कार्य दो महीने में एक बार सम्पूर्ण उप मंडल महीने में एक बार महीने में एक बार	प्रति एसएसई/स्थाई पथ प्रभारी प्रति गैंग तीन महीने में एक बार तीन महीने में एक बार तीन महीने में एक बार महीने में एक बार	जोनल रेलवे के मण्डलीय एवं क्षेत्रीय कार्यालय

परिशिष्ट II (पैरा 2.3.2)

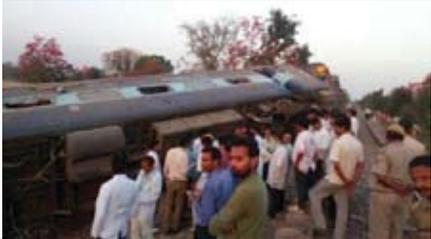
3. 30 मार्च 2017 को ट्रेन संख्या 12189, जबलपुर-निजामुद्दीन महाकौशल एक्सप्रेस की दुर्घटना	
ट्रेन संख्या तथा नाम	ट्रेन संख्या 12189-जबलपुर-निजामुद्दीन महाकौशल एक्सप्रेस
दुर्घटना की तिथि	31 मार्च 2017 को 2.30 बजे
दुर्घटना का स्थान	महोबा तथा कल्पहर स्टेशन के बीच
जोनल रेलवे	उत्तर मध्य रेलवे
डिविजन	झांसी
सेक्शन का नाम	मानीकपुर-झांसी सेक्शन
एसएसई का क्षेत्राधिकार	एसएसई/महोबा
एडीईएन का क्षेत्राधिकार	एडीईएन, महोबा, झांसी डिविजन
जीवन/रेलवे संपत्ति की हानि	क्षतिग्रस्त ट्रेक के कारण ₹ 25.6 लाख की अनुमानित हानि हुई। ट्रेन के अंतिम आठ डिब्बे पटरी से उतरे, 10 यात्री घायल हुए।
पर्यवेक्षकों की संयुक्त टिप्पणी के अनुसार दुर्घटना का कारण	पटरी के जोड़ों के पास दरार
रेलवे सुरक्षा कमिश्नर (सीआरएस) की रिपोर्ट	अनुपलब्ध

खंड, जहां 30 मार्च 2017 को यात्री गाड़ी दुर्घटना गस्त हुई थी, के ट्रेक रख-रखाव कार्यकलाप से संबंधित लेखापरीक्षा निष्कर्ष	
सेक्शनल अधिकारियों द्वारा मानवीय रूप से ट्रेक रख-रखाव के लिए भावी योजना तैयार करना	<ul style="list-style-type: none"> • मोड़ों को दोबारा बनाने, डीप स्क्रीनिंग, बिन्दुओं तथा क्रॉसिंग का सामयिक नवीकरण, वेल्डिंग डी-स्ट्रेसिंग आदि के लिए अग्रिम में भावी मासिक योजना नहीं बनाई गई थी। • रख-रखाव कार्यकलाप टीएमएस की वार्षिक योजना के अनुसार कार्यान्वित नहीं किए गए थे।
