## अध्याय 7: स्मारक प्रबंधन

### 7.1 केंद्रीय संरक्षित स्मारकों का प्रबंधन

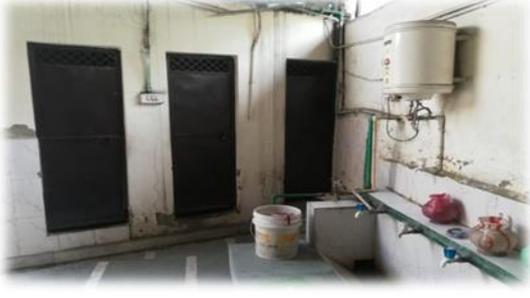
की संरचना में महत्वपूर्ण परिवर्तन जैसे शौचालय, कमरे का निर्माण, आधुनिक फिटिंग, पेंट आदि गया पाया गया। स्मारकों में किए गए इन परिवर्तनों में से कुछ को नीचे दर्शाया गया है:

<p>पालम मस्जिद, दिल्ली में बने आधुनिक निर्माण</p>	<p>दुबडी मठ, सिक्किम में प्रयुक्त प्लाई बोर्ड और मूल भित्ति चित्र</p>

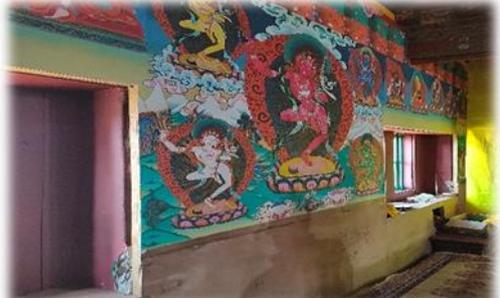
दुबडी मठ, सिक्किम के संबंध में, सर्किल कार्यालय ने कहा कि संबंधित स्मारक के लिए भिक्षु समिति ने सहयोग नहीं किया और विशेषज्ञ सलाह के बिना अपने आप पर काम किया। हालांकि एनपीसी-एएमएसआर जीवंत स्मारकों के संरक्षण में स्थानीय समुदायों की भूमिका को स्वीकार करता है, लेकिन यह स्मारक की संरचना/बनावट में किसी भी तरह के बदलाव को भी प्रतिबंधित करता है।

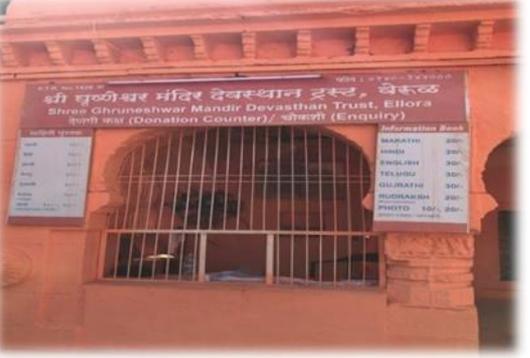
<p>घृष्णेश्वर मंदिर, एलोरा की दीवारों पर प्रयुक्त पेंट</p>	<p>जोड गुंबज, विजयपुरा में सफेद और हरे रंग में रंगा स्मारक</p>

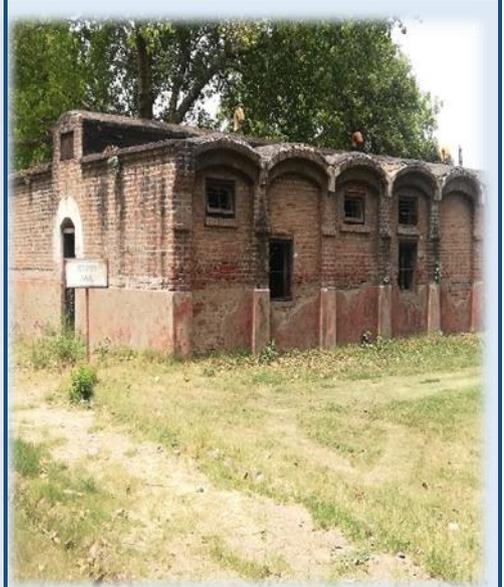
सलीमगढ़ किले के दौरे के दौरान यह देखा गया कि स्मारक के अंदर बनी जेल एक उपेक्षित अवस्था में पड़ी थी। दीवारों पर दरारें और रिसाव था और इसे अपने

विरासत मूल्य के अनुसार उपयुक्त देखभाल और सुरक्षा नहीं मिल रही थी। मंत्रालय/एएसआई ने कहा (जनवरी 2022) कि स्मारक को वार्षिक संरक्षण योजना (2021-22) में शामिल किया गया था और कार्य निष्पादन किया जाएगा।
