भारत के नियंत्रक एवं महालेखापरीक्षक का
31 मार्च 2021 को समाप्त वर्ष हेतु
विरासत स्थलों, अभिलेखागारों एवं संग्रहालयों के प्रबंधन
पर निष्पादन लेखापरीक्षा प्रतिवेदन

मध्य प्रदेश शासन
वर्ष 2022 का प्रतिवेदन क्र. 7

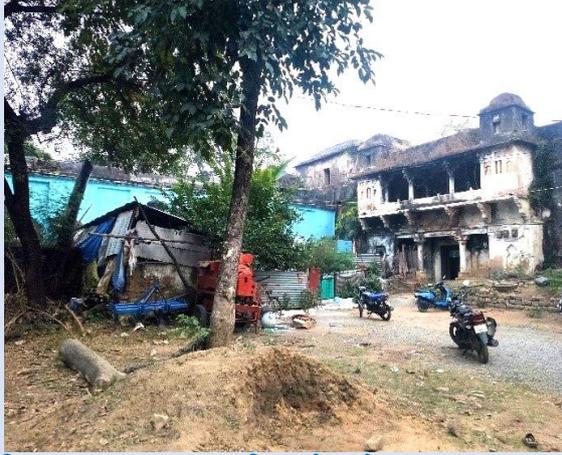
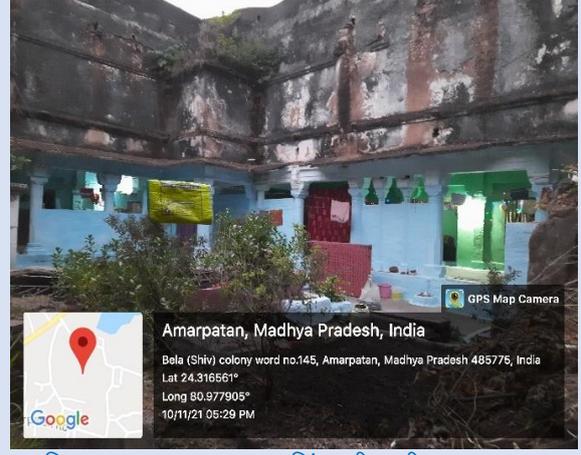
महाराजा भाव सिंह की गढ़ी, अमरपाटन, सतना, रीवा के 25वें महाराजा द्वारा 1660 से 1690 के बीच बनवाया गया था। विभाग ने 31 मई 1990 को इसे संरक्षित स्मारक के रूप में अधिसूचित किया। हालाँकि, इस स्मारक का अभी भी निवास के रूप में उपयोग किया जा रहा था।

चित्र 2.5—महाराजा भाव सिंह की गढ़ी, अमरपाटन, सतना के बाहर का दृश्य (10-11-2021)

चित्र 2.6—महाराजा भाव सिंह की गढ़ी, अमरपाटन, सतना के अंदर का दृश्य (10-11-2021)

वर्तमान स्थिति—स्मारक जीर्ण-शीर्ण स्थिति में है और इसके ढहने का खतरा है।

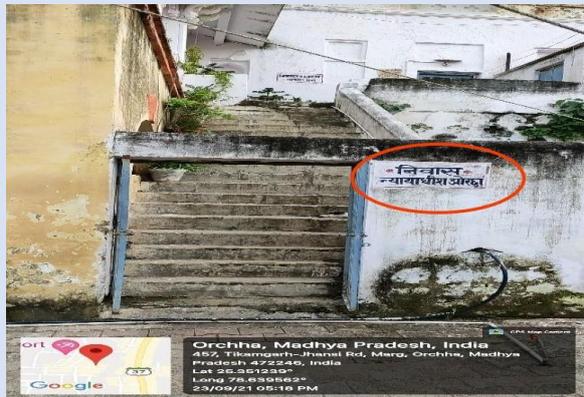
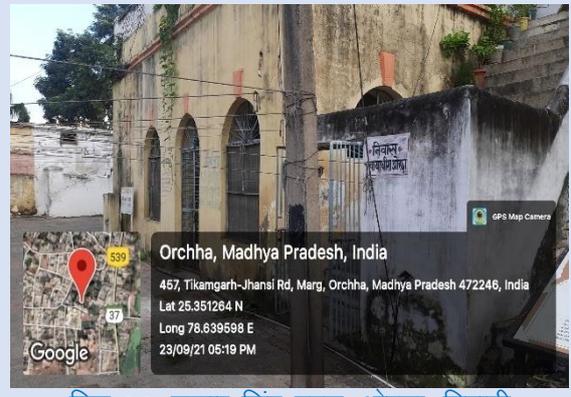
चित्र 2.7—जुझार सिंह महल, ओरछा, निवाड़ी (23-09-2021)

विभाग ने 21 जनवरी 2010 को जुझार सिंह महल, ओरछा, निवाड़ी को अधिसूचित कर इसे राज्य संरक्षित स्मारक घोषित किया था। अधिसूचना के समय, इस स्मारक का कब्जा नगरपरिषद, ओरछा के पास था और इस स्मारक का उपयोग एक सिविल जज के निवास के रूप में किया जा रहा था। लेकिन अब तक, इस स्मारक का उपयोग केवल इसी उद्देश्य के लिए किया जा रहा है।

हालाँकि, संग्रहाध्यक्ष, जहाँगीर महल, ओरछा द्वारा तहसीलदार, ओरछा (24 दिसंबर 2020) को जुझार सिंह महल के निवासियों के लिए वैकल्पिक व्यवस्था करने हेतु एक पत्र जारी किया गया था।

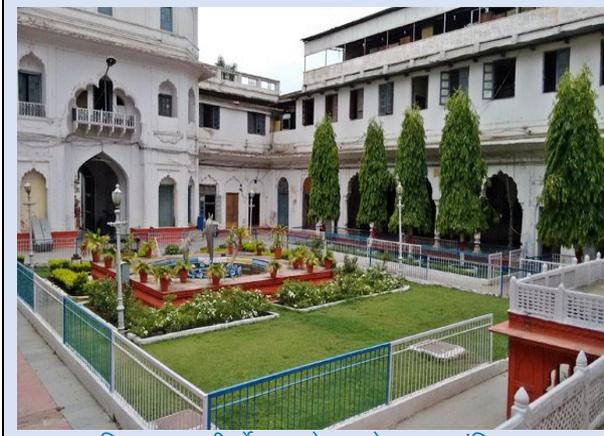
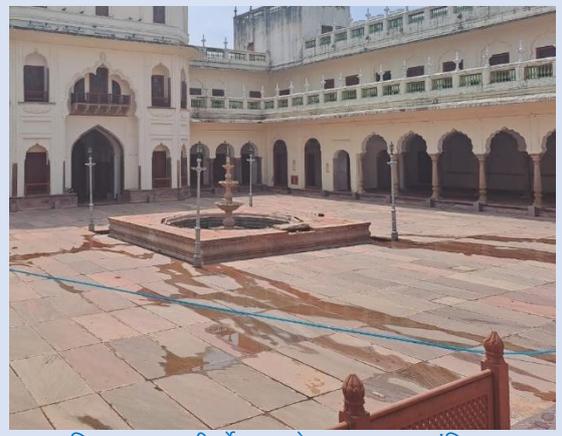
मार्च 2016 से अस्तित्व में आए स्मार्ट सिटी कॉर्पोरेशन, भोपाल ने सितंबर 2016 में इस स्मारक का संरक्षण कार्य शुरू किया। हालाँकि, यह संचालनालय से किसी पूर्व अनुमति के बिना किया गया था और स्मारक अभी भी संचालनालय के कब्जे में नहीं है (मार्च 2022)। संरक्षण कार्य से स्मारक की मौलिकता प्रभावित हुई है जैसा कि नीचे चित्र 2.9 और 2.10 में देखा जा सकता है—

चित्र 2.9—जीर्णोद्धार से पहले सदर मंजिल, भोपाल की स्थिति (फाइल फोटो)

चित्र 2.10—जीर्णोद्धार के बाद सदर मंजिल, भोपाल की स्थिति

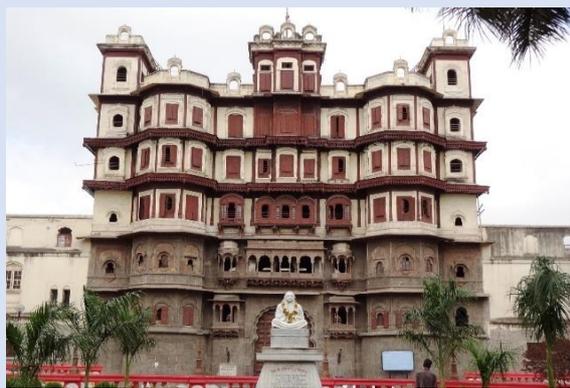
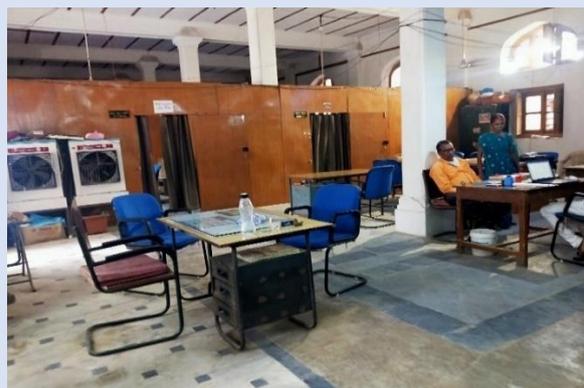
लेखापरीक्षा ने देखा कि विभाग स्वयं अधिनियम के उपर्युक्त प्रावधानों का अनुपालन नहीं कर रहा था। उप संचालक, पश्चिम क्षेत्र, इंदौर और उपसंचालक, उत्तर क्षेत्र, ग्वालियर कार्यालय कार्य के लिए क्रमशः राजवाड़ा पैलेस, इंदौर और गुजरीमहल, ग्वालियर का उपयोग कर रहे थे, जबकि दोनों राज्य संरक्षित स्मारक हैं। संरक्षित भवनों का उपयोग करते समय, विभाग ने विद्युत फिटिंग, प्लाई-बोर्ड विभाजन, पानी के पाइप, शौचालय आदि के माध्यम से स्मारकों की आंतरिक संरचनाओं में व्यापक परिवर्तन किए। ये परिवर्तन इन स्मारकों के मूल स्वरूप के अनुरूप नहीं थे, जिसके परिणाम स्वरूप इन स्मारकों के विरासत मूल्य में विरूपण हुआ।

चित्र 2.11—राजवाड़ा पैलेस, इंदौर (23-09-2021)

चित्र 2.12—राजवाड़ा पैलेस, इंदौर के अंदर कार्यालय का कामकाज (23-09-2021)

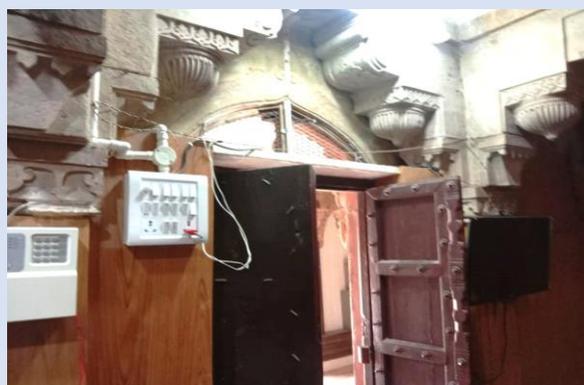
चित्र 2.13—गुजरीमहल, ग्वालियर (13-09-2021)

चित्र 2.14—गुजरी महल के अंदर कार्यालय के कामकाज में आधुनिक विद्युत संरचना (13-09-2021)

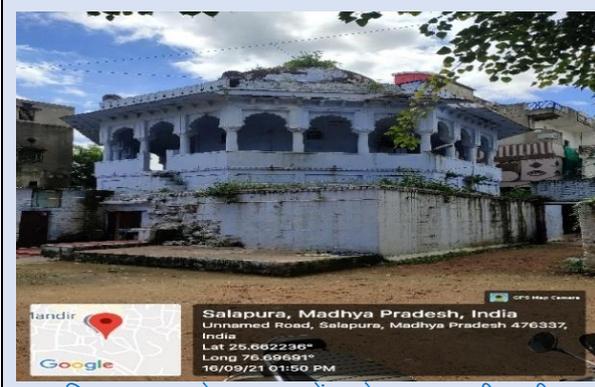
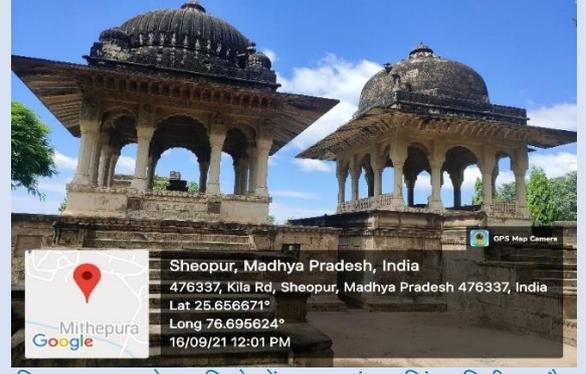
विभाग ने 1988 में संरक्षित स्मारक के रूप में अधिसूचित करने के लिए श्योपुर किले में स्थित राजा इंदर सिंह-द्वितीय और राजा किशोर दास की छत्री का चयन किया था। हालाँकि, 24 सितंबर 1992 को जारी राजपत्र अधिसूचना में, राज्य सरकार ने गलती से मनोहर दास की छत्री, जो श्योपुर शहर में स्थित है, को वास्तविक के स्थान पर संरक्षित स्मारक के रूप में अधिसूचित कर दिया। इस प्रकार, आशयित स्मारक के स्थान पर किसी अन्य स्मारक को शामिल करने के कारण, प्रस्तावित स्मारक को एम.पी. ए.एम.ए.एस.आर. अधिनियम, 1964, के तहत संरक्षित नहीं किया जा सका।

चित्र 2.15—श्योपुर शहर में मनोहर दास की छत्री (16-09-2021)

चित्र 2.16—श्योपुर किले में राजा इंदर सिंह—द्वितीय और राजा किशोर दास की छत्री (16-09-2021)

विभाग ने बताया (जुलाई 2022) कि श्योपुर स्थित मनोहर दास की छत्री के संरक्षित किए जाने संबंधी अधिसूचना की पुनः-जांच की जा रही है। यदि यह अधिसूचना त्रुटिपूर्ण पायी जाती है तो इसकी संशोधित अधिसूचना जारी की जाएगी।

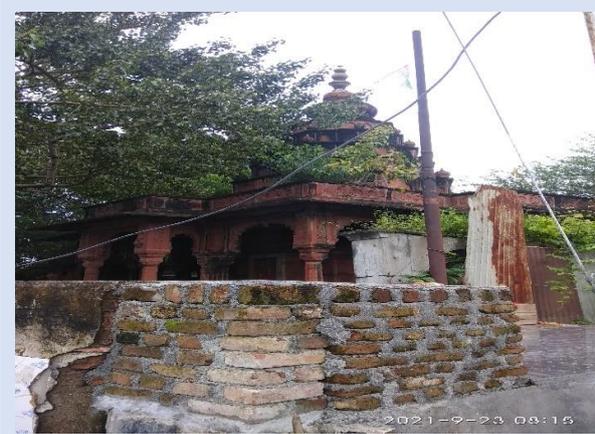
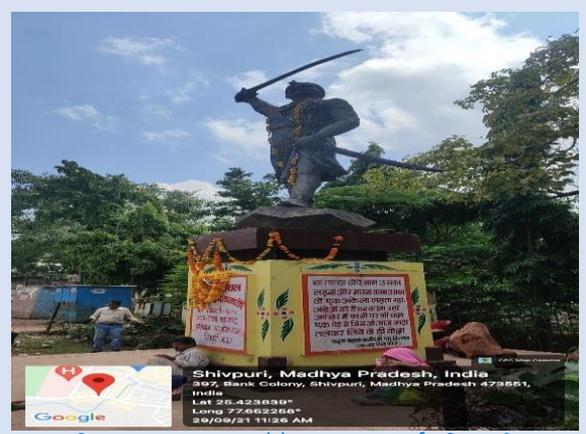
लेखापरीक्षा में पाया गया कि दो स्मारक—महाराजा यशवंत राव की छत्री, इंदौर और तात्या टोपे स्मारक पार्क, शिवपुरी को विभाग⁷ द्वारा संरक्षित घोषित किया गया था, हालाँकि वे अपने अस्तित्व के 100 वर्ष पूर्ण करने से पहले क्रमशः केवल 52 और 36 वर्षों से ही अस्तित्व⁸ में थे।

चित्र 2.17—महाराजा यशवंत राव की छत्री, इंदौर (23-09-2021)

चित्र 2.18—तात्या टोपे स्मारक पार्क, शिवपुरी (29-09-2021)

विभाग ने बताया (जुलाई 2022) कि इंदौर में छत्रियों का भाग होने से महाराजा यशवंत राव की छत्री को संरक्षित घोषित कर दिया गया था। इसकी अधिसूचना रद्द करने की आवश्यक कार्रवाई प्रक्रियाधीन है। तात्या टोपे स्मारक पार्क के मामले में, पार्क का निर्माण 1971 में किया गया था। लेकिन, इसका

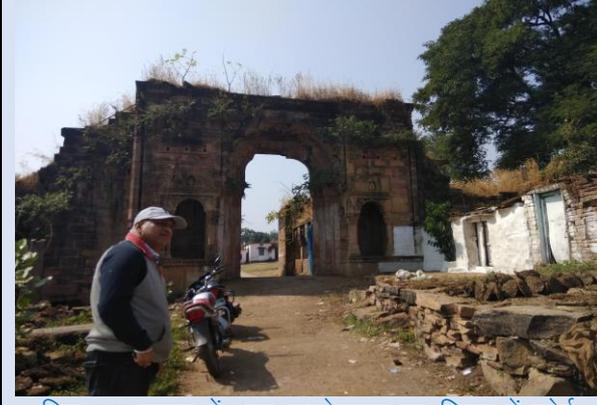
(अ) 89 स्मारकों (अनुलग्नक 3.3) के संबंध में, यहाँ तक कि स्मारक के नाम का भी उल्लेख नहीं किया गया था। कुछ उदाहरणों में सागर में अटा करनेलगढ़ का किला, मुरैना में गढ़ी सुमावली, मुरैना में नूराबाद का सांक नदी पुल, आदि सम्मिलित हैं। स्मारकों के नाम के अभाव में, यहाँ तक कि अधिकांश आगंतुकों को उन्हें पहचानने में भी मुश्किल होगी।

चित्र 3.7: सागर में अटा करनेलगढ़ का किला में कोई संकेतक पट्ट नहीं देखा गया (08-11-2021)

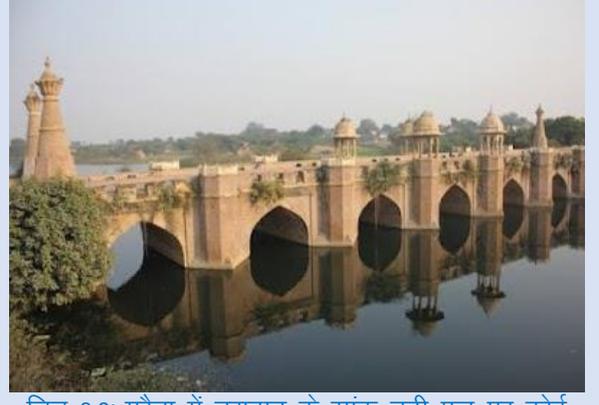
चित्र 3.8: मुरैना में नूराबाद के सांक नदी पुल पर कोई संकेतक पट्ट नहीं देखा गया (14-09-2021)

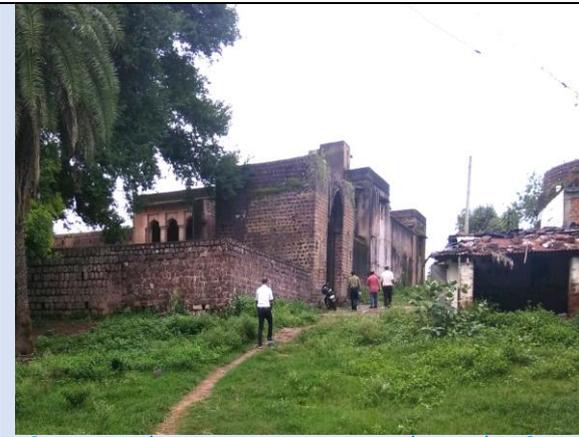
चित्र 3.18: गोंड महल, इस्लाम नगर, भोपाल के परिसर के 100 मीटर के भीतर स्थानीय लोगों के घर (01-09-2021)

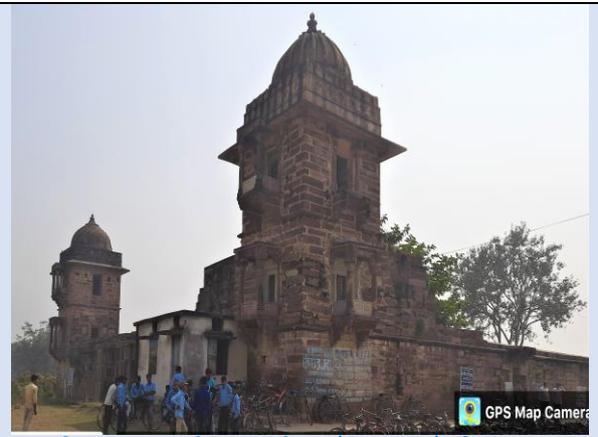
चित्र 3.19: गढ़ी, गुढ़, रीवा के प्रांगण में विद्यालय संचालित हो रहा था (10-11-2021)

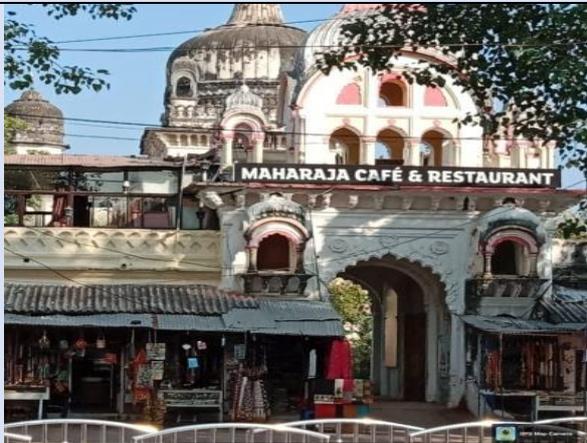
चित्र 3.22: खजुराहो में महाराजा प्रताप की छत्री में कैफे संचालित था (12-11-2021)

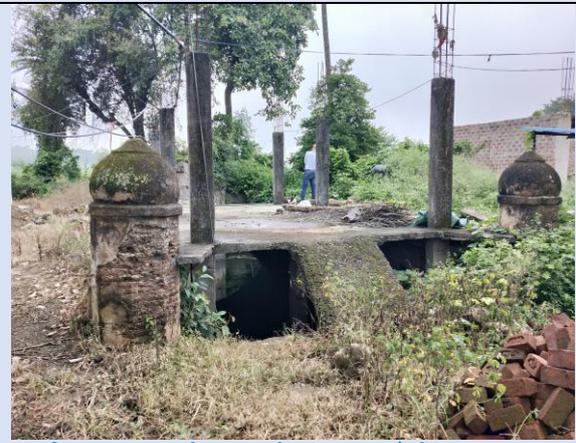
चित्र 3.23: प्राचीन बावड़ी नंबर 1, छोटी जाम, महु, इंदौर पर कंक्रीट स्लैब और कॉलम देखे गए थे (23-09-2021)

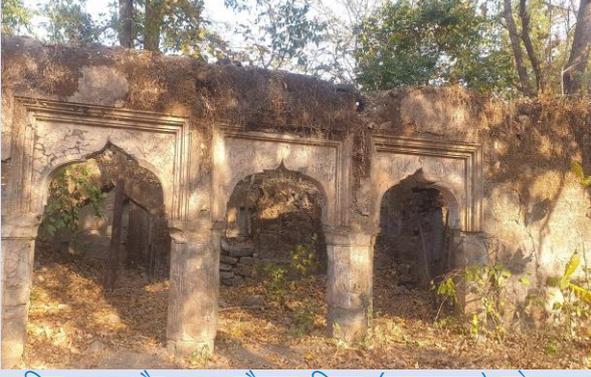
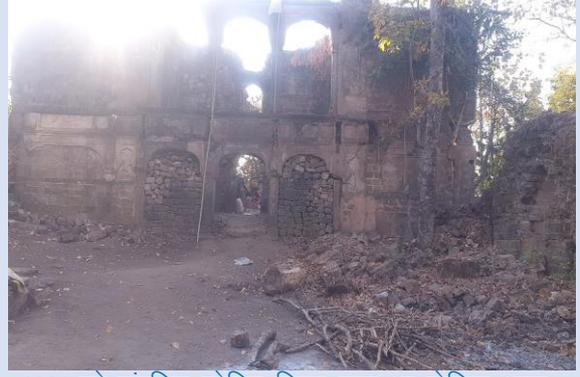
चित्र 3.25 और 3.26: चौगान किला (गाडरवाड़ा) को 14-08-1981 को संरक्षित घोषित किया गया था लेकिन आज दिनांक तक कोई संरक्षण कार्य नहीं किया गया (10-12-2021)

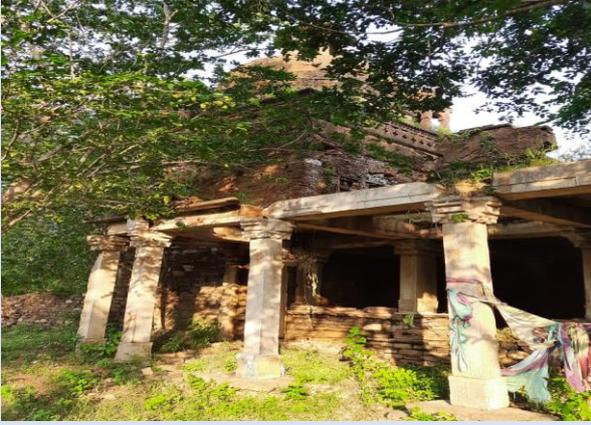
चित्र 3.27 और 3.28: मंदसौर में चंद्रावत की गढ़ी, अंतरालिया की खराब होती हुई स्थिति (06-10-2021)

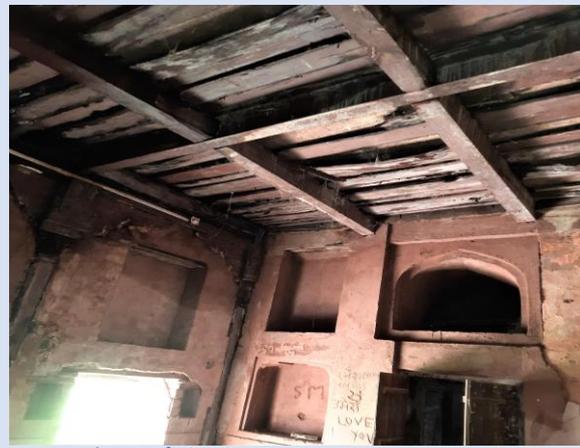
चित्र 3.29 और 3.30: खरबूजा महल, धार की खराब होती हुई स्थिति (30-09-2021)

- खरबूजा महल, धार और गोंड महल, भोपाल की संरचना गंभीर रूप से कमजोर हो गई है और सुरक्षा चिंताओं के कारण आगंतुकों को इन स्मारकों के भ्रमण की अनुमति नहीं थी।

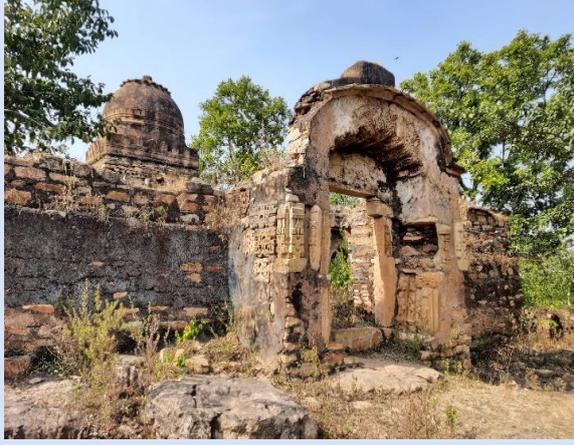
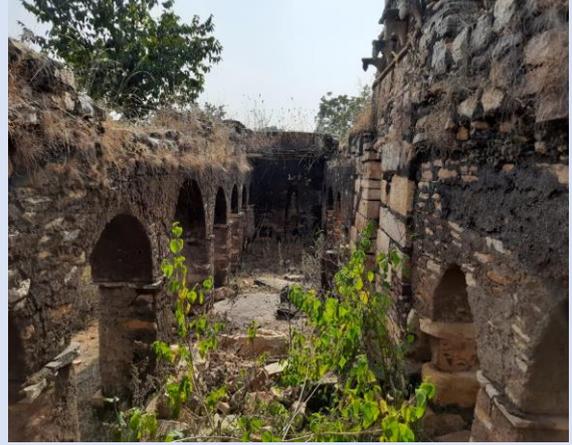
चित्र 3.31 और 3.32: हनुमान मंदिर, सरभंगा, सतना की खराब होती हुई स्थिति (11-11-2021)

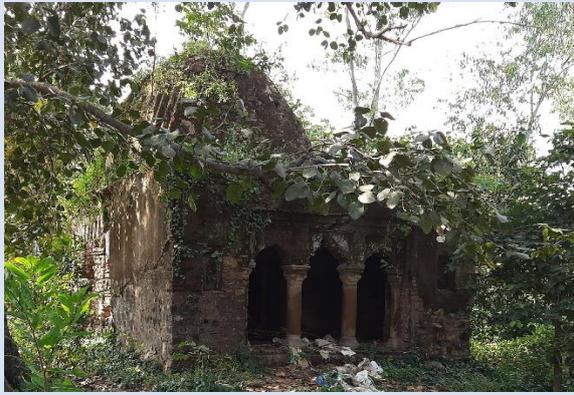
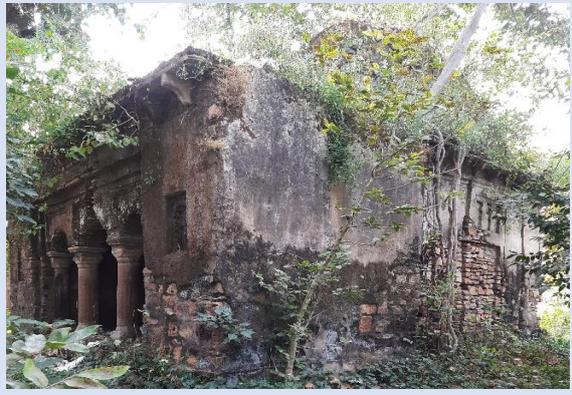
चित्र 3.33 और 3.34: हनुमान मंदिर, सरभंगा, सतना की खराब होती हुई स्थिति (11-11-2021)

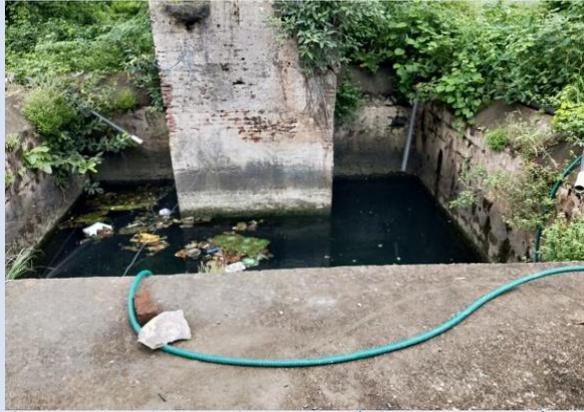
चित्र 3.38: प्राचीन बावड़ी नंबर 1, छोटी जाम, महू, इंदौर में वनस्पति और कचरा (23-09-2021)

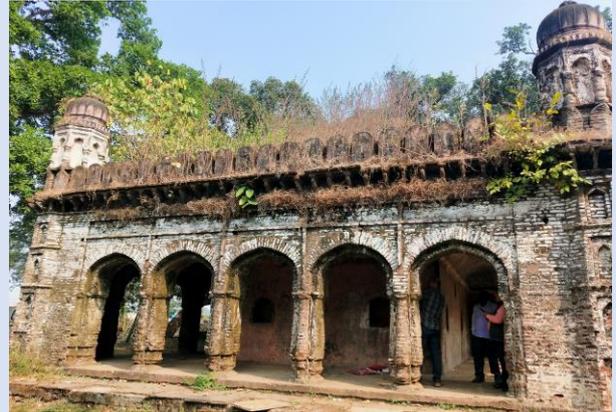
चित्र 3.39: आसफ खान का मकबरा, मंडला की छत पर वनस्पति (07-12-2021)

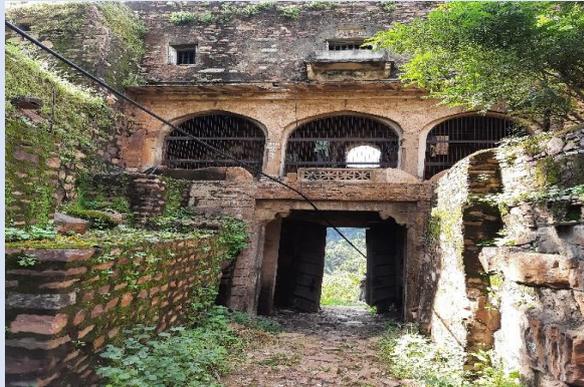
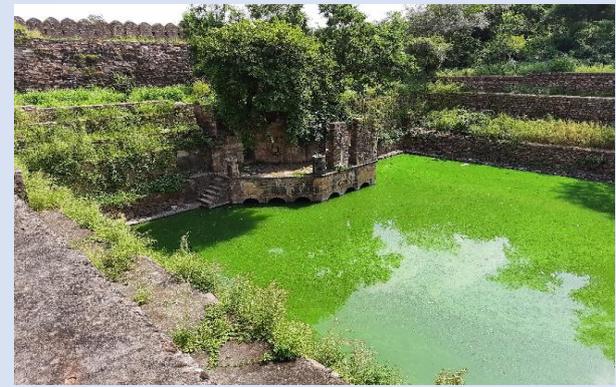
चित्र 3.40 और 3.41: सूरज कुंड, हिंगलाजगढ़ किला, मंदसौर में किले की दीवारों पर वनस्पति और शैवाल की वृद्धि (07-10-2021)

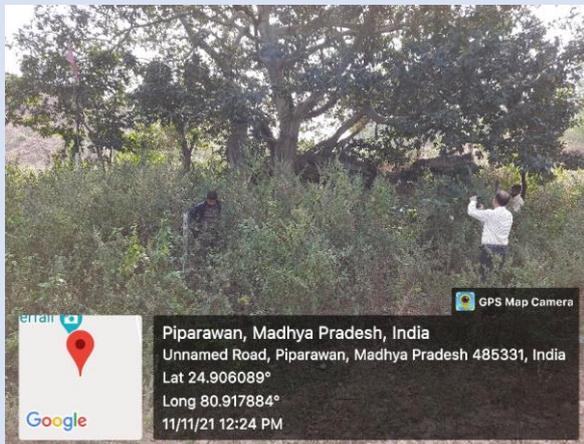
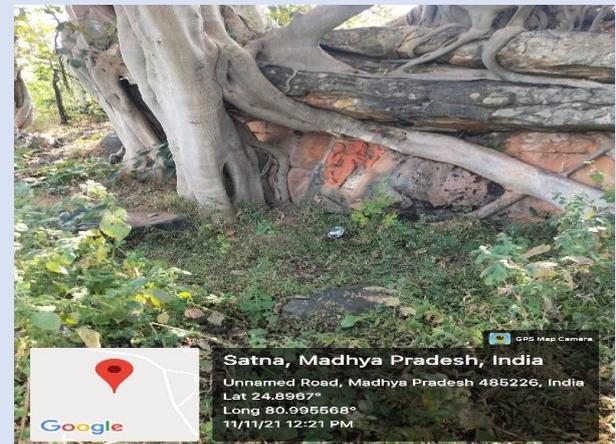
चित्र 3.42 और 3.43: वनस्पति ने चामुंडा देवी प्रतिमा, सरभंगा, सतना को पूर्णतया ढक लिया है। (11-11-2021)

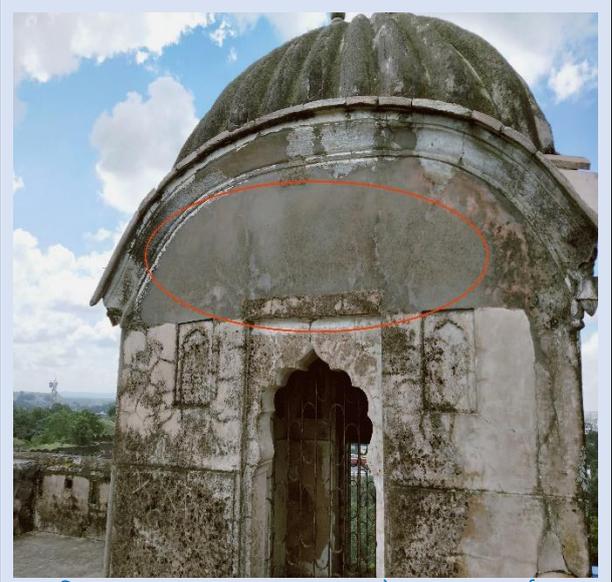
चित्र 3.45: खरबूजा महल, धार के प्लास्टर कार्य में प्रयुक्त सीमेंट (30-09-2021)

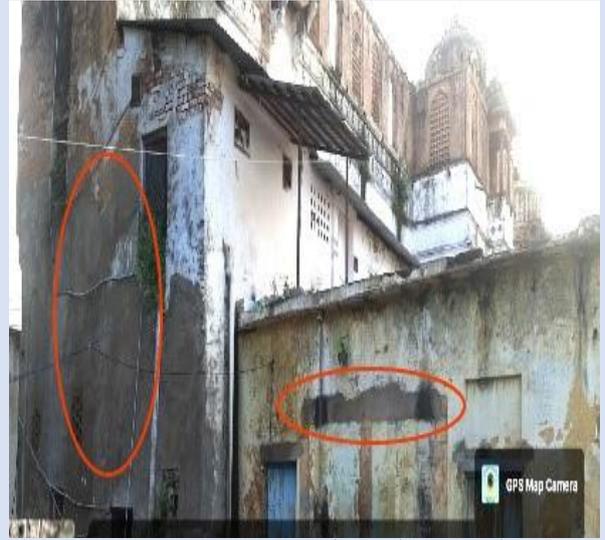
चित्र 3.47: जुझार सिंह महल, ओरछा में दीवार के प्लास्टर कार्य में प्रयुक्त सीमेंट (23-09-2021)

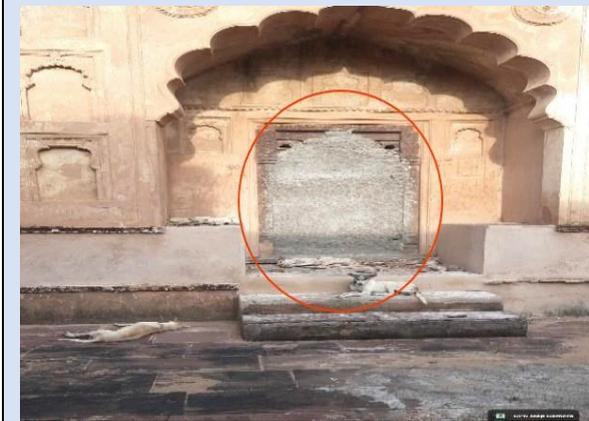
चित्र 3.48: ओरछा में रायमन दाऊ की कोठी के प्रवेश द्वार को बंद करने के लिए सीमेंट उपयोग किया गया (24-09-2021)

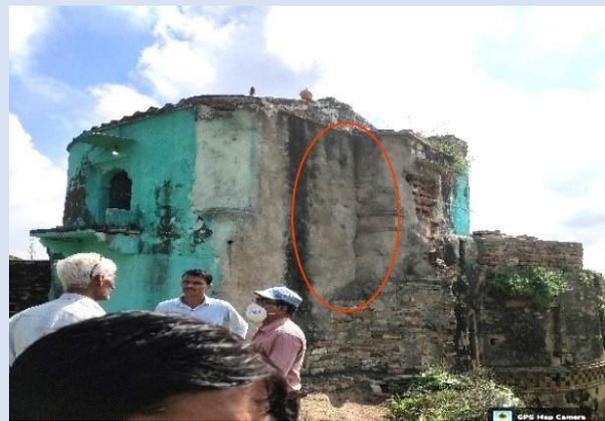
चित्र 3.49: गढ़ी सुमावली, मुरेना की दीवार के मरम्मत कार्य में प्रयुक्त सीमेंट (14-09-2021)

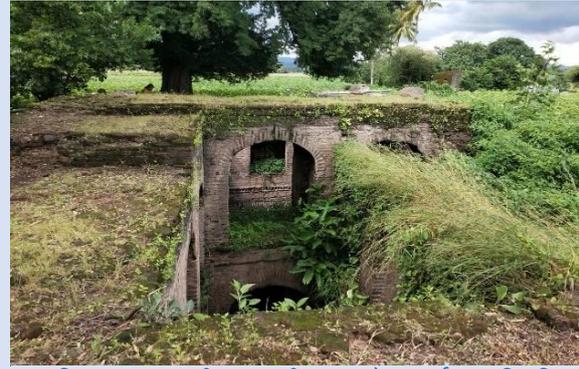
संयुक्त निरीक्षण के दौरान यह पाया गया कि रख-रखाव न करने के कारण बावड़ियों की स्थिति खराब हो रही थी और लेखापरीक्षा ने देखा कि कई बावड़ियाँ जीर्ण-शीर्ण स्थिति में थी। उनकी मूल संरचनाओं को भी निरंतर लापरवाही के कारण क्षति का सामना करना पड़ा था।

चित्र 3.81: प्राचीन बावड़ी, जलगोन, वर्तमान स्थिति (29-09-2021)

विभाग ने बताया (जुलाई 2022) कि संबंधित क्षेत्रीय अधिकारी से बावड़ी की वर्तमान स्थिति प्राप्त कर आवश्यक कार्रवाई की जायेगी।

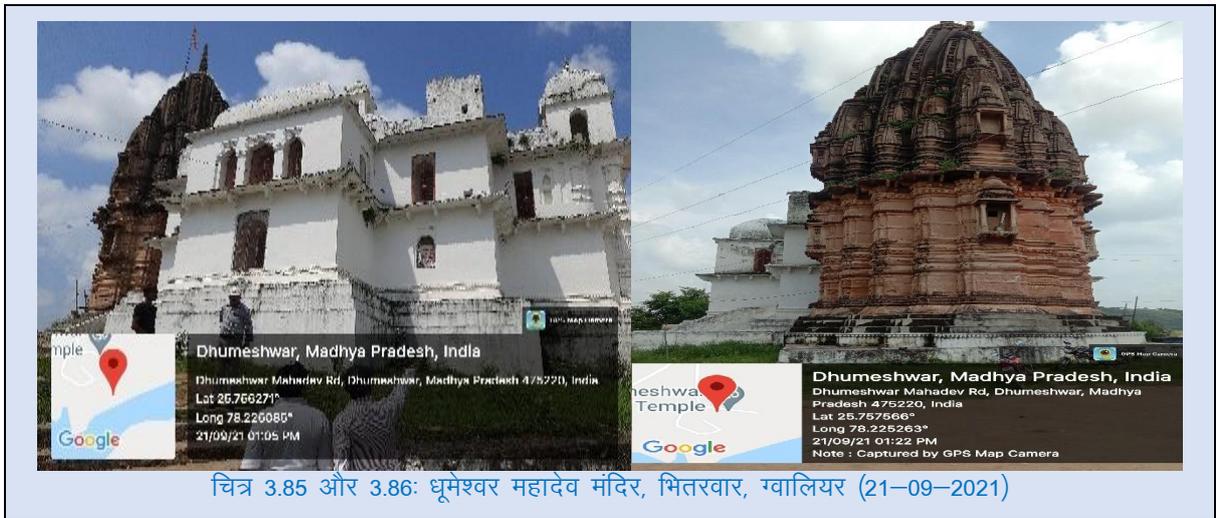
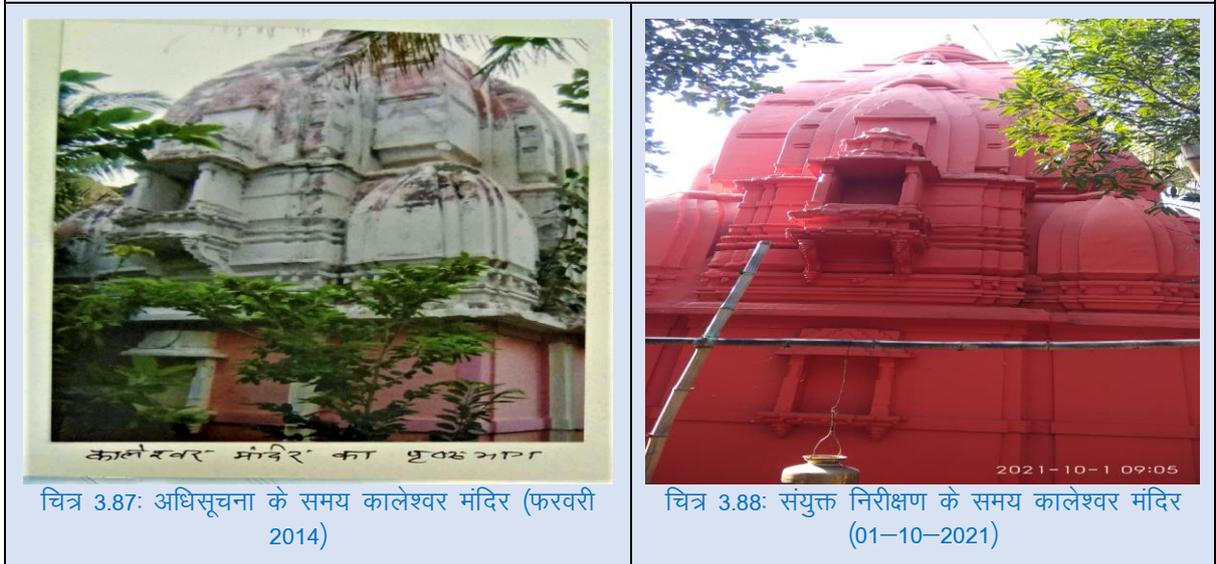
मंदिर का नाम	लेखापरीक्षा अवलोकन
धूमेश्वर महादेव मंदिर, भितरवार, ग्वालियर	यह मंदिर मूल रूप से लाल पत्थरों से बनाया गया था, हालांकि, मंदिर का एक बड़ा हिस्सा अब सफेद रंग से रंगा हुआ है, जिसने न केवल

मंदिर का नाम	लेखापरीक्षा अवलोकन
	स्मारक के विरासत मूल्य को प्रभावित किया है बल्कि संरक्षण नियमावली ³ के प्रावधानों के प्रतिकूल भी है।
कालेश्वर मंदिर, महेश्वर, जिला खरगोन	यह मंदिर मूल रूप से पत्थरों से बनाया गया था और मंदिर के बड़े हिस्से को अब (स्थानीय नागरिकों द्वारा) लाल रंग से रंगा गया है जिसने मंदिर के मूल स्वरूप को पूरी तरह से बदल दिया है। विभाग को इस किए गए मरम्मत कार्य की जानकारी नहीं थी।

इस प्रकार, नियमावली में प्रावधानों के अनुसार संरक्षण कार्य नहीं किए जाने के कारण प्राचीन मंदिरों की प्रामाणिकता को काफी हद तक नुकसान पहुँचाया था और संचालनालय ने उनकी मौलिकता को पुनःस्थापित करने के लिए हस्तक्षेप नहीं किया था।

विभाग ने तथ्यों को स्वीकार करते हुए कहा (जुलाई 2022) कि धूमेश्वर मंदिर, भितरवार, ग्वालियर और कालेश्वर मंदिर, महेश्वर, खरगोन में पाई गई कमियों के संबंध में नियमानुसार सुधारात्मक उपाय किए जा रहे हैं।

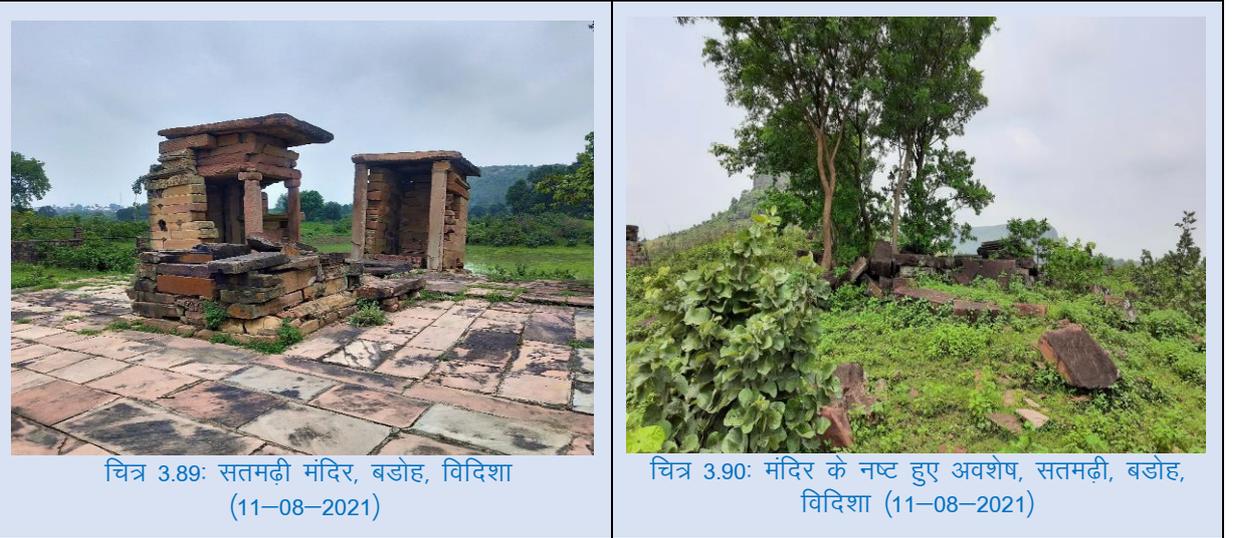
- सतमढ़ी मंदिर परिसर, बडोह, विदिशा को 30 दिसंबर 1985 को राज्य संरक्षित स्मारक के रूप में घोषित किया गया था (ए.एस.आई. द्वारा स्मारक को गैर-अधिसूचित किए जाने के बाद)। परिसर में शुरू में सात मंदिर थे, जिनमें से छः अधिसूचना के समय अस्तित्व में थे।

संयुक्त निरीक्षण के दौरान, यह पाया गया कि अब केवल पाँच मंदिर अस्तित्व में हैं क्योंकि अधिसूचना के बाद से कोई संरक्षण कार्य नहीं करने के कारण एक मंदिर ढह गया था। इसके अलावा, शेष पाँच मंदिरों की स्थिति भी समय के साथ नाजुक हो गई है। इस प्रकार, विभाग की ओर से स्मारक को अधिसूचित करने की केवल कागजी कार्रवाई की गई, विभाग की तरफ से रख-रखाव नहीं करने के परिणामस्वरूप अधिसूचना के बाद मंदिर पूरी तरह से नष्ट हो गया।

निर्गम सम्मेलन (जुलाई 2022) में अधिसूचना के बाद एक मंदिर के ढहने के तथ्य को अस्वीकृत किया गया और यह कहा गया कि विभाग की निकट भविष्य में इन खंडहर के अवशेषों से मंदिरों को पुनर्निर्माण करने की योजना है।

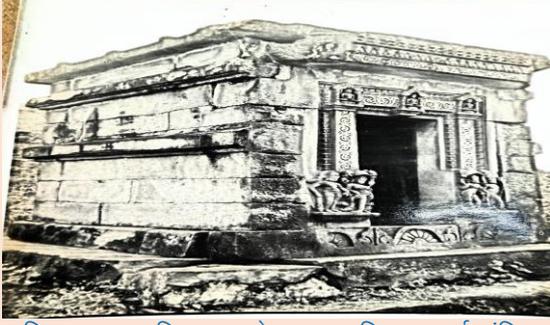
पटियान दाई मंदिर, बंधी मोहर, सतना (पूर्वी क्षेत्र, जबलपुर) 10वीं सदी का एक मंदिर है और सितंबर 1986 में इसे संरक्षित घोषित किया गया था। अधिसूचना से 30 वर्षों की अवधि में, मंदिर से जुड़ी हुई गढ़ी हुई मूर्तियों सहित मूल्यवान संरचनात्मक घटक, मंदिर से गायब हो गए हैं और वर्तमान में, किसी भी सांस्कृतिक/ विरासत मूल्य से विहीन यह स्मारक मात्र एक पत्थर की संरचना बन कर रह गया है। तथापि, विभाग इस तथ्य से पूरी तरह से बेखबर है, जो इंगित करता है कि विभाग द्वारा कभी भी इस स्थल का कोई निरीक्षण या स्थल की सुरक्षा के लिए कोई प्रयास नहीं किया गया। इसके अलावा, वहाँ कोई सुरक्षा संकेत लगा हुआ नहीं पाया गया।

चित्र 3.91: अधिसूचना के समय पटियान दाई मंदिर (सितंबर 1986) (छवि: फाइल फोटो)

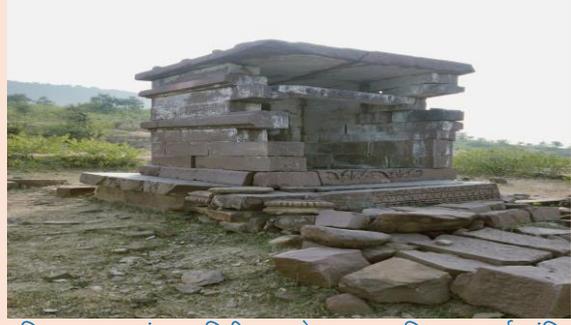
चित्र 3.92: संयुक्त निरीक्षण के समय पटियान दाई मंदिर (11-11-2021)

निर्गम सम्मेलन (जुलाई 2022) में प्रमुख सचिव ने मामले की जाँच करने और लापरवाही के लिए जिम्मेदार अधिकारियों के खिलाफ कड़ी कार्रवाई करने की बात कही।

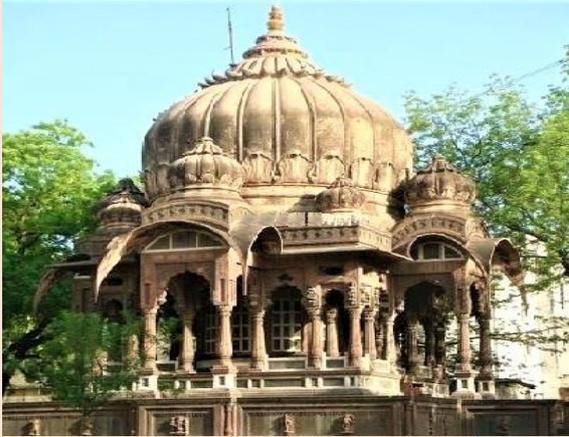
चित्र 3.93: बोलिया सरकार की छत्री, इंदौर संरक्षण कार्य से पहले (2016)

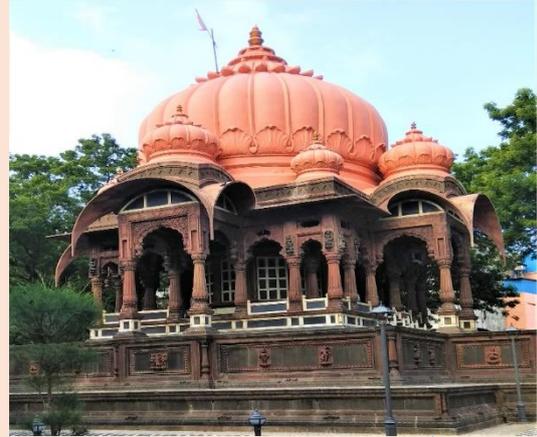
लेखापरीक्षा ने देखा कि उप संचालक, पुरातत्व, अभिलेखागार और संग्रहालय पश्चिम क्षेत्र, इंदौर इस बात से अनभिज्ञ था कि संरक्षण कार्य, स्मार्ट सिटी कॉर्पोरेशन, इंदौर द्वारा किया गया था और स्मारक का रंग बदलकर उसका स्वरूप विरूपित हो गया था।

चित्र 3.94: बोलिया सरकार की छत्री, इंदौर संरक्षण कार्य के बाद (2021)

यह विभाग द्वारा, स्मार्ट सिटी कॉर्पोरेशन, जो स्पष्ट रूप से विरासत संरचनाओं के नवीनीकरण के लिए प्रशिक्षित और दक्ष नहीं था, द्वारा किए गए "नवीनीकरण" कार्य की निगरानी नहीं करने के कारण हुआ। इसके अलावा, संयुक्त निरीक्षण के दौरान, लेखापरीक्षा ने देखा कि इसे संरक्षित स्मारक घोषित करने वाला एक साइन बोर्ड पहले से ही स्थापित था। इस तथ्य के बावजूद, स्मार्ट सिटी कॉर्पोरेशन ने इस पर काम किया और इसका स्वरूप बदल दिया।

निर्गम सम्मेलन (जुलाई 2022) में प्रमुख सचिव ने मामले की जाँच कर लापरवाही बरतने वाले अधिकारियों के खिलाफ सख्त कार्रवाई करने की बात कही। उन्होंने यह भी कहा कि ऐसे विरासत स्थलों के संरक्षण कार्य में पुरातत्व मानकों का पालन सुनिश्चित करने के लिए संबंधित उप संचालक को निर्देश जारी किए जाएंगे।

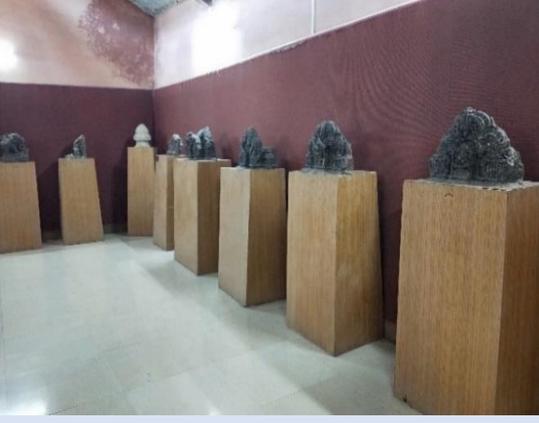
चित्र 4.4: जिला संग्रहालय, धार में शीर्षक/लेबल के बिना प्रदर्शित कलाकृतियाँ (28-09-2021)

विभाग ने बताया (जुलाई 2022) कि सभी संग्रहालयों को प्रदर्शित सामग्री की लेबलिंग सुनिश्चित करने के लिए निर्देशित किया गया है।

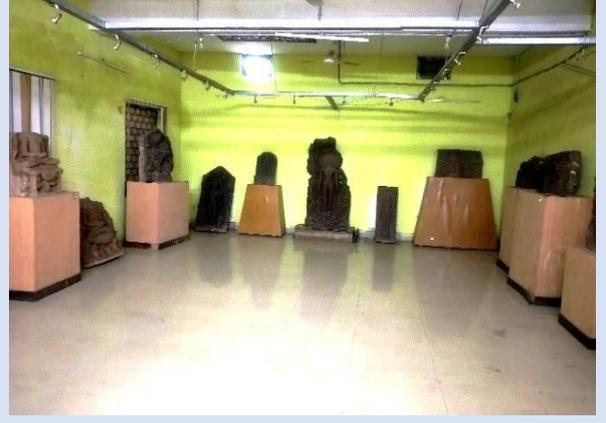
चित्र 4.5: जिला संग्रहालय, विदिशा में बिना शीर्षक/लेबल के प्रदर्शित कलाकृतियाँ (11-08-2021)

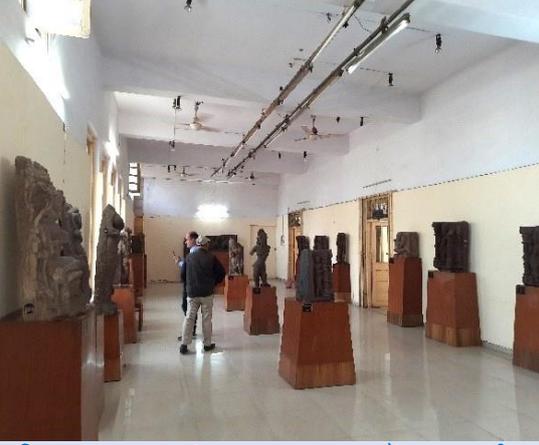
लेखापरीक्षा ने आगे देखा कि 22 संग्रहालयों में से 11¹⁰ संग्रहालयों में, शो-केस में प्रदर्शित कलाकृतियों के लिए स्पॉट लाइट की व्यवस्था उपलब्ध नहीं थी। इस कारण कलाकृतियाँ और मूर्तियाँ दर्शकों पर अपना प्रभाव डालने में विफल रही।

चित्र 4.6: राज्य संग्रहालय, जबलपुर में प्रकाश की अपर्याप्त व्यवस्था (07-12-2021)

निर्गम सम्मेलन (जुलाई 2022) में आयुक्त ने आश्वासन दिया कि जल्द ही आवश्यक कार्रवाई की जाएगी।

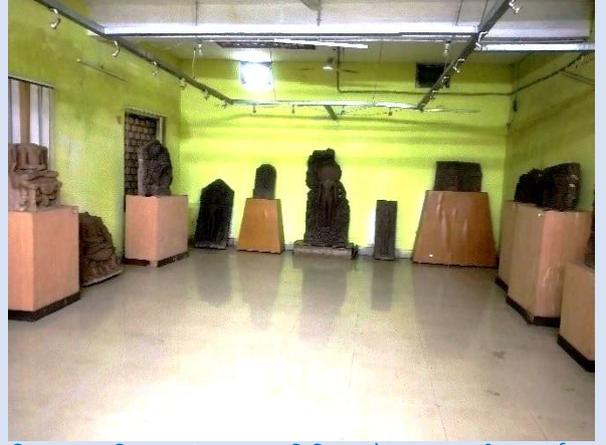
चित्र 4.7: जिला संग्रहालय, विदिशा में प्रकाश की अपर्याप्त व्यवस्था (11-08-2021)

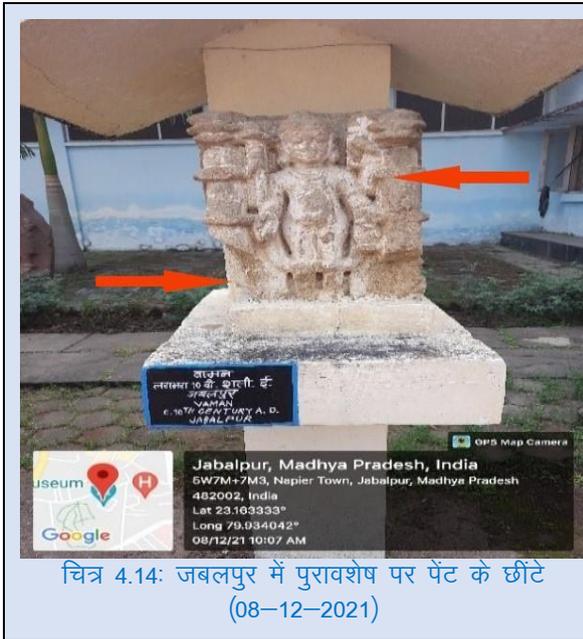
संयुक्त निरीक्षण के दौरान लेखापरीक्षा ने देखा कि 16¹⁷ संग्रहालयों में प्रदर्शित कम से कम 160 कलाकृतियों में पेंट की छीटें और सीमेंट के चिन्ह दिखाई दिए। यह इंगित करता है कि इन संग्रहालयों में चल रहे जीर्णोद्धार/ सिविल कार्यों के दौरान कलाकृतियों को ठीक से संरक्षित नहीं किया गया था। इस प्रकार, अमूल्य कलाकृतियों के खराब रख-रखाव के परिणामस्वरूप उनकी संरचना को नुकसान हुआ जिससे इन कलाकृतियों की मौलिकता और सुंदरता प्रभावित हुई।

चित्र 4.14: जबलपुर में पुरावशेष पर पेंट के छीटें (08-12-2021)

विभाग ने (जुलाई 2022) बताया कि संबंधित अधिकारियों को कलाकृतियों से पेंट के निशान हटाने के निर्देश दे दिये हैं।

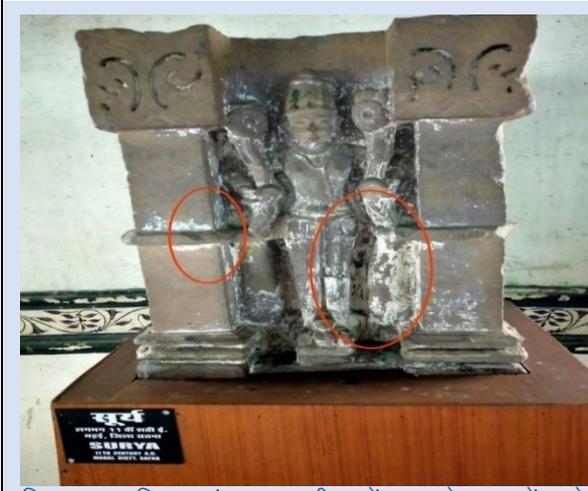
चित्र 4.16: जिला संग्रहालय, रीवा में पुरावशेष पर पेंट के धब्बे (22-11-2021)

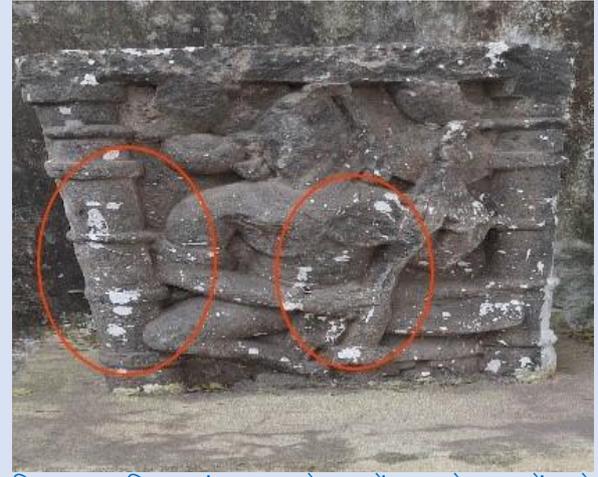
चित्र 4.17: जिला संग्रहालय, देवास में पुरावशेष पर पेंट के धब्बे (18-11-2021)

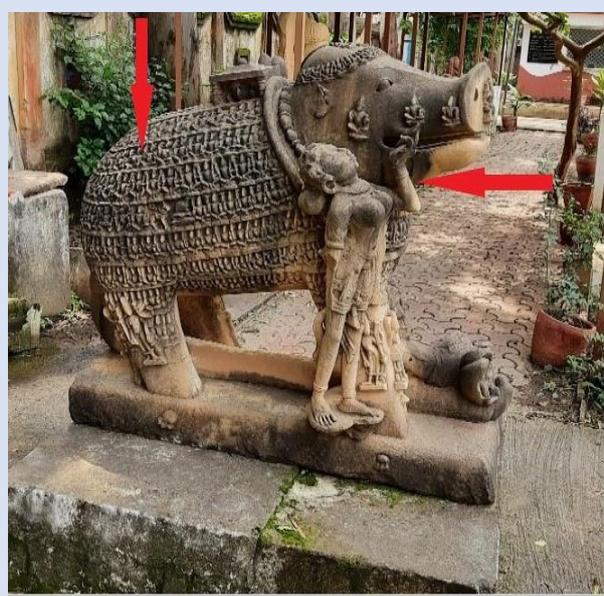
आगे, लेखापरीक्षा ने 17 संग्रहालयों¹⁸ में देखा कि कम से कम 500 कलाकृतियों को खुले में प्रदर्शित किया गया है। ऐसे में सूर्य की रोशनी, हवा और पानी के कारण ये प्राचीन कलाकृतियाँ काई और शैवाल से ढक गई थीं और इस तरह उनके मूल स्वरूप में परिवर्तन हो रहा था। मूल स्वरूप में यह गिरावट कलाकृतियों के आकर्षण को गंभीर रूप से प्रभावित तथा उनके ऐतिहासिक मूल्य को कम कर रही थी।

चित्र 4.18: विदिशा के जिला संग्रहालय में खुली जगह में प्रदर्शित कलाकृतियों पर शैवाल

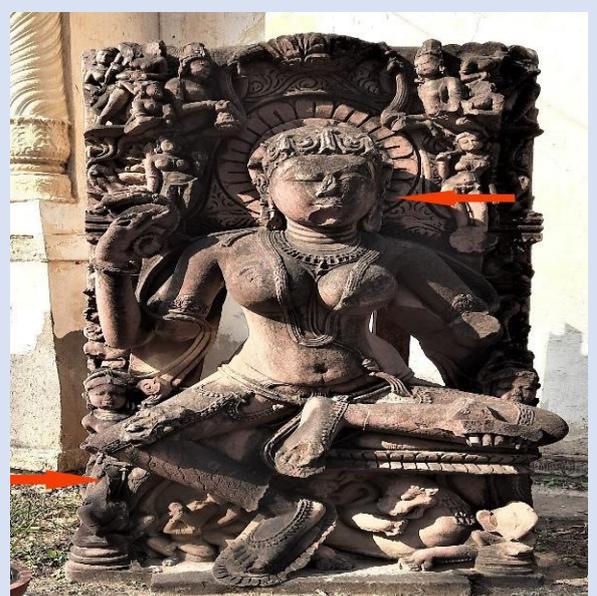
चित्र 4.19: जिला संग्रहालय, रीवा में खुली जगह में प्रदर्शित कलाकृतियों पर शैवाल

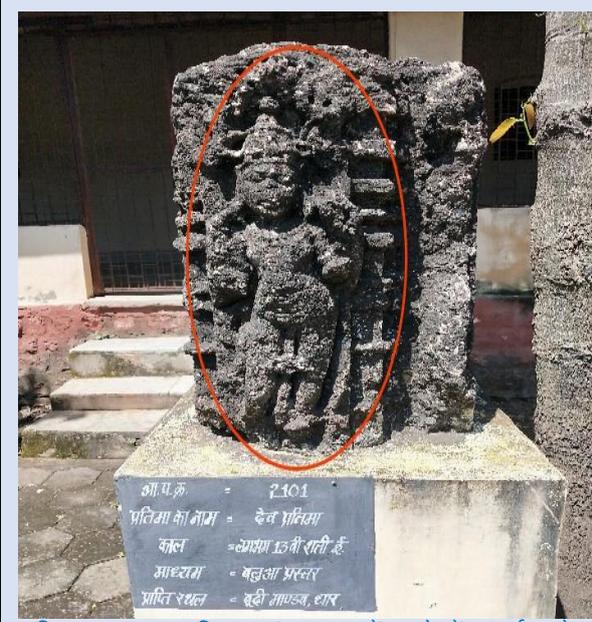
चित्र 4.20: धार जिला संग्रहालय में खुले में प्रदर्शन के कारण कलाकृतियों का क्षरण (28-09-2021)

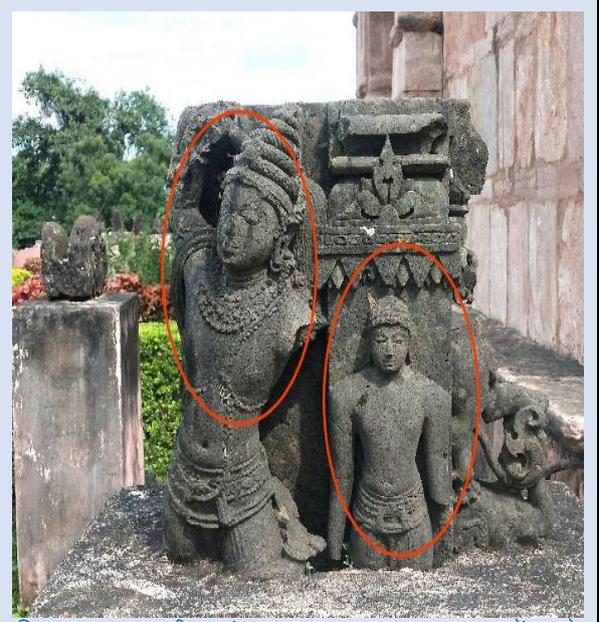
चित्र 4.21: स्थानीय संग्रहालय, छप्पन महल, धार में खुले में प्रदर्शन के कारण कलाकृतियों का क्षरण (28-09-2021)

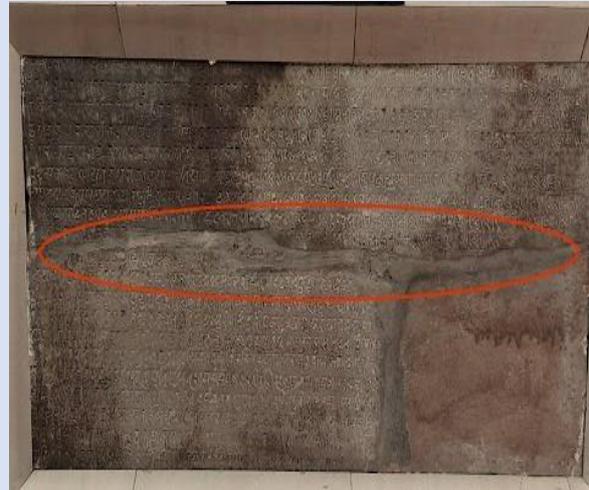
चित्र 4.24: राज्य संग्रहालय, गुजरी महल, ग्वालियर में कलाकृतियों के संरक्षण कार्य में सीमेंट का उपयोग (01-11-2021)

विभाग ने कहा (जुलाई 2022) कि विभागीय अधिकारियों और तकनीकी कर्मचारियों को तैनात कर कलाकृतियों को सुधारा जाएगा।

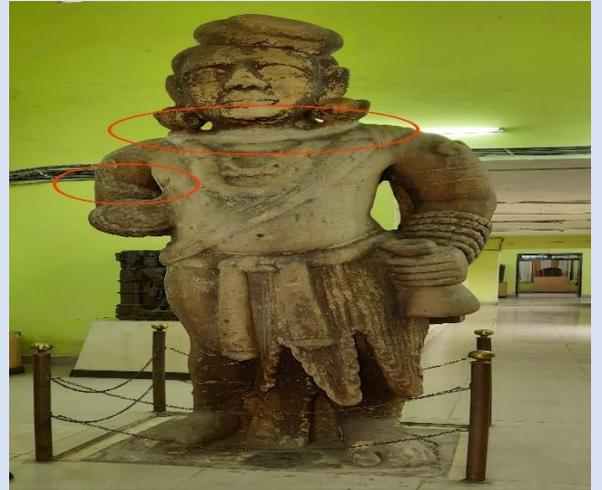
चित्र 4.25: जिला संग्रहालय, विदिशा में कलाकृतियों के संरक्षण कार्य में सीमेंट का उपयोग (11-08-2021)

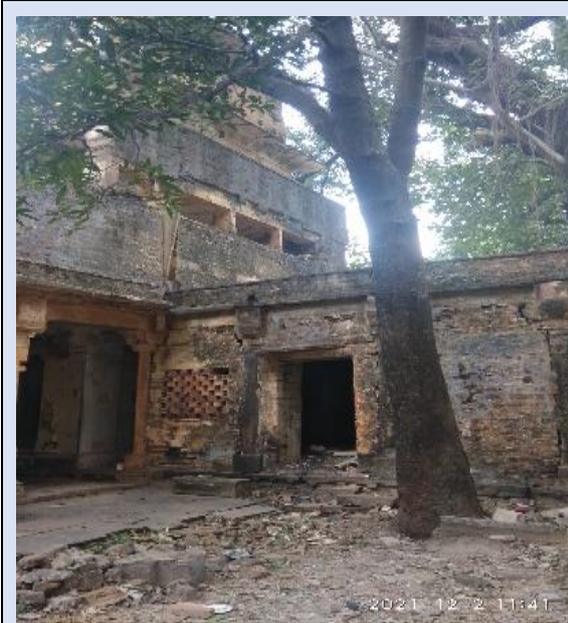
चित्र 4.28: स्थानीय संग्रहालय रामनगर चंदेरी का जर्जर भवन (02-12-2021)

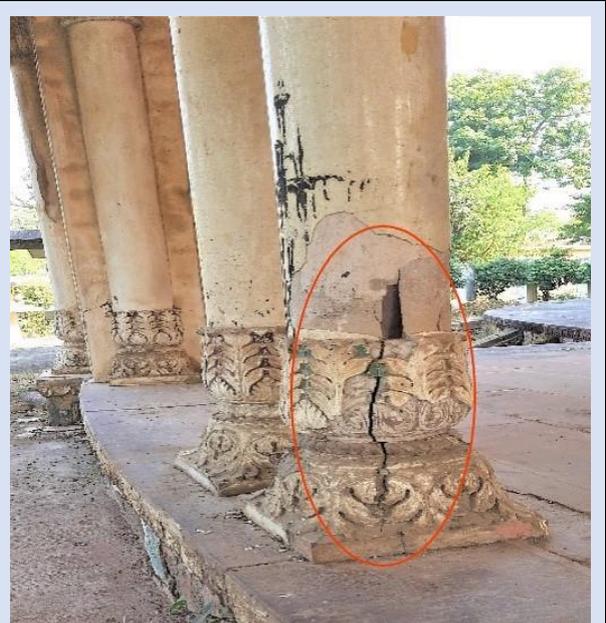
- संग्रहालय में जल निकासी व्यवस्था अवरुद्ध होने के कारण राज्य संग्रहालय जबलपुर (अगस्त 2019) के भूतल पर स्थित दीर्घाओं में बारिश का पानी भर गया था। इससे दीवारों पर लगे प्लाई बोर्ड एवं स्तंभपाद भी क्षतिग्रस्त हो गए। इसके अलावा, संग्रहालय की दीवारों पर सीलन और दरारें अभी भी दिखाई दे रही थीं।

चित्र 4.29: जिला संग्रहालय रीवा के क्षतिग्रस्त स्तंभपाद (22-11-2021)

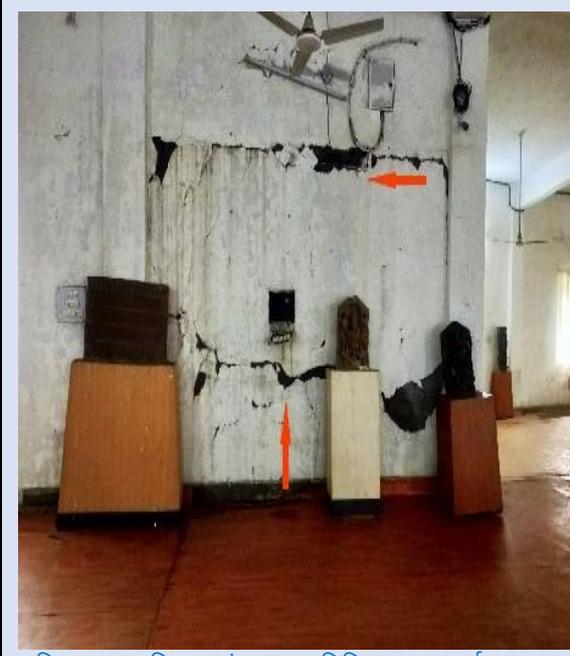
- जिला संग्रहालय, विदिशा और तुलसी संग्रहालय, रामवन, सतना में दीवारों पर दरारें पैदा हो गई हैं और भवनों का अनुरक्षण न करने के कारण दीवारों पर सीलन और दीमक के प्रकोप को देखा गया है। भवन की संरचना को नुकसान पहुँचाने के अलावा ये संग्रहालय की दर्शनीयता को भी कम करते हैं।

चित्र 4.30: जिला संग्रहालय विदिशा का जर्जर भवन (11-08-2021)

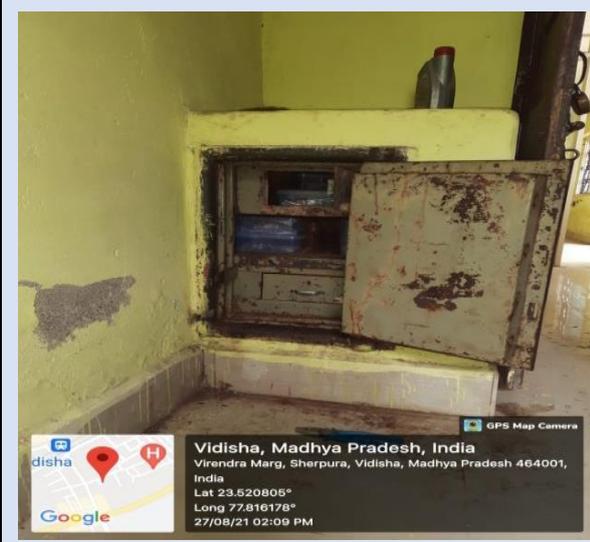
चित्र 4.34: जिला संग्रहालय, विदिशा (27-08-2021)

संग्रहालयों के संयुक्त निरीक्षण के दौरान यह पाया गया कि चार²² संग्रहालयों में सभी सिक्कों को तिजोरी में रखा गया था और आम जनता के लिए सिक्कों को प्रदर्शित करने की कोई व्यवस्था नहीं की गई थी।

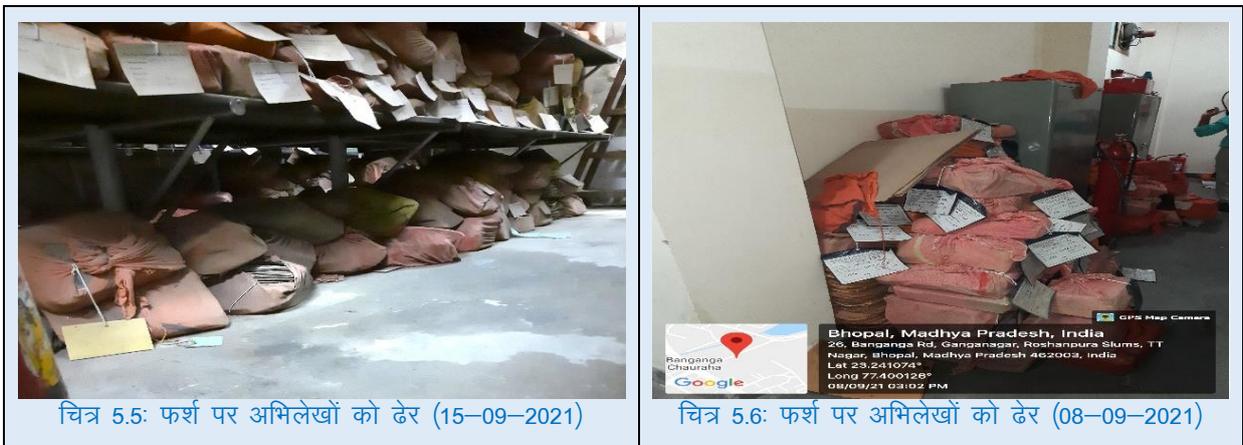
लेखापरीक्षा ने अभिलेखागारों में भंडारण सुविधाओं की जाँच के क्रम में पाया गया कि पुराने सचिवालय भवन, भोपाल और उप संचालक, अभिलेखागार, भोपाल के कार्यालय के कक्ष संख्या "1" के अभिलेख फर्श पर ढेर के रूप में पाए गए थे। यह स्थिति तब थी जब कई खाली रैक उपलब्ध थे, जहाँ दोनों स्थलों पर इन अभिलेखों को आसानी से रखा जा सकता था।

इसके अलावा, अभिलेख एक के ऊपर एक बोरियों/ बस्तों में और कुछ स्थानों पर, बिना बस्तों के भी रखे गए थे। आगे, पुराने सचिवालय भवन, भोपाल में अभिलेख दीवार के साथ रखे गए थे। यह हवा के प्रसारण में बाधा उत्पन्न कर सकता है और कमरे को नम और आर्द्र बना सकता है, जिससे अभिलेख प्रभावित हो सकते हैं। निःसंदेह, अभिलेख बहुत खराब तरीके से रखे गए थे और अगर तुरंत संरक्षित नहीं किए गए तो क्षतिग्रस्त और भविष्य में उपयोग के लिए उपलब्ध नहीं हो सकते हैं।
